# 紫云贵州忠顺石材开发有限公司“11·22” 一般车辆伤害事故调查报告

编制单位：紫云自治县人民政府事故调查组

编制时间：2026 年 2 月 5 日

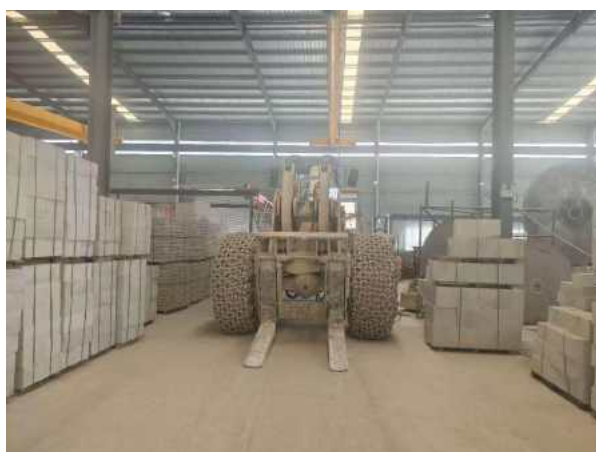
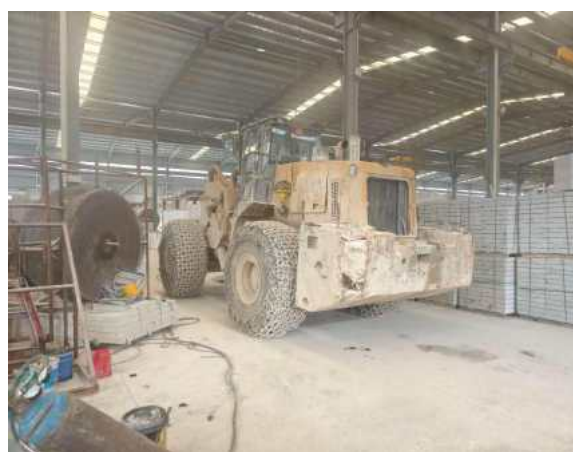
涉事车辆为龙工牌轮式装载机，整车出厂合格证号：YH638021505953，制造企业：龙工（上海）机械制造有限公司，车辆型号：LGFT28，车辆识别代号/车架号：\*\*\*\*\*，发动机型号：WP10G240E341，燃油种类：柴油，整备质量29380kg，额定载质量28000kg，外形尺寸（mm）：8663×3025×3601，转向形式：方向盘，最高设计时速37km/h，车辆制造日期：2021年05月13日。轮式装载机发动机、车架、前叉等车辆构件均是原车设计的，未进行后期改装。轮式装载机驾驶员杨\*\*，持有全国建设工程机械行业节能操作员证书，证书编号：\*\*\*\*\*，期限2020年8月17日至2026年8月17日，主要负责轮式装载机驾驶工作，包括石材大料转运和石料装卸，其工作由龙\*\*直接安

涉事车辆正面

涉事车辆侧面

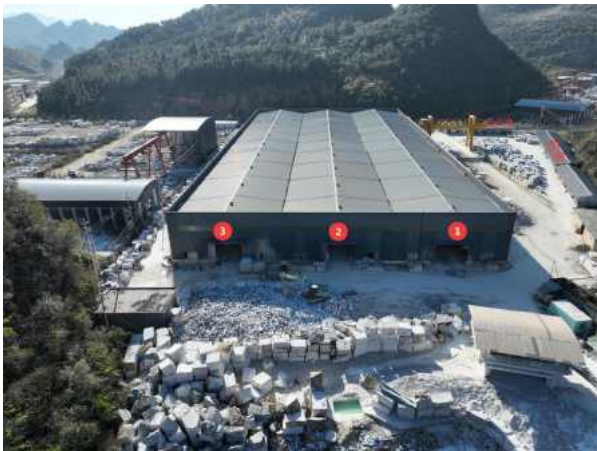
加工厂布置图

贵州忠顺石材开发有限公司加工厂布置一座办公楼、一座宿舍和一座厂房，厂房按照东北至西南方向布置，由北到南依次为1车间、2车间、3车间，其中3车间长144m、宽23.8m。事故发生处位于厂房3车间内，现场有石材大料10余块，距离3车间东门约9m，紧临2车间，呈现不规则堆放，其中龙\*\*出事周围有石材大料4块，由外到内依次为1#石材大料、2#石材大料、3#石材大料、4#石材大料（在救援过程中已吊运开），4块石材大料长1.95m、宽1.96m、高2.16m。事发时龙\*\*站立2#石材大料与3#石材大料之间，佩戴有安全帽，2块石材大料间距为0.27m，呈现平行交错堆放。附图如下：

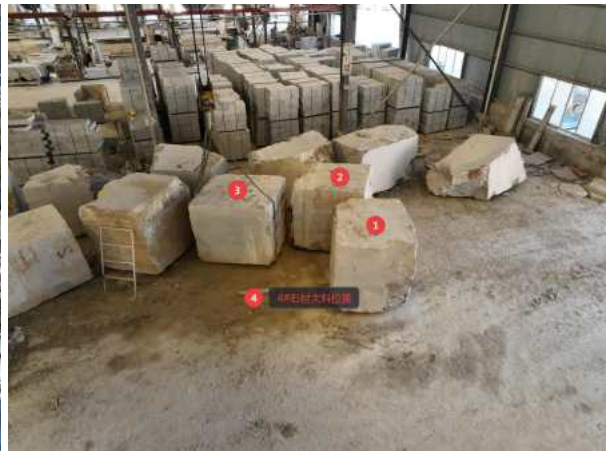
事故现场图

经事故调查和综合分析，认定该事故直接原因是：龙\*\*作为加工厂主要负责人未进行作业现场管理安全风险辨识，盲目进入轮式装载机作业视线不良区域进行石材大料挑选；且轮式装载机驾驶员杨\*\*违反操作规程，未对作业场所及周围环境进行检查。

2. 3 车间石材大料的堆垛不满足“五距”要求，2#石材大料与 3#石材大料之间垛距为 0.27m，且堆垛杂乱。

贵州忠顺石材开发有限公司要深刻汲取事故教训，开展安全警示教育。认真组织自查自纠工作，加强现场作业安全风险辨识，分析作业岗位安全风险，完善现场作业风险提示和防范措施。严格落实岗位操作流程、安全注意事项等，加强工作现场的监督、检查和管理，及时发现和纠正作业人员的违规操作行为。要强化事故隐患排查治理工作，加强对重点环节、重点部位、重点设施设备检查力度，及时发现并消除事故隐患，预防生产安全事故的发生。
