# 太谷县恒发彩钢轻钢结构厂 “6·12”一般高处坠落事故调查报告

经调查认定：太谷县恒发彩钢轻钢结构厂“6·12”一般高处坠落事故是一起因违章作业造成的生产安全责任事故。

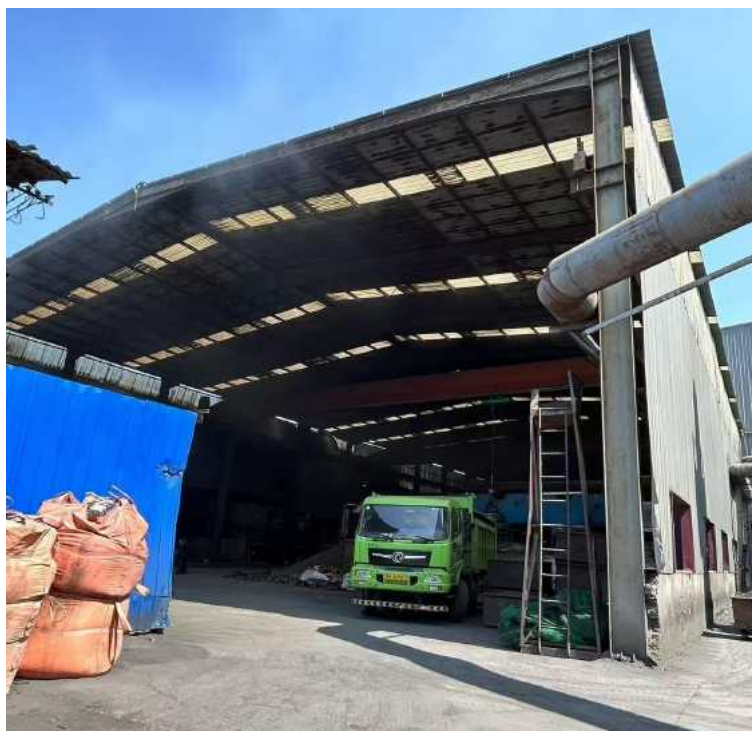
图 1 铸造车间门口

2025年6月21日上午，事故调查组有关人员及专家对事故发生现场进行了现场勘查，结合公安提供的相关资料，确定事故发生在太谷县永星铸造有限公司铸造车间（见图1），党××

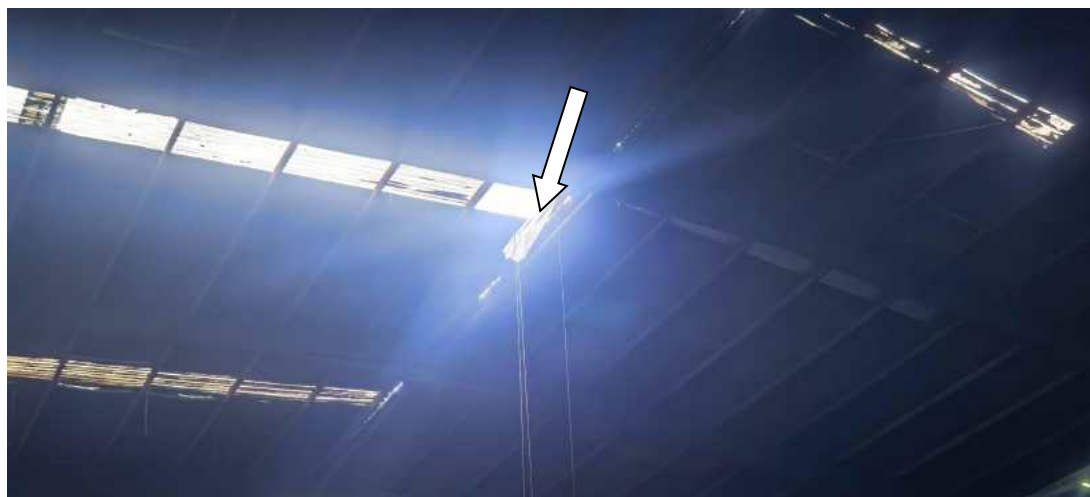
踩踏采光板跌落点是车间顶部从北向南第六采光板（见图 2）。  
坠落位置为车间水泥地面从北向南 36 米、从西向东 12 米（见图 3、4）。

图 2 铸造车间屋顶采光板坠落口

根据《建筑施工高处作业安全技术规范》（JGJ80-2016）的4.2.4条规定，高处作业时洞口盖板应能承受1KN的集中荷载和不少于2KN/m<sup>2</sup>的均布荷载。施工组织者未对采光板的隐蔽洞口进行覆盖，未能起到安全防护作用。

采光板因多年自然风化老化，强度降低，又因积尘等因素与彩钢板颜色不易辨识，施工时未设置盖板、围栏等防护措施，也无安全警示。

1. 太谷县永星铸造有限公司要深刻吸取“6·12”高处坠落事故教训，在高处作业过程中严格按照有关规定规范的要求，从风险辨识、方案制定、安全技术交底、防范措施落实、劳防用品配备等各个环节全面做好安全生产的管理。

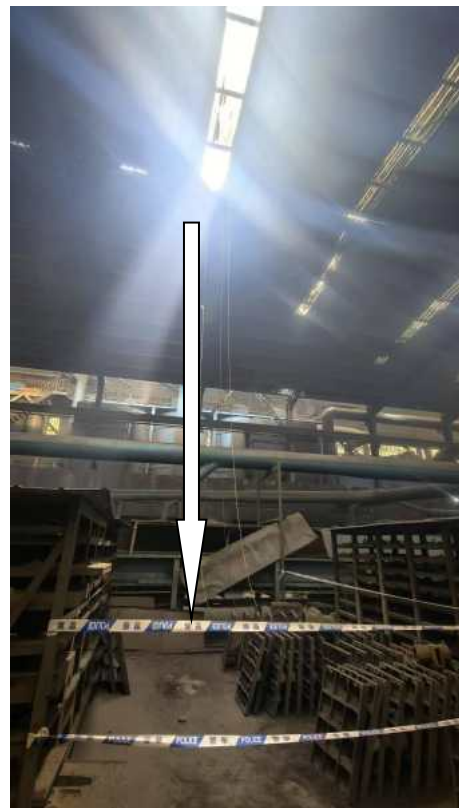
图4 从屋顶坠落地面现场

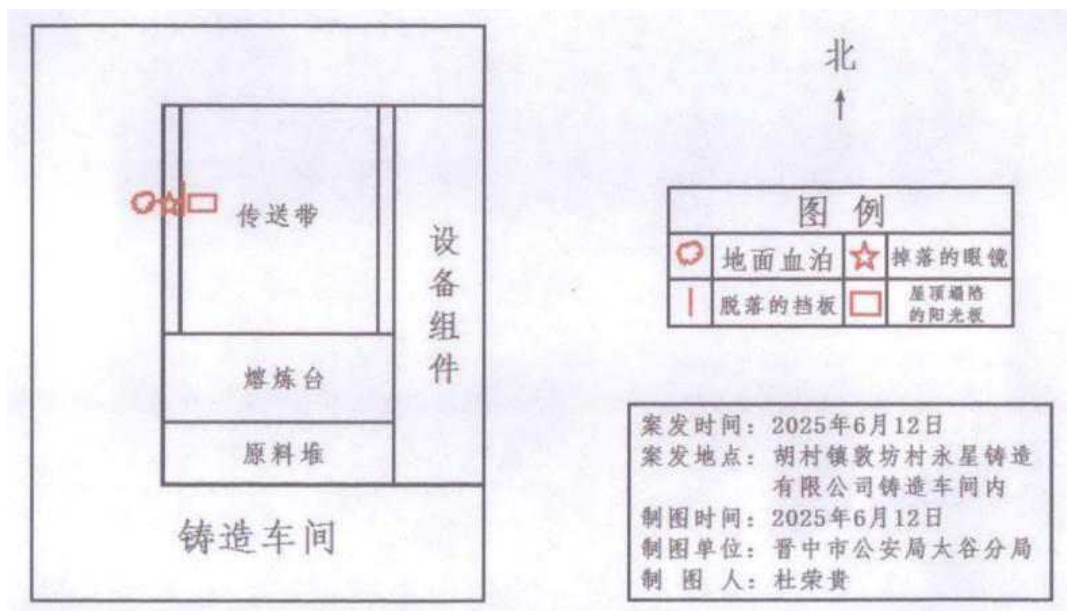
图5 公安勘验提供：死者现场平面示意图

公安机关提供了死者现场平面图及坠落口照片见图5、6

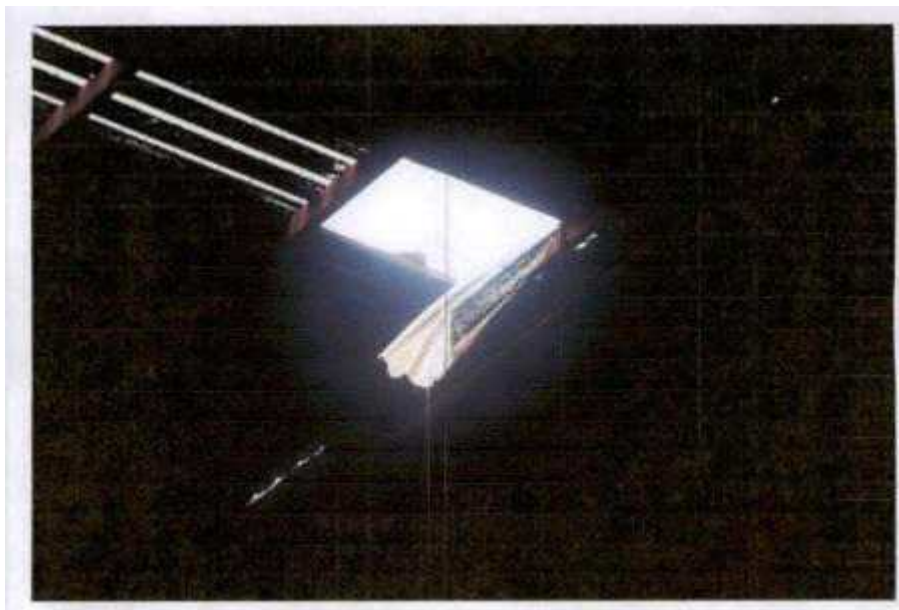
图6 厂房顶棚塌陷的采光板
