# 旌德县润溪新型建材“12·12”一般车辆伤害事故调查报告

县政府“12·12”事故调查组

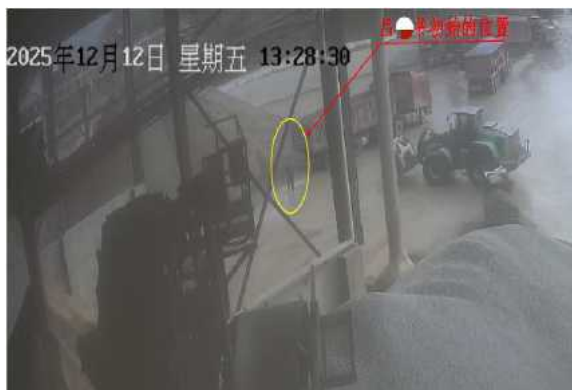
事故现场画面 1

经现场勘察，厂区成品料堆厂房为钢架结构，彩钢瓦顶棚，南侧敞开面由隔离混凝土墙将车间分割成 3 个堆料区，厂房外为装载作业区，混凝土路面，现场 1 辆货车砂石料已装满，另 1 辆货车停在细沙装运区，正在装载作业。

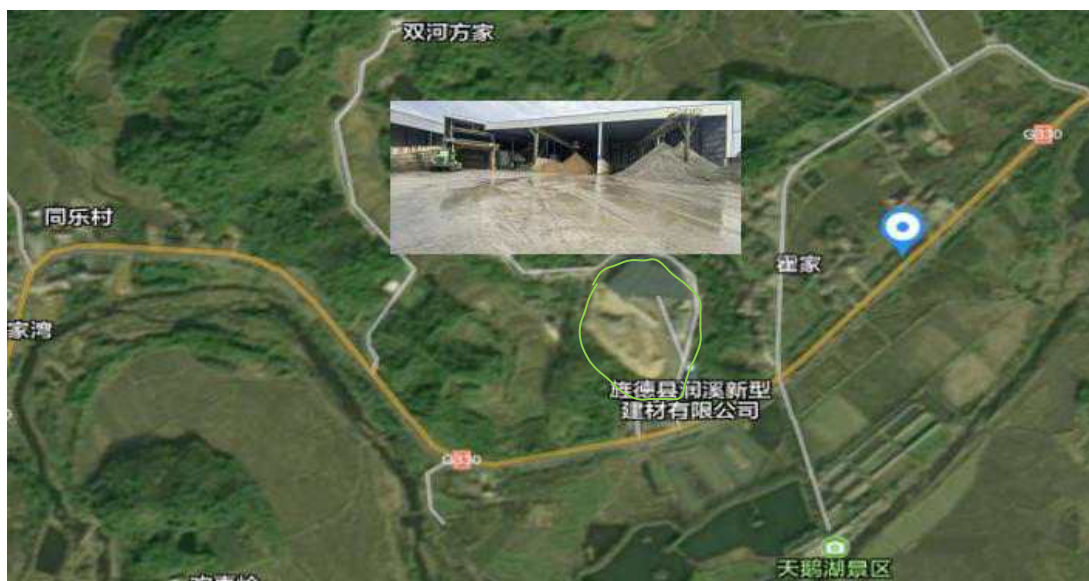
铲车作业现场照片

事发作业时间是下午 13: 29 时许，白天为自然光照，光照条件良好；砂石装载场地混凝土硬化，地面较平整，无明显坡度，地面潮湿。

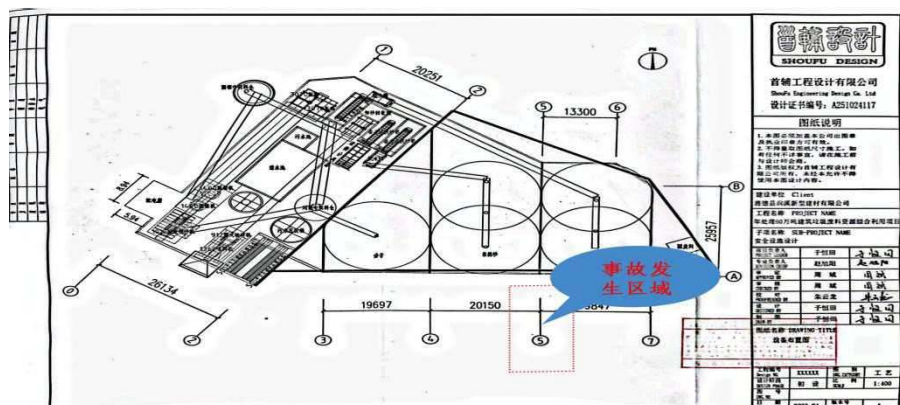
厂区平面图

1. 经现场勘查和调阅监控，事故发生前，铲车正在料仓装载作业，铲斗装满砂料后朝后倒车运行，此时吕某书行走在铲车后方约15米处，铲车向后倒行直接撞倒吕某书，吕某书遭右后轮碾压，整个事故发生过程时长8秒。铲装作业区域右侧面（向外通道）停有3辆社会运输车辆，铲装作业区域的作业环境一般，场地不够开阔，时有人员逗留现象。作业区域破碎筛分设备运行产生的噪声较大，一定程度影响倒车警报效果。

2. 装载作业区空间不开阔，等候装货的车辆无序停泊，安全通道被挤占，现场安全警示标志、反光标示和警示灯不完备。

**1. 旌德县润溪新型建材有限公司**，要立即开展全厂安全大检查，全面排查所有厂内机动车辆的安全技术状况。要强化作业现场安全管理，严格实行装载等动态作业区域的封闭或隔离管理，设置明显的安全警示标志和物理隔离带（如警示线、护栏）。落实作业前安全确认制度，配备专职安全监护或指挥人员。深化安全教育培训与考核，对铲车驾驶员进行再培训、再教育，重点强化安全操作规程、车辆盲区风险和突发情况处置。进一步完善并严格执行安全管理制度，修订完善《厂内机动车辆安全管理办法》、《装卸作业安全规程》等，增加对作业现场人员管理、车辆行驶速度、环车检查、交叉作业协调等具体规定。合理规划厂内人车分流路线，在交叉路口、作业频繁区域增设广角镜、减速带、限速标志等。

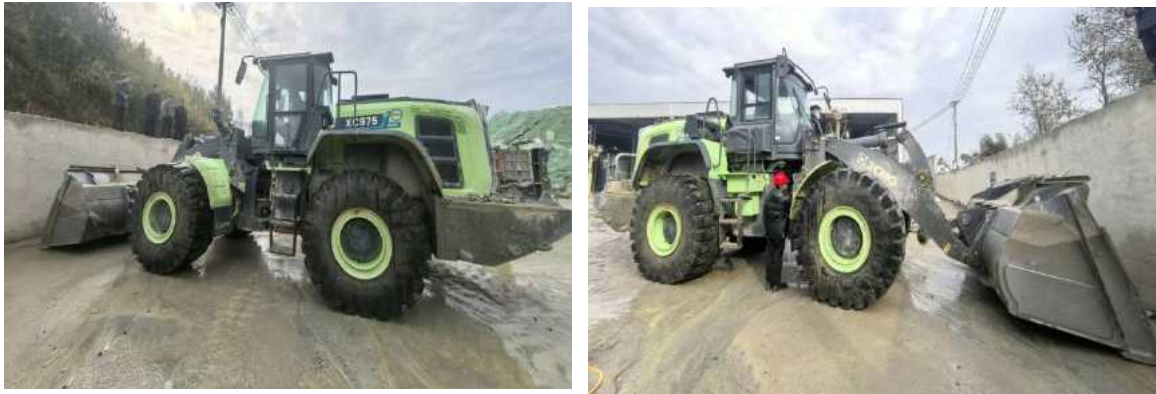
肇事铲车照片

肇事车辆类型为电动轮胎式装载机（铲车），工程机械，型号为 XC975-EV，出厂时间为 2025 年，购置时间为 2025 年 8 月，使用时间为 3 个月，属于较新设备。经调查，该铲车自使用起未出现过异常情况，各项性能都很正常，如制动系统、转向系统、照明及信号装置、特别是倒车警报器均处于正常运行状态。

2. 车身右侧及后方盲区：装载机驾驶室偏左设置，右侧翼子板、轮胎及料堆会形成大面积盲区；后视镜视野狭窄，倒车

时正后方为盲区，后方低矮物体或人员不易被发现。
