长寿重庆九铨建筑安装工程有限公司 “3·2” 一般起重伤害事故调查报告

# 调 查 报 告

编制单位：重庆市长寿区政府事故调查组

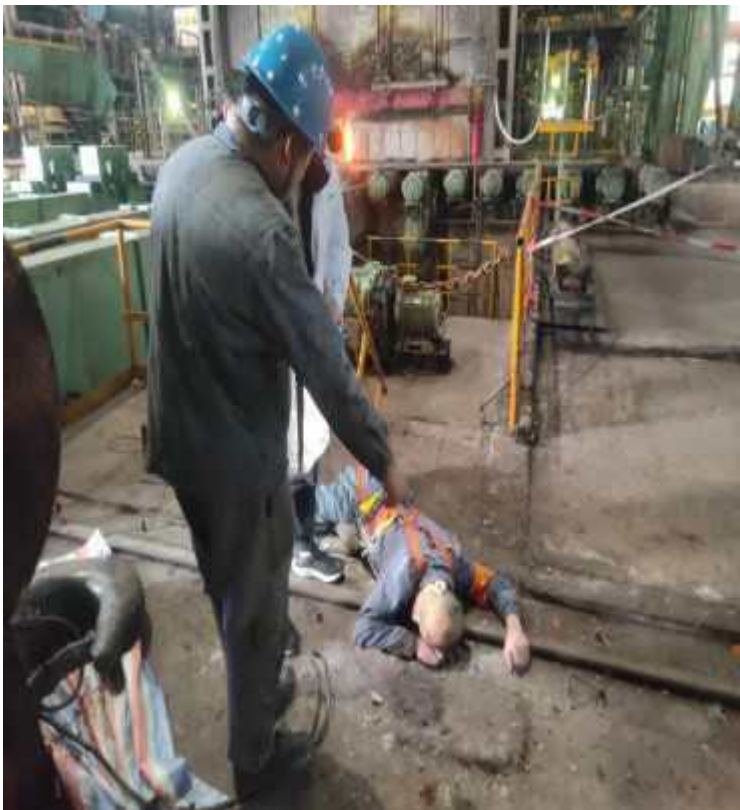
图1

2024年3月4日，事故调查组对重钢轧钢厂4100mm厚板产线起重机事故现场勘查发现，事故起重机更换下来的旧主钩在起重机卷筒正下方，人员被砸伤倒地位置距离钩头约0.5米处（图1），处在坠落半径范围内。符

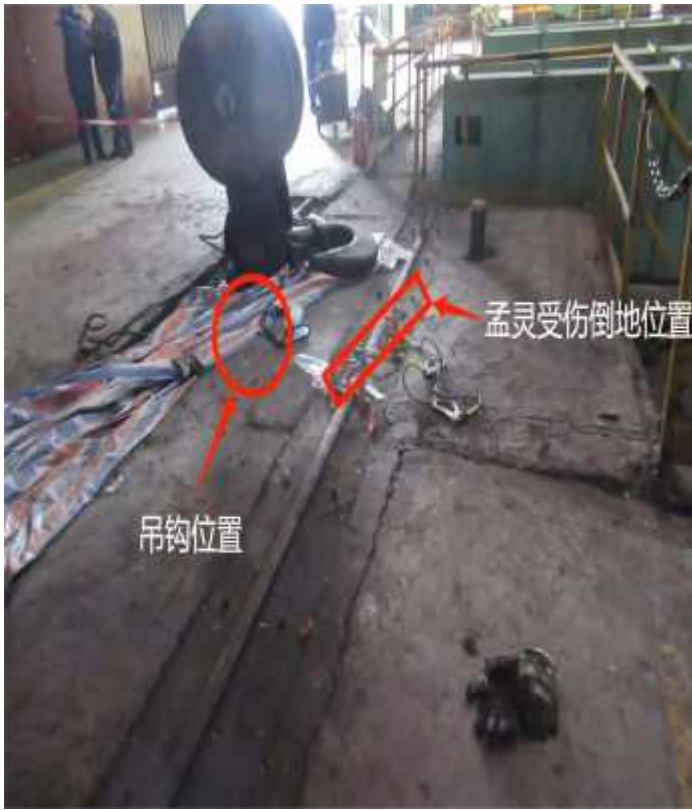
图2

合国家标准《中华人民共和国国家标准高处作业分级》（GB/T 3608-2008）规范性附录A高处作业高度计算方法：A.1 可能坠落范围半径的规定，R 根据 $h_b$ 规定如下： b ) 当 $5m \leq h_b \leq 15m$ 时，R为4m；起重机小车架钢梁中间位置撞击痕迹明显，部分发生变形（图2）；起重机主钩钢丝绳已断裂（见图3）；起重机安全防护装置主钩起升高度限位器的电路已短接，功能被屏蔽（图4）。

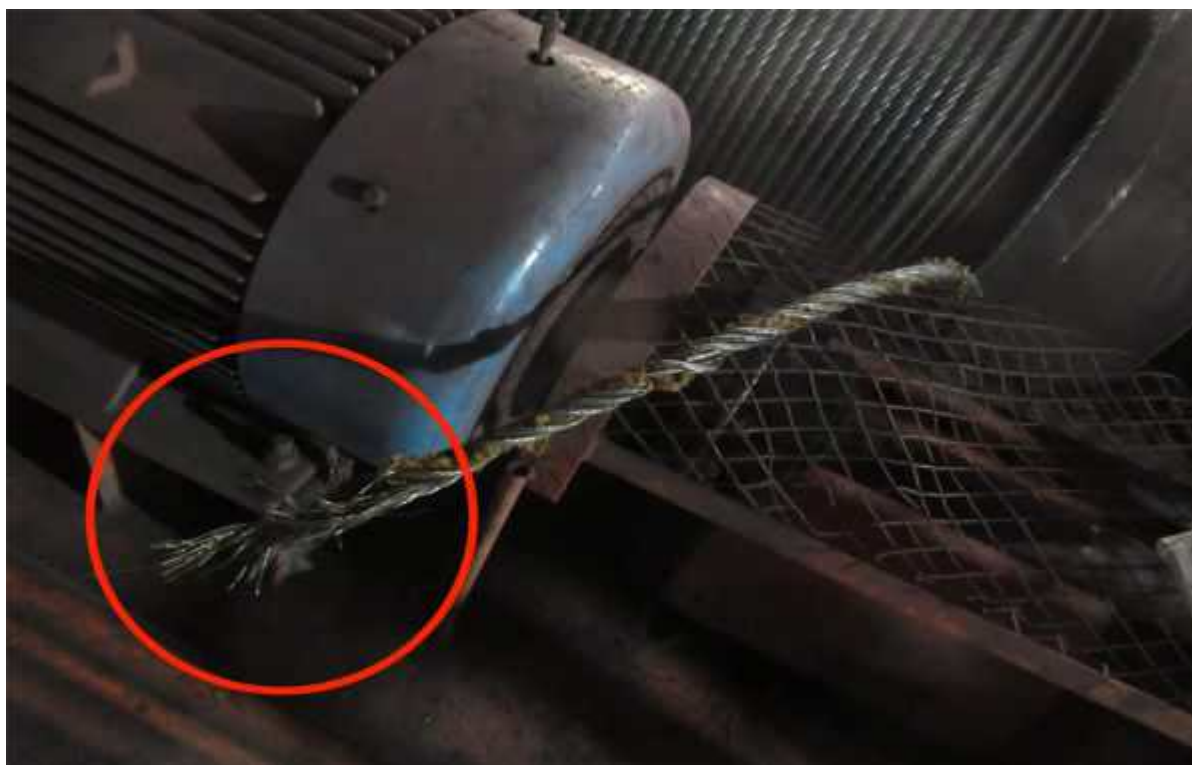
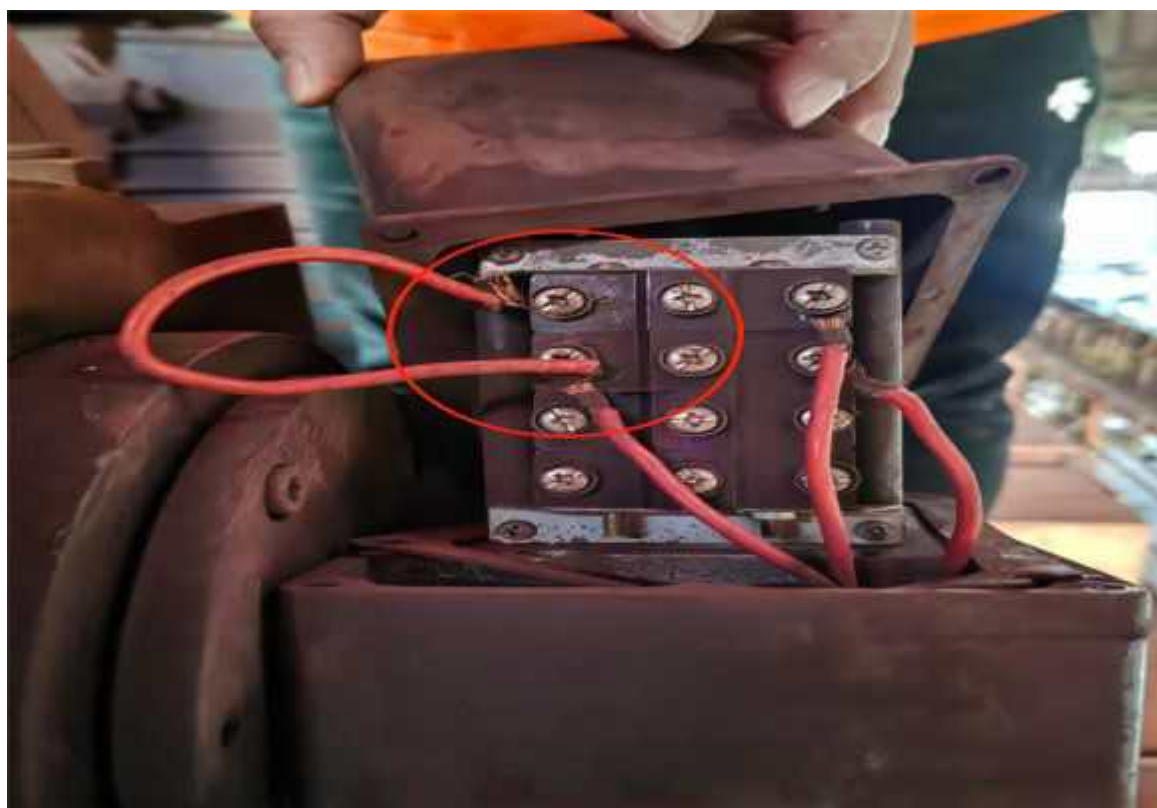
图4

根据重庆市特种设备检测研究院提供的勘查情况（事故技术鉴定报告，编号：QT18-2024\*\*\*\*\*）：（1）经现场勘察该设备主钩钢丝绳除断口外其余钢丝绳未发现扭结、压扁、弯折，断丝、断股等缺陷。主钩钢丝绳断口不整齐，有明显拉伸痕迹，符合拉伸断裂的特征。（2）由于检修作业短接起升高度限位器，造成起升高度限位器

失效，导致主钩冲顶，主钩钢丝绳在起升电机驱动力的作用下拉伸断裂，吊钩总成坠落。

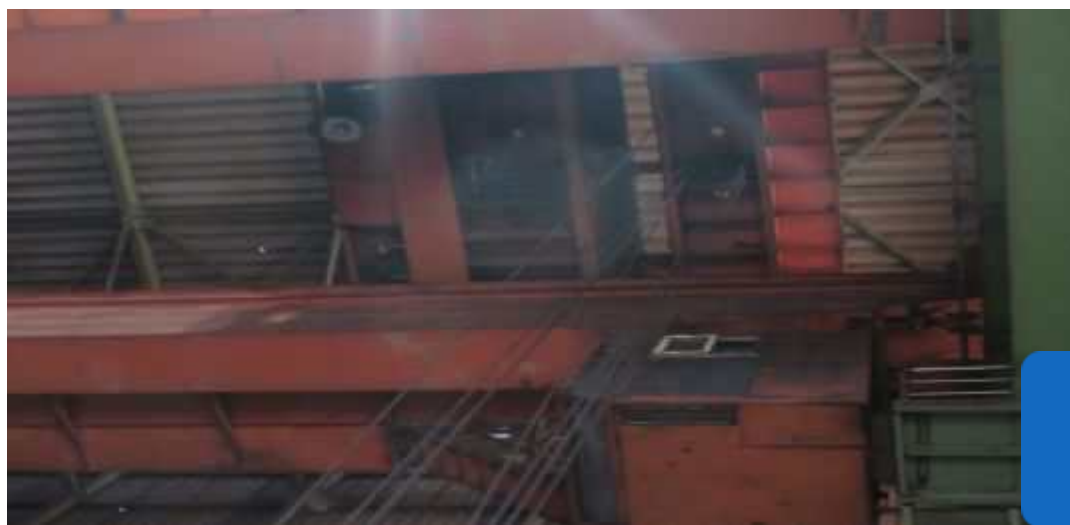
图5

5. 根据现场勘查及事故调查专家组现场勘查：起重机副钩及钢丝绳与驾驶室左侧玻璃窗、司机座位处于近乎一条直线的状态（图5），在此位置，当副钩下降到驾驶室以下部位，特别是副钩接近地面时，会导致司机视线受阻，因现场环境嘈杂，司机需站立身体，俯身集中精力查看副钩降落位置。根据九铨安装公司《维修作业标准》“.....（6）行车送电升降主钩头，调整限位（0.5h）→（7）取出卡轨器→（8）工完料净场地清”，此时孟\*用手势指挥汤\*浩上升主钩、下降副钩作业，准备吊运旧主钩属于清理场地步骤，汤\*浩就以为起重机限位器已恢复，主钩上升不会冲顶，所以他的主要精力在副钩上属于正常操作。
