## 江北庄桥宁波睿丰环保科技有限公司“6·18”一般车辆伤害事故调查报告

2024年6月18日11时42分许，位于江北区庄桥街道的宁波睿丰环保科技有限公司发生一起一般车辆伤害事故，造成1人死亡。

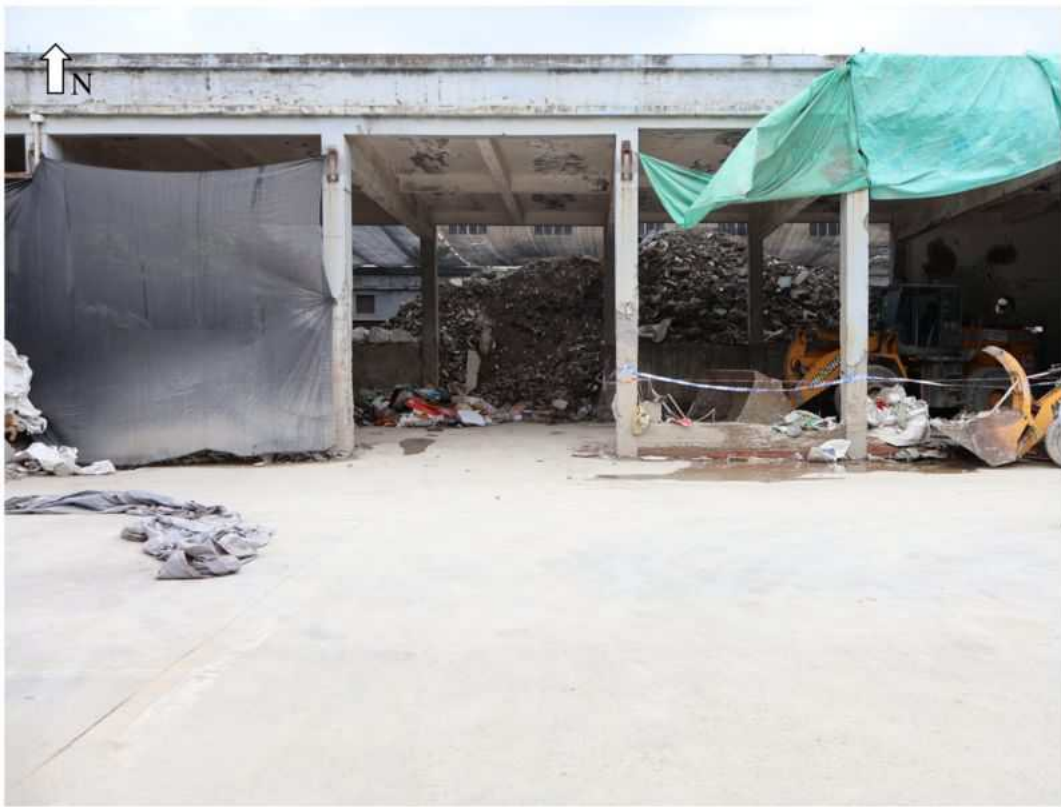
图一：事故现场勘察情况

本起事故现场位于宁波睿丰环保科技有限公司垃圾分拣区，该垃圾分拣区为一个东西向的长方形厂房，系该公司垃圾分拣作业区，东西两侧为垃圾堆放区，中间为通道，通道南侧为车辆进出的大门。

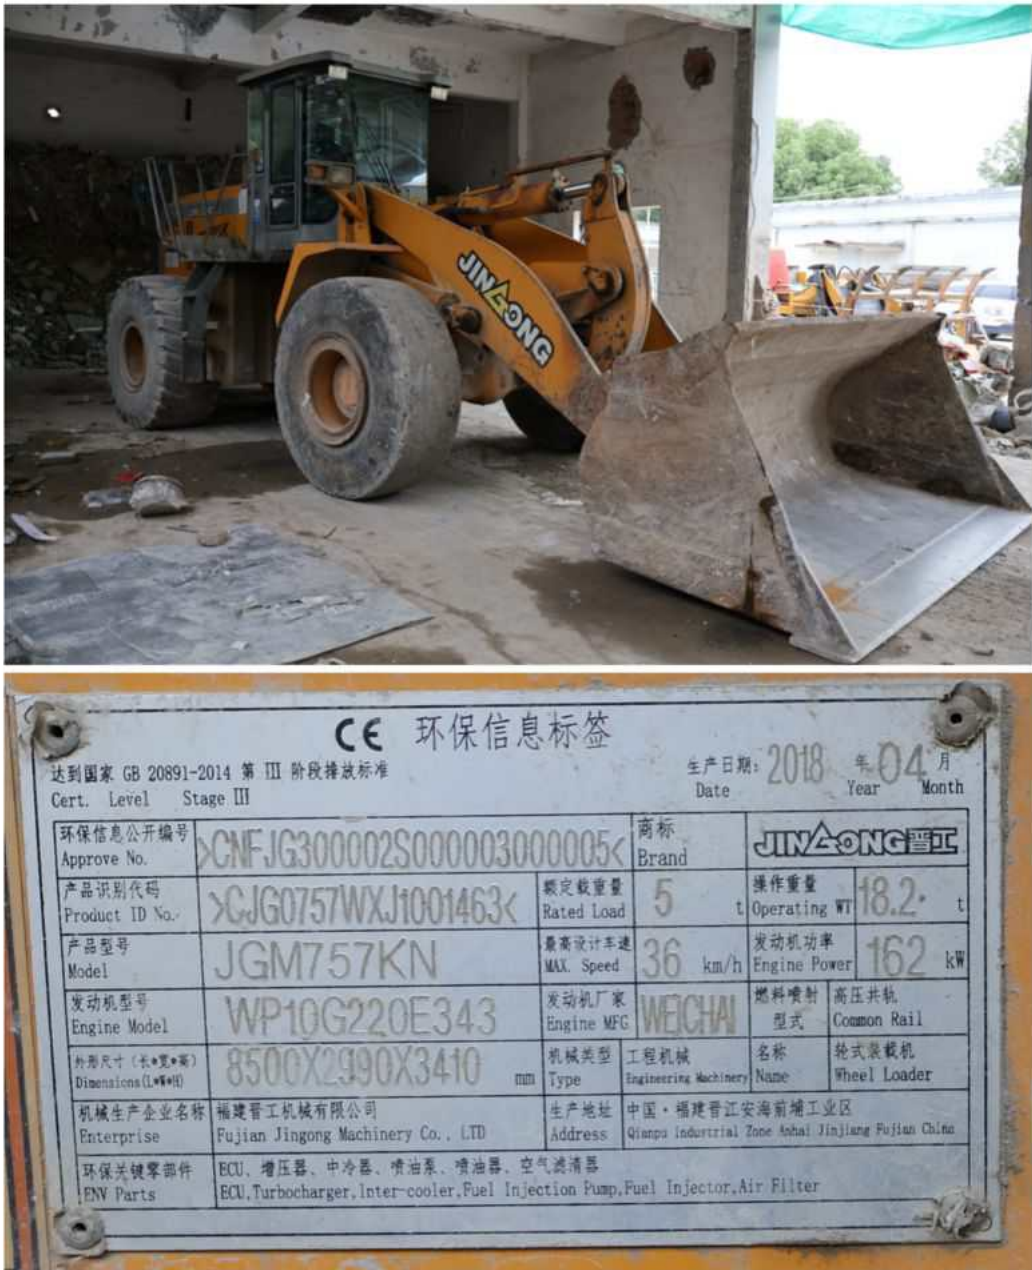
图二：事故设备情况

事故设备为福建晋工机械公司生产的轮式装载机（以下简称装载机），由宁波睿丰环保科技有限公司于2024年6月2日租用，产品型号：JGM757KN，发动机功率：162kw，操作重量：18.2t，额定载重量：5t，生产日期：2018年4月，外形尺寸（长\*宽\*高）：8500X2990X3410mm。

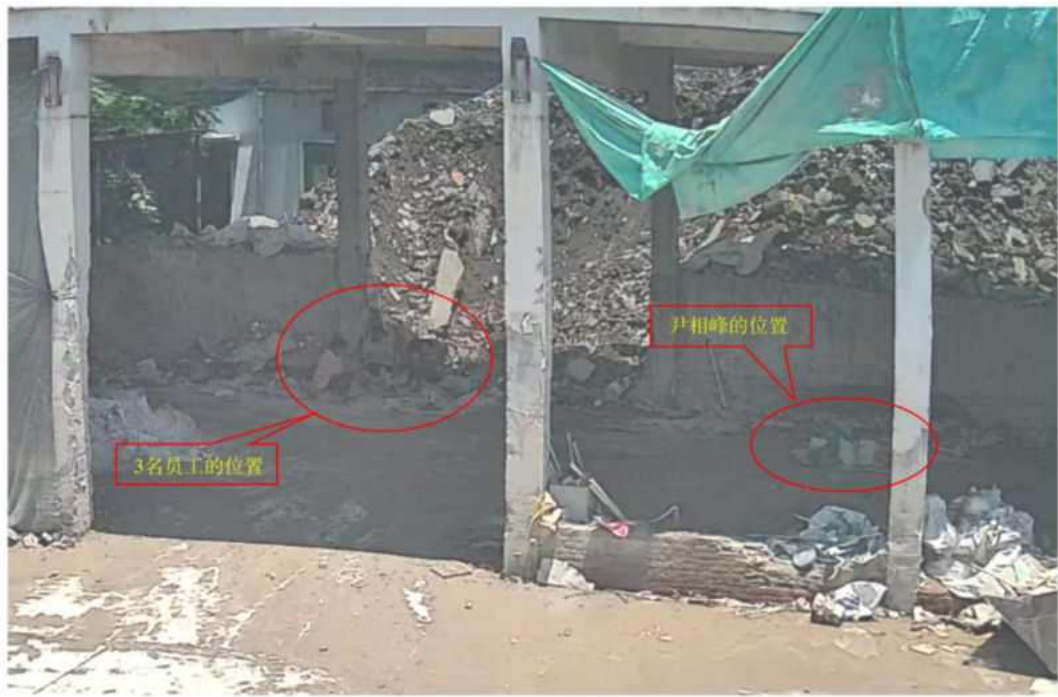
图三：事发前垃圾分拣区情况

2024年6月16日11时30分至11时58分许，尹\*\*等4名垃圾分拣工午饭后相继进入垃圾分拣区休息，期间有垃圾清运车进入垃圾分拣区倾倒垃圾，尹\*\*躺在东侧的空地上休息，并无人制止。6月18日11时30分许，尹\*\*等4名垃圾分拣工午饭后又进入垃圾分拣区内休息，其中3名员工坐在中间通道北侧，尹\*\*头朝东、脚朝西躺在东侧的空地上。11时39分许，一辆垃圾清运车来到垃圾分拣区大门口，准备倾倒垃圾。11时40分许，宁波睿丰环保科技有限公司员工陈\*从大门进入垃圾分拣区，查看西侧垃圾堆放情况后回到门外，随后陈\*驾驶装载机从大门进入垃圾分拣区西侧清理垃圾，清理好后，驾驶装载机向垃圾分拣区东侧倒车，准备让垃圾清运车进入垃圾分拣区西侧倾倒垃圾。11时42分许，陈\*倒车过程中，装载机右侧轮胎碾压到躺在地上的尹\*\*，听到另外3名员工呼喊后，陈\*立即停车查看，发现尹\*\*躺在装载机右前轮和铲斗之间外侧方。11时43分许，闻讯赶来的刘晓波拨打了120急救电话，陈\*随后拨打了110报警电话。11时55分许，120救护车到达事故现场，将尹\*\*送往宁波市第九医院救治。14时15分许，尹\*\*经抢救无效，宣告死亡。
