# 晋江英林立乔公司光伏发电项目“8·2”一般 高坠事故调查报告

晋江市政府事故调查组

2025 年 12 月 10 日

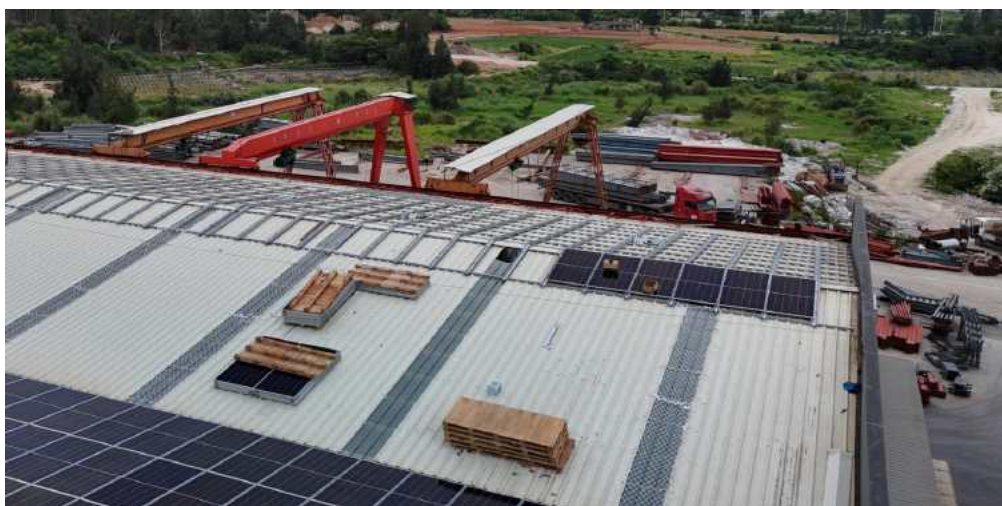
图 1 事发 5 号车间屋面

事故现场位于福建省立乔建设发展有限公司 5 号车间屋面（见图 1），该车间为单层钢结构，屋盖由屋面彩钢板和采光板、型钢屋架、钢檩条组成。事发时，漳州芄城区顺航建筑劳务有限公司的黄\*华等工人直接在未铺设临时走道板、未设置安全警示标志的屋面安装光伏板；施工现场未给工人配备安全绳；邹\*杰、黄\*华、邹\*文、林\*龙、陈\*元、陈\*元均未取得高处作业特种作业操作证，事发时未按规定佩戴、使用安全帽、安全带、安全绳等劳动防护用品。采光板破口处距车间内部地面约 11.8 米，破口的采光板为车间西侧北面第二跨中间靠近屋脊的第一块（见图 2）。

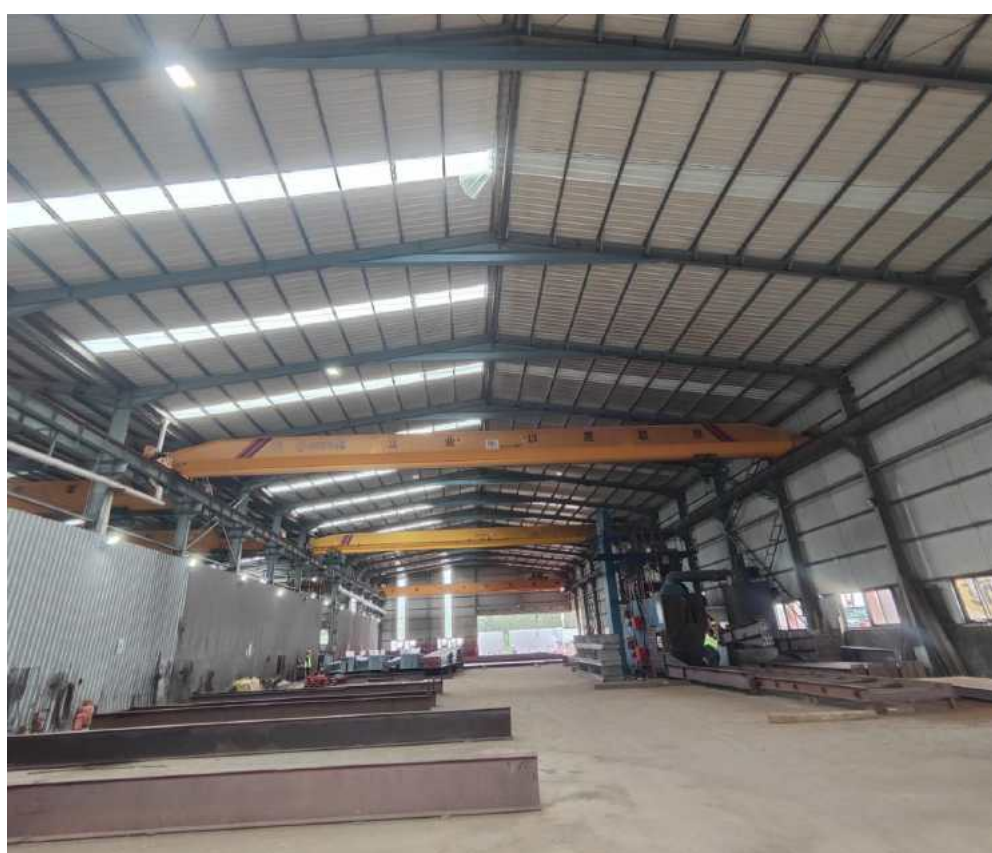
图 2 事发 5 号车间内部

黄\*华安全意识薄弱，未按规定佩戴、使用劳动防护用品，在未设置安全警示标志及未满足安全要求的屋面搬运光伏板，不慎踩踏到屋面采光板，致使采光板断开，导致其从屋面掉落至地面死亡。
