**博望区马鞍山市盛磊耐磨合金制造有限公司**  
**0.8MW 分布式光伏发电项目工地**  
**“7·25”一般高处坠落事故调查报告**

马鞍山市博望区人民政府事故调查组  
2025 年 9 月 22 日

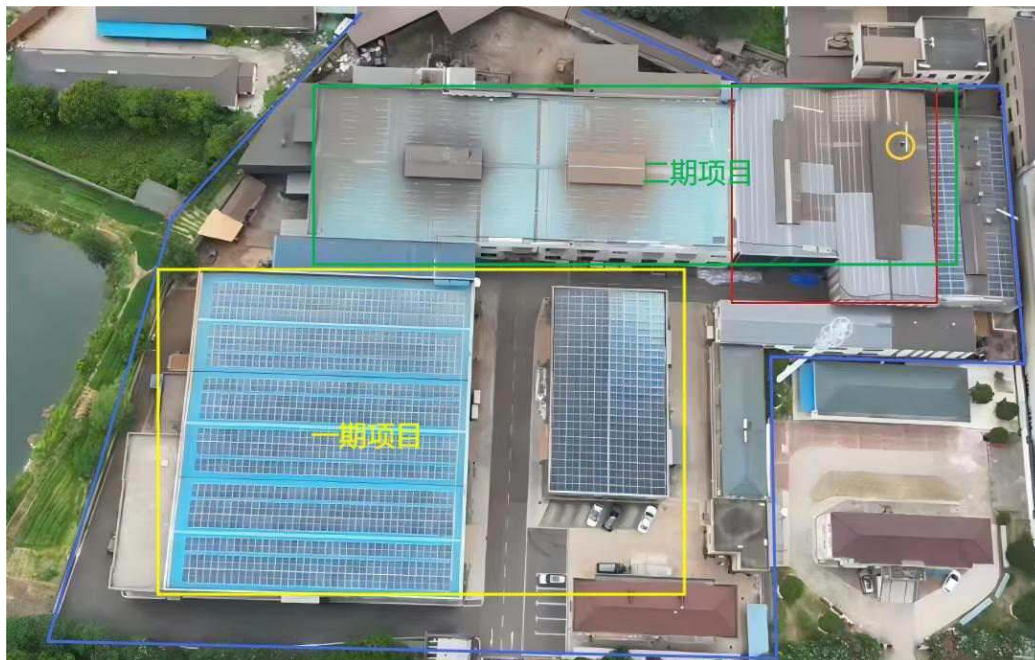
图 1 地理位置图

事发地理位置位于马鞍山市博望区博望镇境内博望高新区辖区，盛磊耐磨公司（辽河东路与东城路交叉口东南 180 米）5 号厂房。该厂房车间为钢结构体标准化厂房，南北走向；现场为企业 5 号厂房屋面分布式光伏项目安装施工现场，事故地点位于企业 5 号厂房西南侧。事故现场地理位置，如图 1 所示（蓝色区

域为企业范围，黄色区域为一期项目，绿色区域为二期项目，其中红色区域为 5 号厂房、黄色区域为事故地点）。

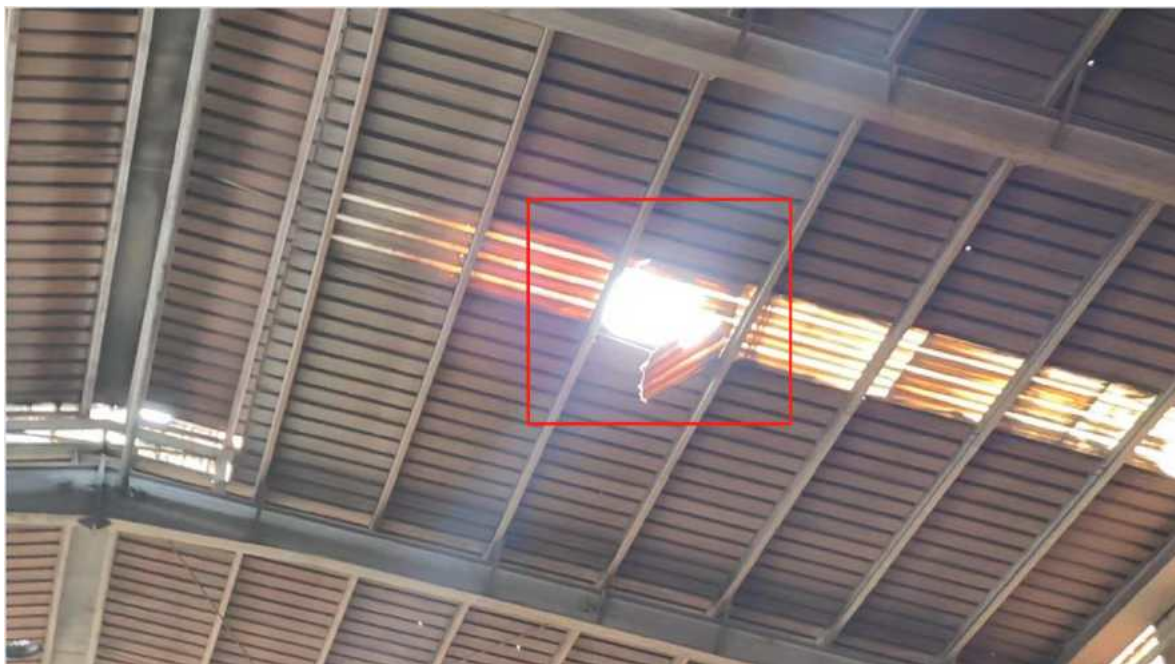
图 2 坠落屋面洞口仰视图

17 时许，袁某洋在屋面走动过程中，踩到盛磊耐磨公司 5 号厂房西南侧一道采光瓦（见图 2），采光瓦瞬间破碎形成孔洞，袁某洋从洞口直接掉落（坠落面至地面高度约 10.5 米），坠落至地面后头部流血。韩某和韩某听到响声后立即从屋面下到厂房

当事人安全意识淡薄，忽视高处作业的危险性，在屋面作业时临边洞口未对现场未设置防坠网、高空作业未系安全带等隐患风险进行有效辨识，未按规定穿戴劳动防护用品，违章作业失足踩上轻质屋面（采光板），是导致高处坠落死亡的直接原因。
