## 浏阳颐和隆烟花制造有限公司“11·12”爆燃事故调查报告

2025年11月12日9时24分许，浏阳市颐和隆烟花制造有限公司146栋空筒点尾车间发生一起燃烧事故，过火面积约140m<sup>2</sup>，造成3人重伤，2人轻伤，直接经济损失93.3万元。

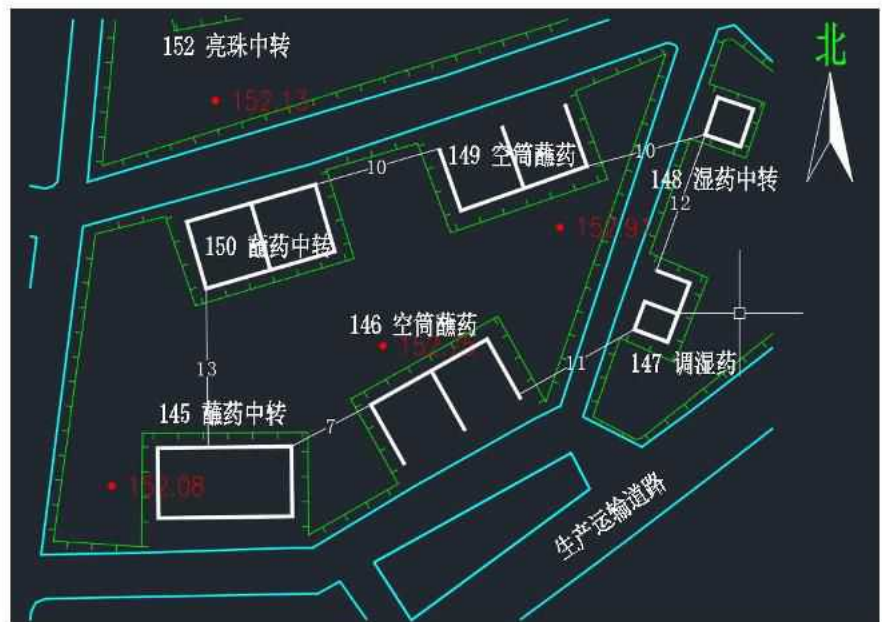
图 1 涉事工房区域位置及周边情况

1.涉事工房位置及周边情况。涉事工房为筑药一线 146 号空筒蘸药工房，该工房位于厂区中南部，其朝向为坐西北朝东南。其东北面为 147 号调湿药工房和 148 湿药中转间，其北面为 149 空筒蘸药工房和 150 号蘸药中转间，其西南面为 145 号蘸药中转间，其东南面为一条厂内道路，其区域位置及周边情况如图 1 所示。

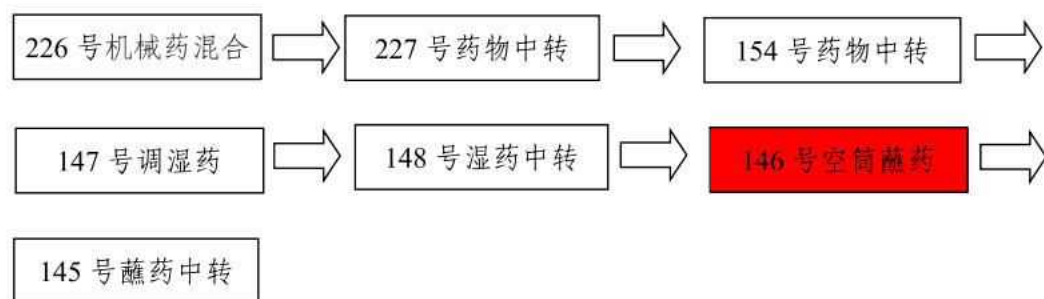
图2 事故工房工艺流程图

3.涉事工房工艺流程情况。146号空筒蘸药的上游（东北方向）依次是226号机械药混合、227号药物中转、154号药物中转、147号调湿药、148号湿药中转等，其生产工艺下游（西南方向）为145号蘸药中转等，该工序的工艺流程如图2所示。

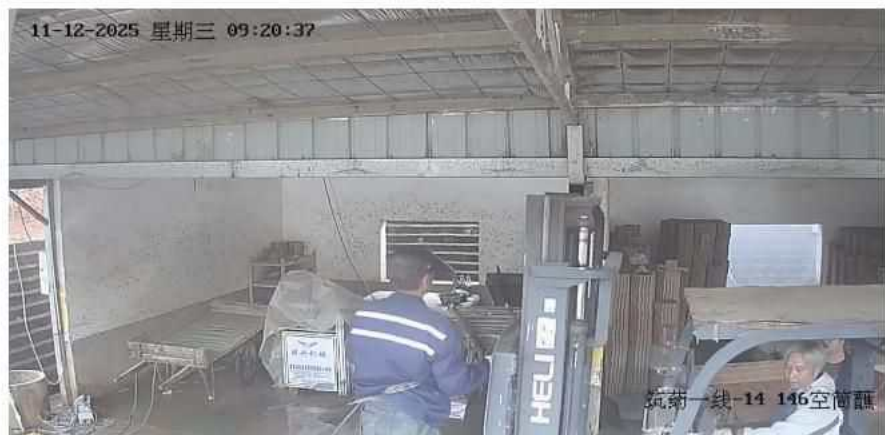
图3 罗×无证驾驶颐和隆烟花公司叉车图

2025 年 11 月 11 日，颐和隆烟花公司生产一区筑药一线的企业微信群下达停止生产作业指令。11 月 12 日上午 8 时 45 分，罗×驾驶颐和隆烟花公司的叉车到达 146 号空筒蘸药工房，具体见图 3），张×近、罗×秋同时到达现场后开始连接电焊机（型号为埃尔法 ZX7-418K，罗×于 2024 年 5 月购买，于事发前携带至事发现场），黄×根到达现场开始对地面进行湿水作业，李×在工房前的运输道路上监督，随后，罗×、张×近、罗×秋等 3 人开始对工房西南侧的排水天沟进行焊接修补作业。

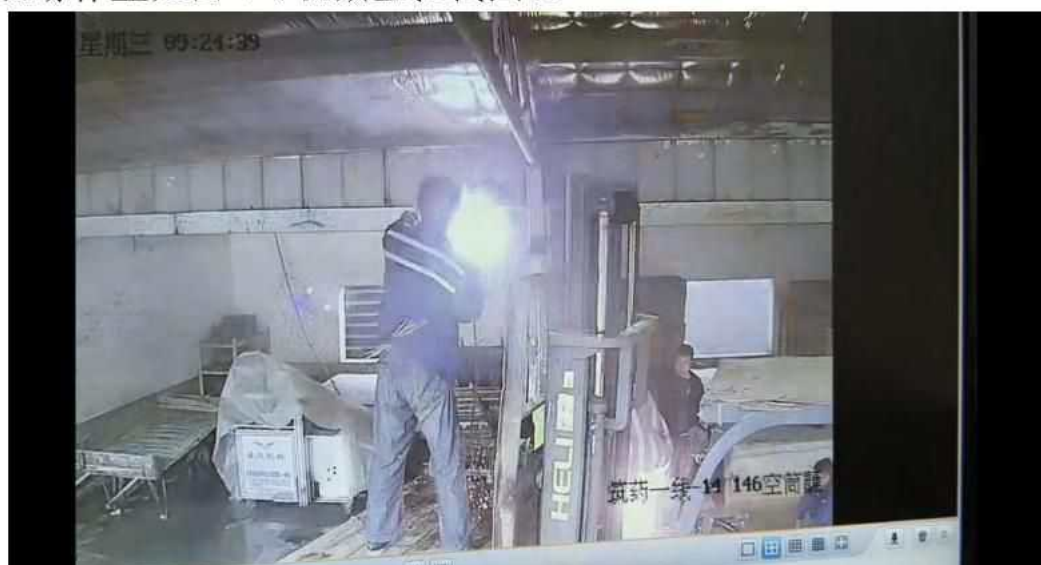
图4 事发时现场作业图

9时18分许，在完成第一焊接点的作业后，罗×等3人将叉车移至工房中间的隔墙处，开始对涉事工房钢制排水天沟破损部位进行修补，张×近站在搭在叉车货叉上的木板上电焊作业，罗×蹲在叉车左前方的地面辅助，罗×秋站在工房西南侧电闸位置处辅助，黄×根再次湿水作业后站在工房内侧位置用彩条布遮挡防护工房内的生产物料，李×在工房前的道路上监护，事发时现场作业见图4（视频监控截图）。

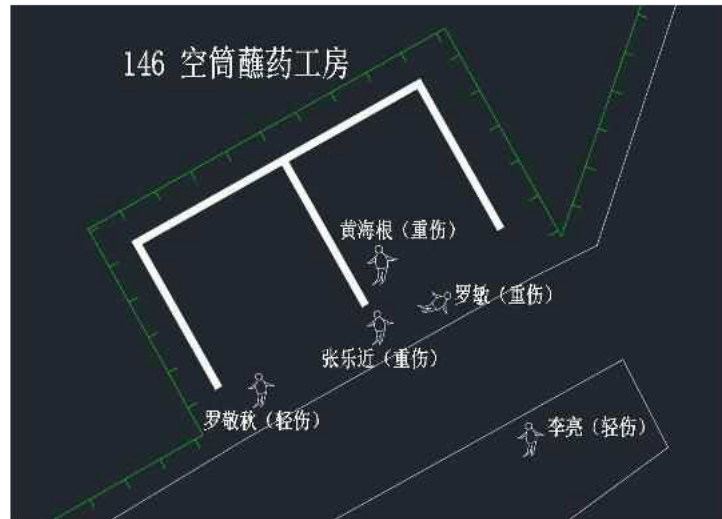
图 5 事发前人员位置图

9时24分许，电焊作业掉落的焊渣溅落至工房门口处的药桶（桶内有药垢未清洗干净）和导静电橡胶板（导静电橡胶板上有药物结块）上产生爆燃，进而引燃工房内存放空饼中的尾药和引线，造成现场5名人员不同程度受伤，事发前人员位置见图5。

位安全操作规程对工器具进行清理清洗，导致药桶内有药垢残留、橡胶板上有药物结块；动火作业时，仅用一块油布盖在带引线和尾药的空筒上，蘸尾用药桶未全面覆盖，焊接产生的火花飞溅至蘸尾用药桶，造成药桶内未清洗干净的蘸尾药及导静电橡胶板上的结块药物剧烈燃烧引发事故。

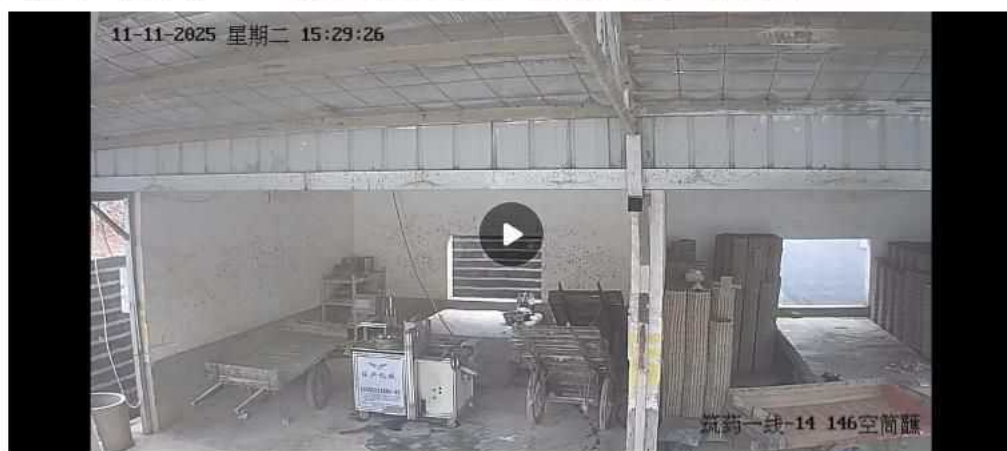
图 6 事发前 146 号工房内的物品情况

2025 年 11 月 11 日下午 3 时 30 分许，146 号空筒蘸药工房操作工人杨×丽像往常一样准备下班，清扫了“全自动礼花内筒点尾撒硝一体机”，用塑胶刮片清理了盛装湿药的药桶内壁，但未按要求用水进行清洗（因当天下午该车间清洗水龙头停水），将药桶放置在工房东北侧一间内靠中间隔墙的墙角处，并将一块导静电橡胶板盖在桶上，该橡胶板平时铺设于点尾机工作台上，用于软化工作台面、防止药物溅到工作台上，因长期未清洗，橡胶板上有湿药残留并结块。经勘查，事发前该工房西南侧一间内有 YBJ-IT-DWSXJ-WX 型“全自动礼花内筒点尾撒硝一体机”1 台，工具架 1 个，空板车 3 架；东北侧一间内有药桶 1 个（其上盖有橡胶板），空板车 1 架，已蘸药的空饼 570 饼（每饼 51 发），未蘸药的空饼 130 饼，相关物品情况如图 6 所示。

2.隐患排查不到位。颐和隆烟花公司 146 号空筒蘸药工房杨彦丽未按照岗位安全操作规程对工器具进行清理清洗，导致药桶内有残留药垢、电橡胶板上有药物结块，未及时将已蘸药的空饼转运至中转间，给动火作业留下安全隐患。
