# 钟山月照六盘水市钟山区智勇洗煤厂“12·2”

## 一般起重伤害事故调查报告

2024 年 12 月 2 日 9 时 49 分，钟山月照街道六盘水市钟山区智勇洗煤厂发生一起一般起重伤害事故，造成 1 人死亡，直接经济损失约 128.8 万元。

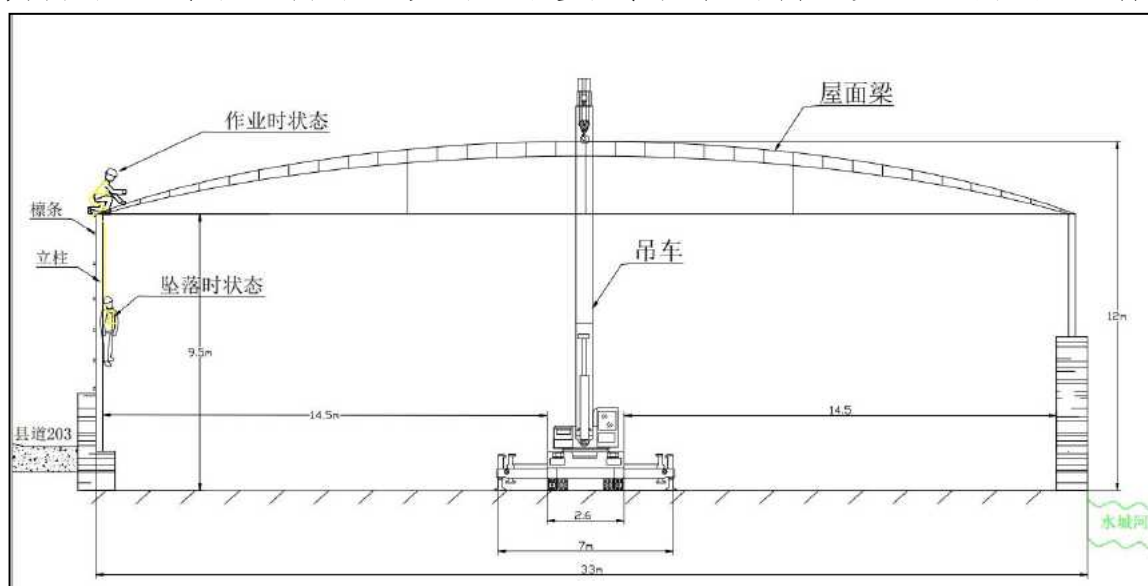
作业现场图示一

8时41分，吊车到达现场，罗某文指挥吊车司机代某华将吊车停放至相应位置，安排刘某、杨某、伍某康在立柱上使用手工电弧焊加工法切割大棚的屋面梁，赵某豪，罗某负责在地面牵拉右侧（靠水城河）缆风绳，杨某负责在地面牵拉大棚左侧（靠道路侧）缆风绳，罗某文在地面负责指挥吊装工作，智勇洗煤厂厂长宋某在现场管理。

9时37分，吊车司机代某华操控吊车稳定屋面梁后，伍某康、杨某、刘某佩戴好安全帽，攀爬到第七根立柱上方作业平台，固定好安全带后，伍某康、杨某负责切割屋面梁左侧（靠道路侧），刘某负责切割屋面梁右侧（靠水城河）。

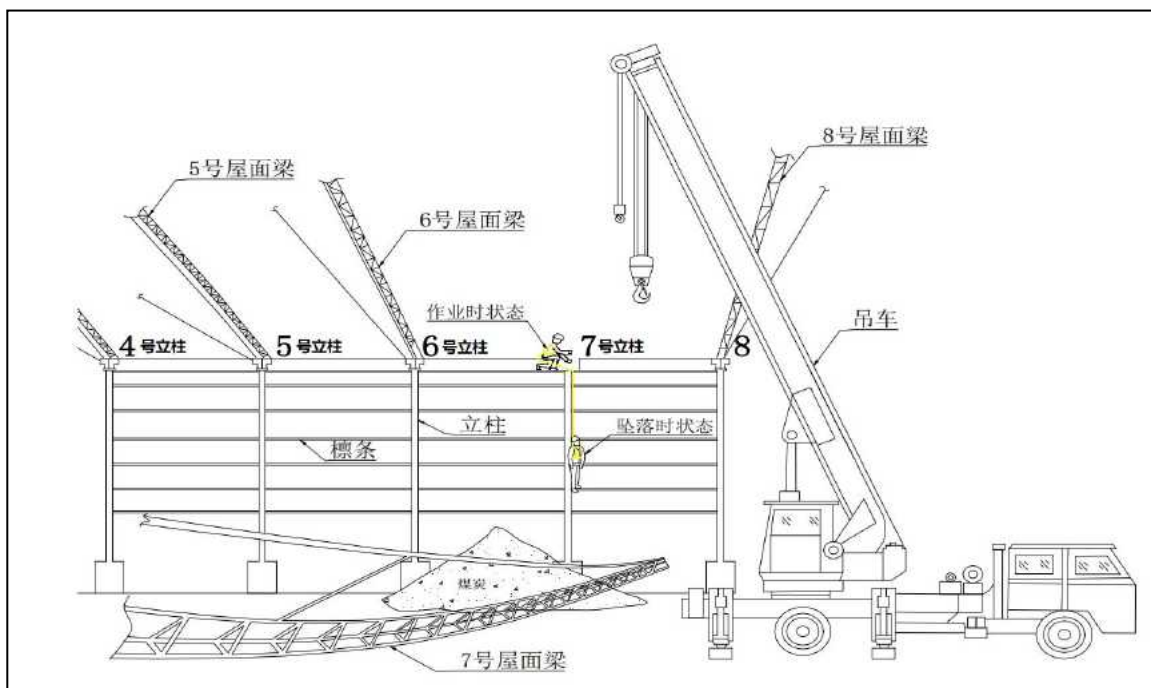
作业现场图示二

9 时 49 分，在起吊作业过程中，右侧的屋面梁因切割工艺产生的熔渣与切割面凝固，切口未完全断开，导致起吊中的屋面梁受力不均，左侧上下摆动，撞击到伍某康的下颌部，致伍某康从平台掉落，悬挂在半空，随后罗某文立即组织现场人员将伍某康施救到地面，经观察伍某康呼吸微弱。
