## 【事故调查报告】淮北\*\*\*\*有限公司“10.9”人员触电死亡事故调查报告

# 淮北\*\*\*\*有限公司“10.9”人员触电 死亡事故调查报告

2023年10月09日10时50分许，淮北\*\*\*\*有限公司1号机A修项目部在进行高压电气检修作业过程中，发生一起人身触电死亡事故，造成1人死亡。事故发生后，市委、市政府高度重视，汪继宏常务副市长立即作出批示，要做好死者家属安抚善后，查明事故原因，依法定性追责。

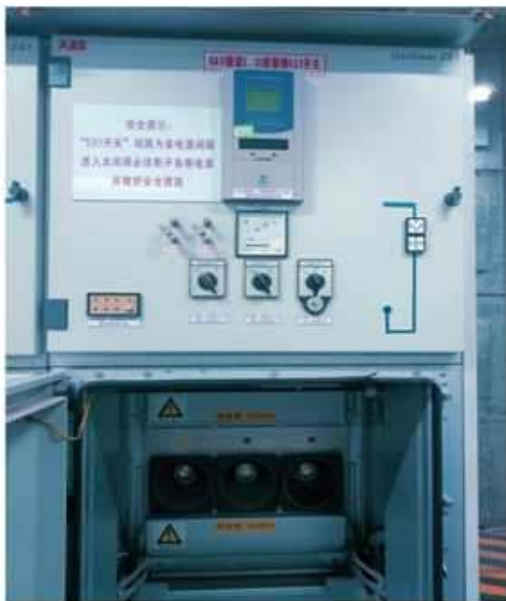
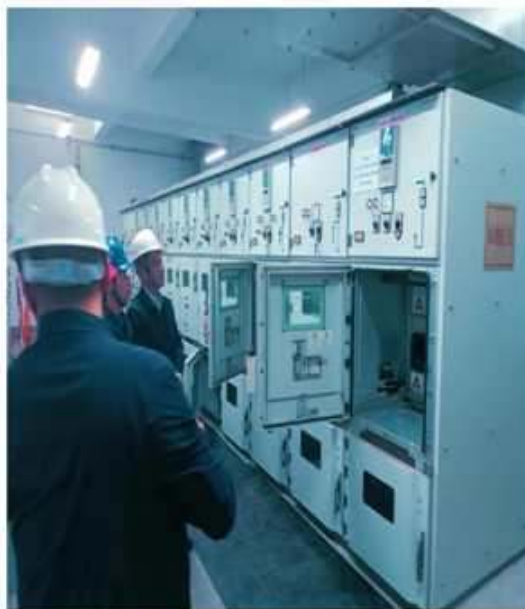
经调查组成员、专家等通过观看事故发生前后的现场录像及现场勘察后发现:6kV脱硫配电室531母线联络开关下口带电,彭\*等相关作业人员在没有许可工作的情况下,进入工作现场并拉开531开关,做设备清扫维护工作时发生触电事故;现场安全管理不严,作业人员擅自扩大工作范围、违章作业,违反电力安全工作规程、组织制度中的工作许可、监护制度;各现场作业人员安全意识淡薄,互保意识差,作业人员的安全技能水平不能满足现场工作要求;工作票的工作范围示意图上未标注作业范围及安全措施;安徽\*\*\*\*能源有限责任公司有关人员,未认真执行相关安全规章制度、安全措施,任由安徽\*\*\*\*运营检修股份公司维修人员进入6KV脱硫开关室;安徽\*\*\*\*工程监理咨询有限公司部分监理人员不具备监理资质,且未及时赶到维修现场开展监理工作。

（注：死者彭\*等相关作业人员在此 531 开关柜，做设备清扫维护工作时发生触电事故）

意识淡薄；三是彭\*违章作业，违反《电力安全工作规程》(发电厂和变电站电气部分)第 5.1.9 条“在手车开关拉出后，应观察隔离挡板是否可靠封闭”规定，在 6kV 脱硫 I 段联络 531 电源开关手车拉出后，即进行 531 开关柜内部清扫作业，彭\*在清扫作业时手部触碰到开关柜最里处的高压母线电源，导致彭\*本人触电死亡，是造成本次事故的直接原因。
