# 龙南县瑞博金属再生资源有限公司“10·15” 一般高处坠落事故调查报告

2025年10月15日中午12点25分左右，江西安华检测有限公司员工在龙南县瑞博金属再生资源有限公司101生产车间房顶进行尾气采样时，发生一起一般高处坠落事故，造成1人死亡，直接经济损失约140万元。

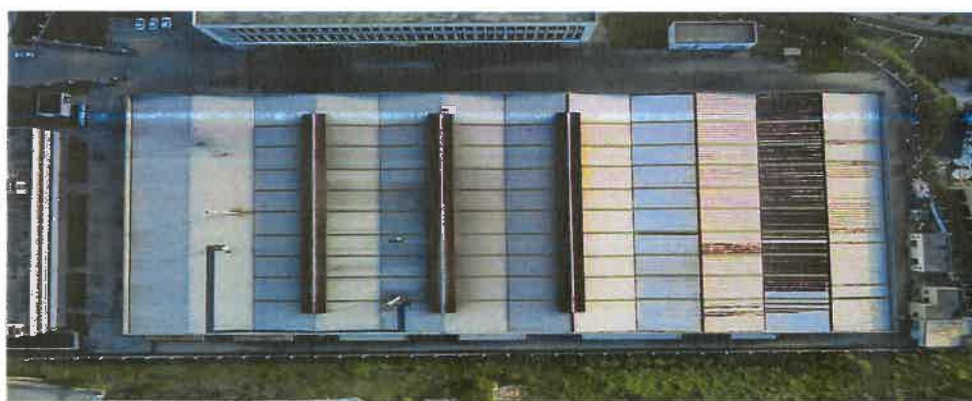
图 1 江西瑞博公司厂区鸟瞰图

龙南瑞博公司 2021 年 6 月购买原龙南新大新复合材料有限公司厂区，事故车间 101 车间建筑性质为丁类单层钢结构厂房，建筑层数 1 层，层高 11—12.7 米（见图 1）。其屋面工程材料为“压型彩钢板屋面（耐火极限 $\geq 1.5\text{h}$ ），彩钢板基板厚度 0.500mm”（见图 2），建筑施工图设计总说明中第七条屋面工程中明确指出该屋面为不上人屋面（见图 3）。

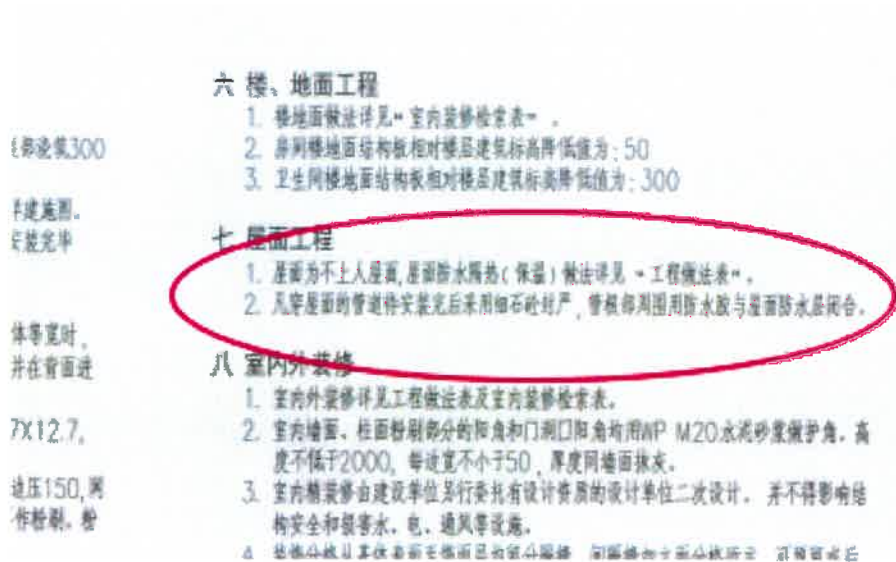
图3 建筑施工图设计总说明第七条：屋面工程

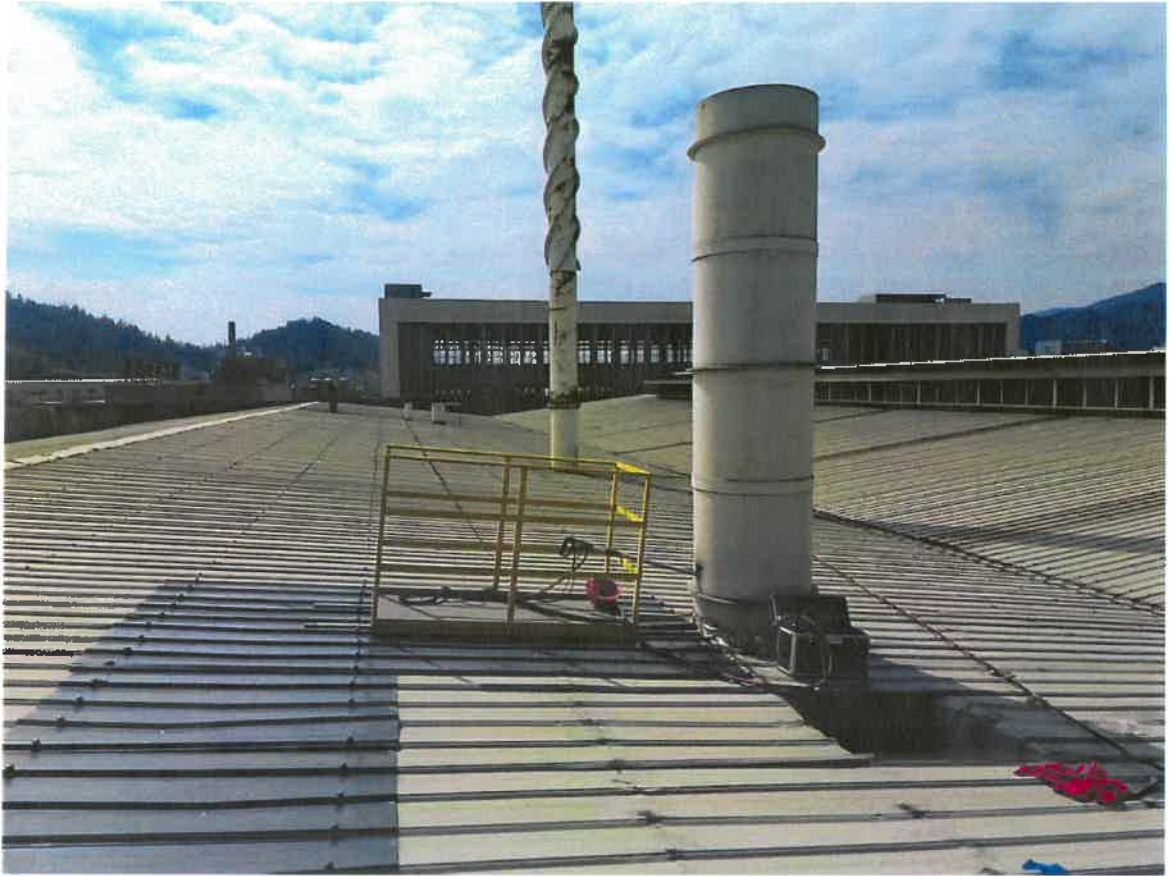
图5 采样操作平台长1.65米、宽0.76米、高1.00米，面积约1.25 m<sup>2</sup>

**事故间接原因。**发包方龙南瑞博公司对本次外包采样作业未进行安全技术交底；未委托具备设计资质的设计单位开展设计、未按照施工合同约定向施工单位提供设计图纸，导致无法核实爬梯、采样平台、护栏、加装过道是否符合设计规范对安全锚点设置、承重荷载情况等工程质量的要求，违反《建设工程质量管理条例》（国务院第 279 号令第二次修订）第五条“从事建设工程活动，必须严格执行基本建设程序，坚持先勘察、后设计、再施工的原则”，且该采样平台未严格按照国家相关标准和规范《固定污染源排气中颗粒测定与气态污染物采样方法》（GB/T16157-1996）中（4.2.3）要求“采样平台应有足够的工作面积使工作人员安全、方便地操作。平台面积不小于 1.5 m<sup>2</sup>，并设有 1.1m 高的护栏和不低于 10cm 的脚步踏板，采样平台承重应不小于 200KG/m<sup>2</sup>，采样孔距平台约为 1.2m—1.3m”，是导致发生本次事故的间接原因。

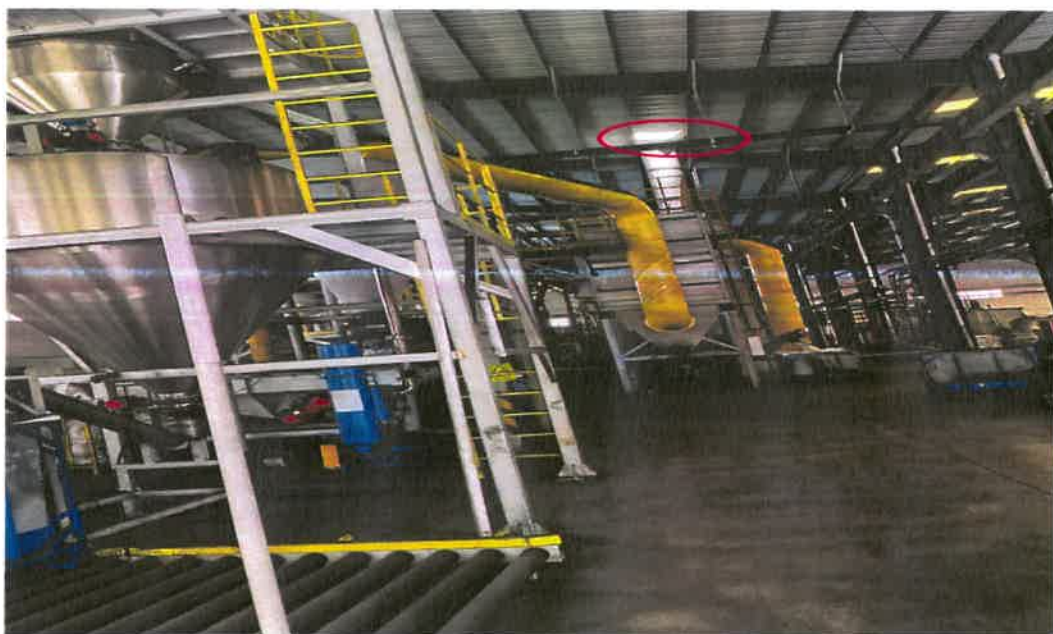
2025 年 10 月 15 日上午 8 点 31 分许，江西安华公司康\*平与同行员工廖\*杰自行开车一并进入龙南瑞博公司厂区，径直前往水样本和噪声采集点采样，9 点 40 分左右康\*平与龙南瑞博公司安全员蔡\*华联系并见面，9 点 52 分康\*平和廖\*杰从展厅小门进入 101 车间。康\*平和廖\*杰用自带采集设备上的烟气管把烟尘机吊上 101 车间房顶，随后抬着烟尘机踩着钢架结构的铁皮到达喷淋塔旁（7 号采样点），放下烟尘机，10 点 40 分左右开始采集废气样品，12 点 25 分左右，开始收集第 6 个废气样本时，廖\*杰听到康\*平发出叫声，立即扭头看向康\*平所在位置，发现康\*平正在向下坠落，此时只能看到康\*平整个身体的头部部分，康\*平瞬间坠落，随后廖\*杰从房顶坠落的破洞位置往下看，看到康\*平脸朝下趴在地上，地面有血迹，整个坠落过程发生在一瞬间（见图 6）。

图 6 事发坠落现场，画圈部分为死者从屋顶坠落点，离地高度约 11 米

**事故直接原因。**承包方江西安华公司作业人员康\*平在开展高处尾气采样作业时，存在未按操作规程开展作业，未在尾气采样操作平台范围内开展采样作业，且存在未系安全带、未戴安全帽等违章、违规操作情形，在操作平台外的非上人屋顶开展作业，不慎踩裂彩钢瓦坠落，是导致发生本次事故的直接原因。
