# 吴川黄坡自建房“9·12”一般 高处坠落事故调查报告

编制单位：吴川黄坡自建房“9·12”一般高处坠落事故调  
查组

编制日期：2026 年 3 月 22 日

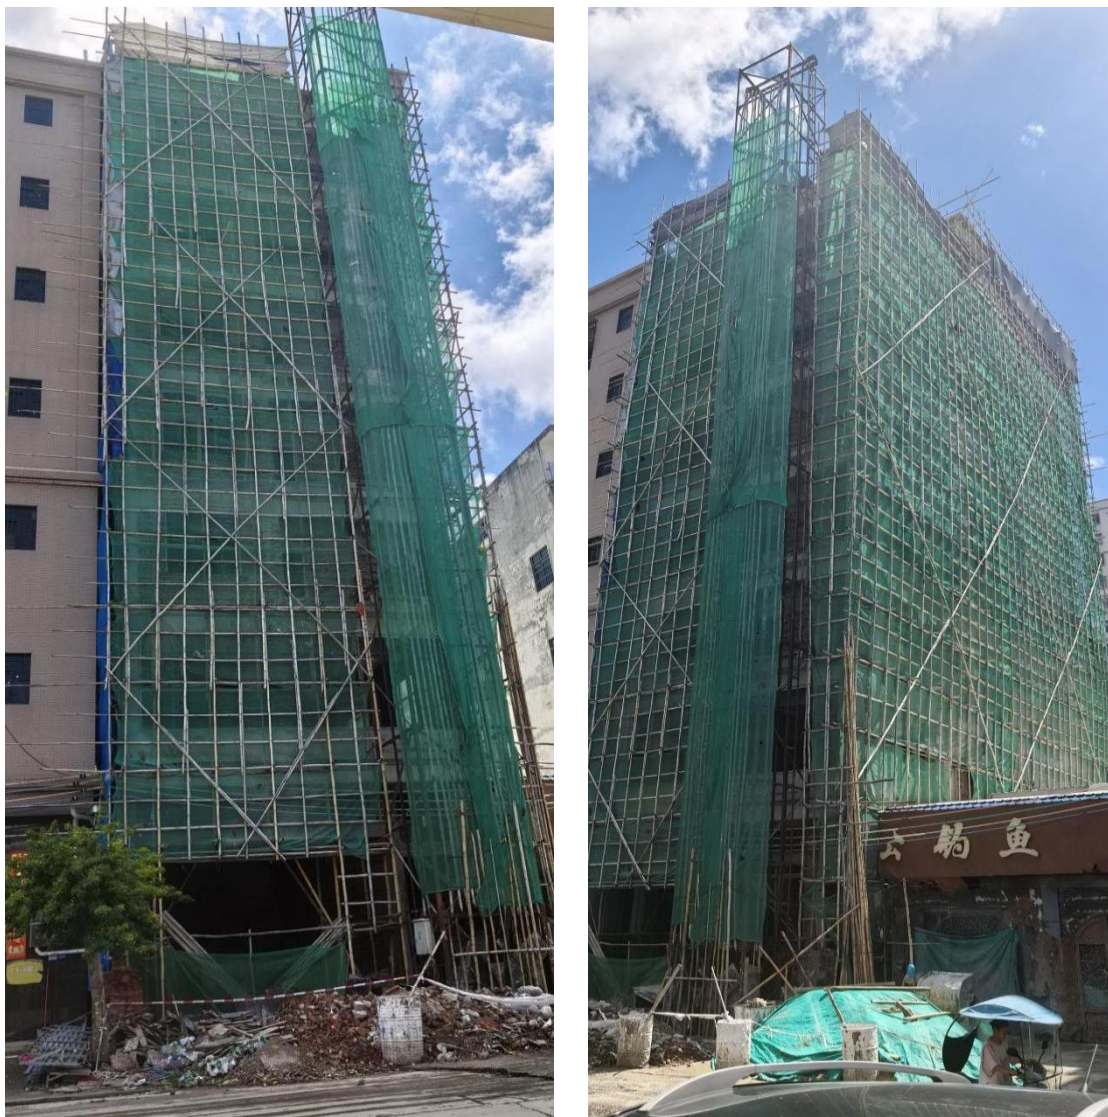
图 1、图 2 事故自建房情况图

发生事故的自建房位于广东省吴川市黄坡镇乐山路 X 号，屋主为李 X 贵，已取得《国有土地使用证》《建设工程规划许可证》和《建筑工程施工许可证》。其《国有土地使用证》载明：使用权面积 140 m<sup>2</sup>（17.5m×8m）；《建设工程规划许可证》载明：建设规模为 7 层，1007 m<sup>2</sup>，结构为钢筋混凝土，基底面积 124 m<sup>2</sup>（15.5m×8m），首层 4m，建筑高度 25.6m。

2025 年 2 月 16 日，李 X 贵与吴 X 锋签订《工程劳务承包合同》，约定由吴 X 锋以包工不包料方式承包李 X 贵自建房主体建设工程（包括批灰），正负零上工程单价为 295 元/m<sup>2</sup>（按投影面积计算）。2 月 19 日，吴 X 锋为该工程投保了农村自建房安全生产责任综合保险。该自建房工程于 2025 年 2 月下旬动工，至 9 月完成七层主体结构施工，并进入批灰阶段。随后吴 X 锋雇用黄 X 振、陈 X 荣、李 X 清、陈 X 和等四人进行批灰作业，约定施工单价为 22 元/m<sup>2</sup>，四人自 9 月 9 日开始施工。

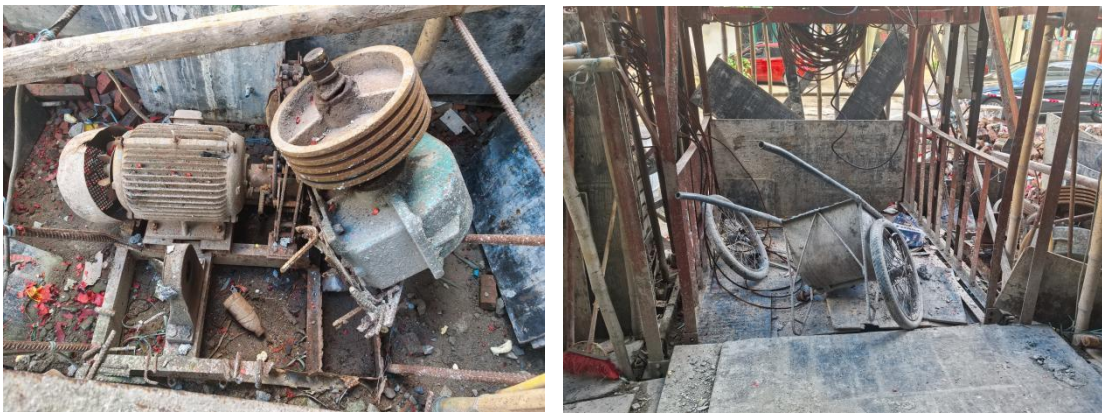
图 3、图 4 事故现场情况图

事故自建房外墙搭有竹脚手架，竹脚手架外围设置安全密目网。事故自建房前设置井架物料提升机，提升机残旧，提升机动力卷扬机支架锈蚀尤其严重。事故发生后，卷扬机支架断裂变形，吊笼钢丝绳扯断掉落，吊笼掉落变形，吊笼内装载灰沙的斗车随吊笼掉落变形，车轮与车身分离。

1. 事故自建房使用的物料提升机残旧，特别是动力卷扬机支架锈蚀严重，提升机工作时，锈蚀严重的卷扬机支架在受力情况

下断裂使卷扬机分离，导致钢丝绳跑偏拉扯断裂致吊笼坠落地面。
