# 涧西一拖(洛阳)柴油机有限公司“2·11”一般机械伤害事故调查报告

(网上公示稿)

2026年2月11日10时36分,一拖(洛阳)柴油机有限公司装配车间二线内装班齿轮室安全工作站发生一起机械伤害事故,造成1人死亡,直接经济损失约143万元。

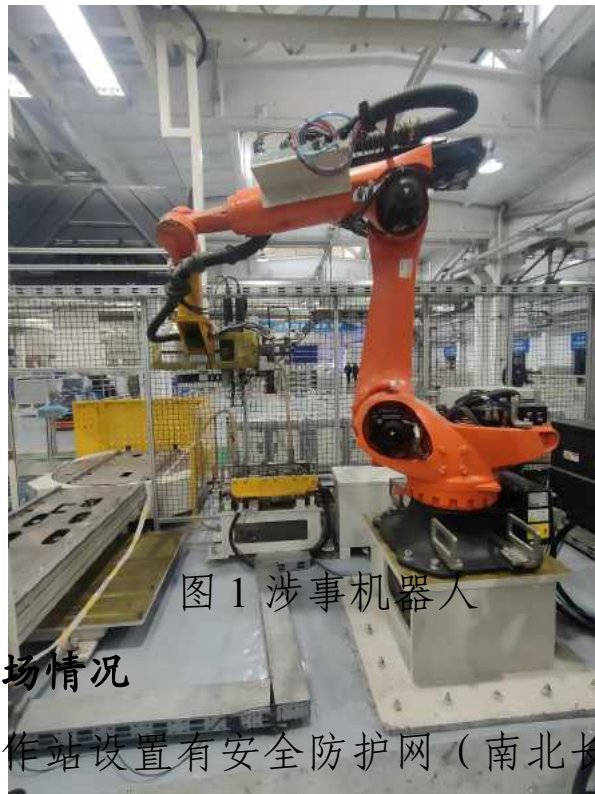
图 1 涉事机器人

及紧固等工作。涉事设备为西侧机器人(库卡工业机器人,型号为 KR210 R2700-2/FLR ) (图 1)。

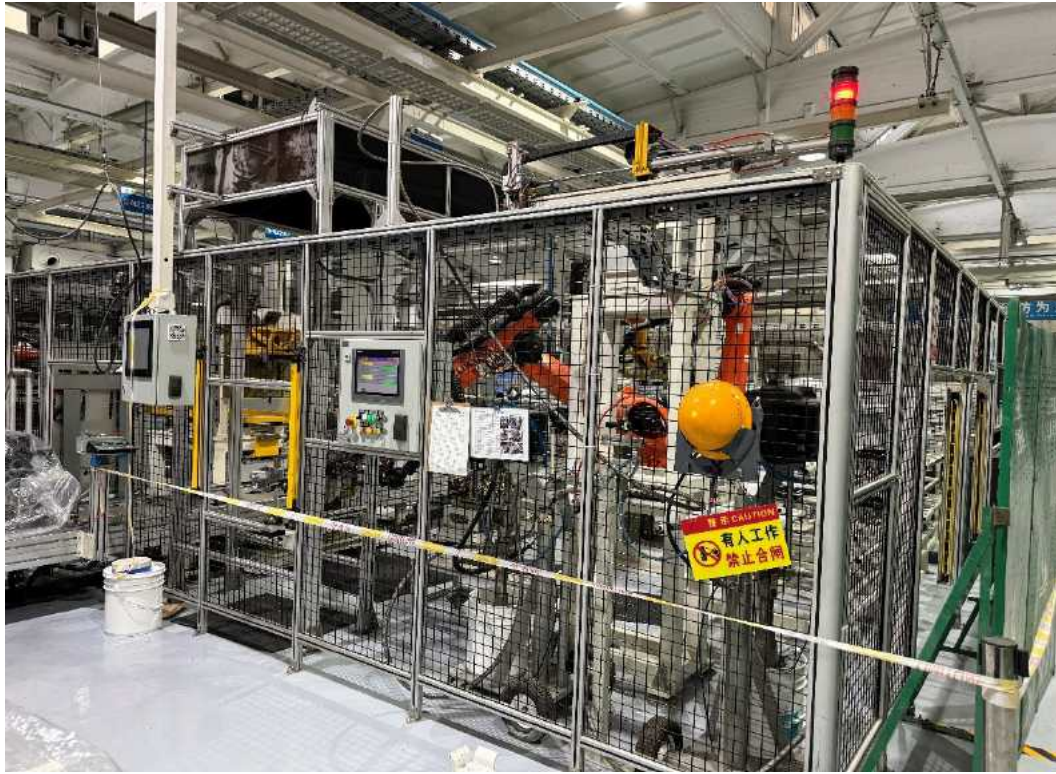
图 3 齿轮室安装工作站

齿轮室安装工作站设置有安全防护网(南北长 7.4m, 东西宽 6.5m, 高 2.2m)(图 2、图 3), 其东侧设置有涂胶检查口及工作站操控系统, 南侧设置有联锁安全门, 西侧为螺栓储存及输送系统, 北侧设置有 AGV 配送物料门; 同时, 涂胶检查口和配送物料门均设置有安全光栅, 并设置了声光报警装置。

现场查看，齿轮室安装工作站安全护网齐全、完好，联锁安全门处于正常关闭状态，物料入口安全光栅及报警装置状态正常。

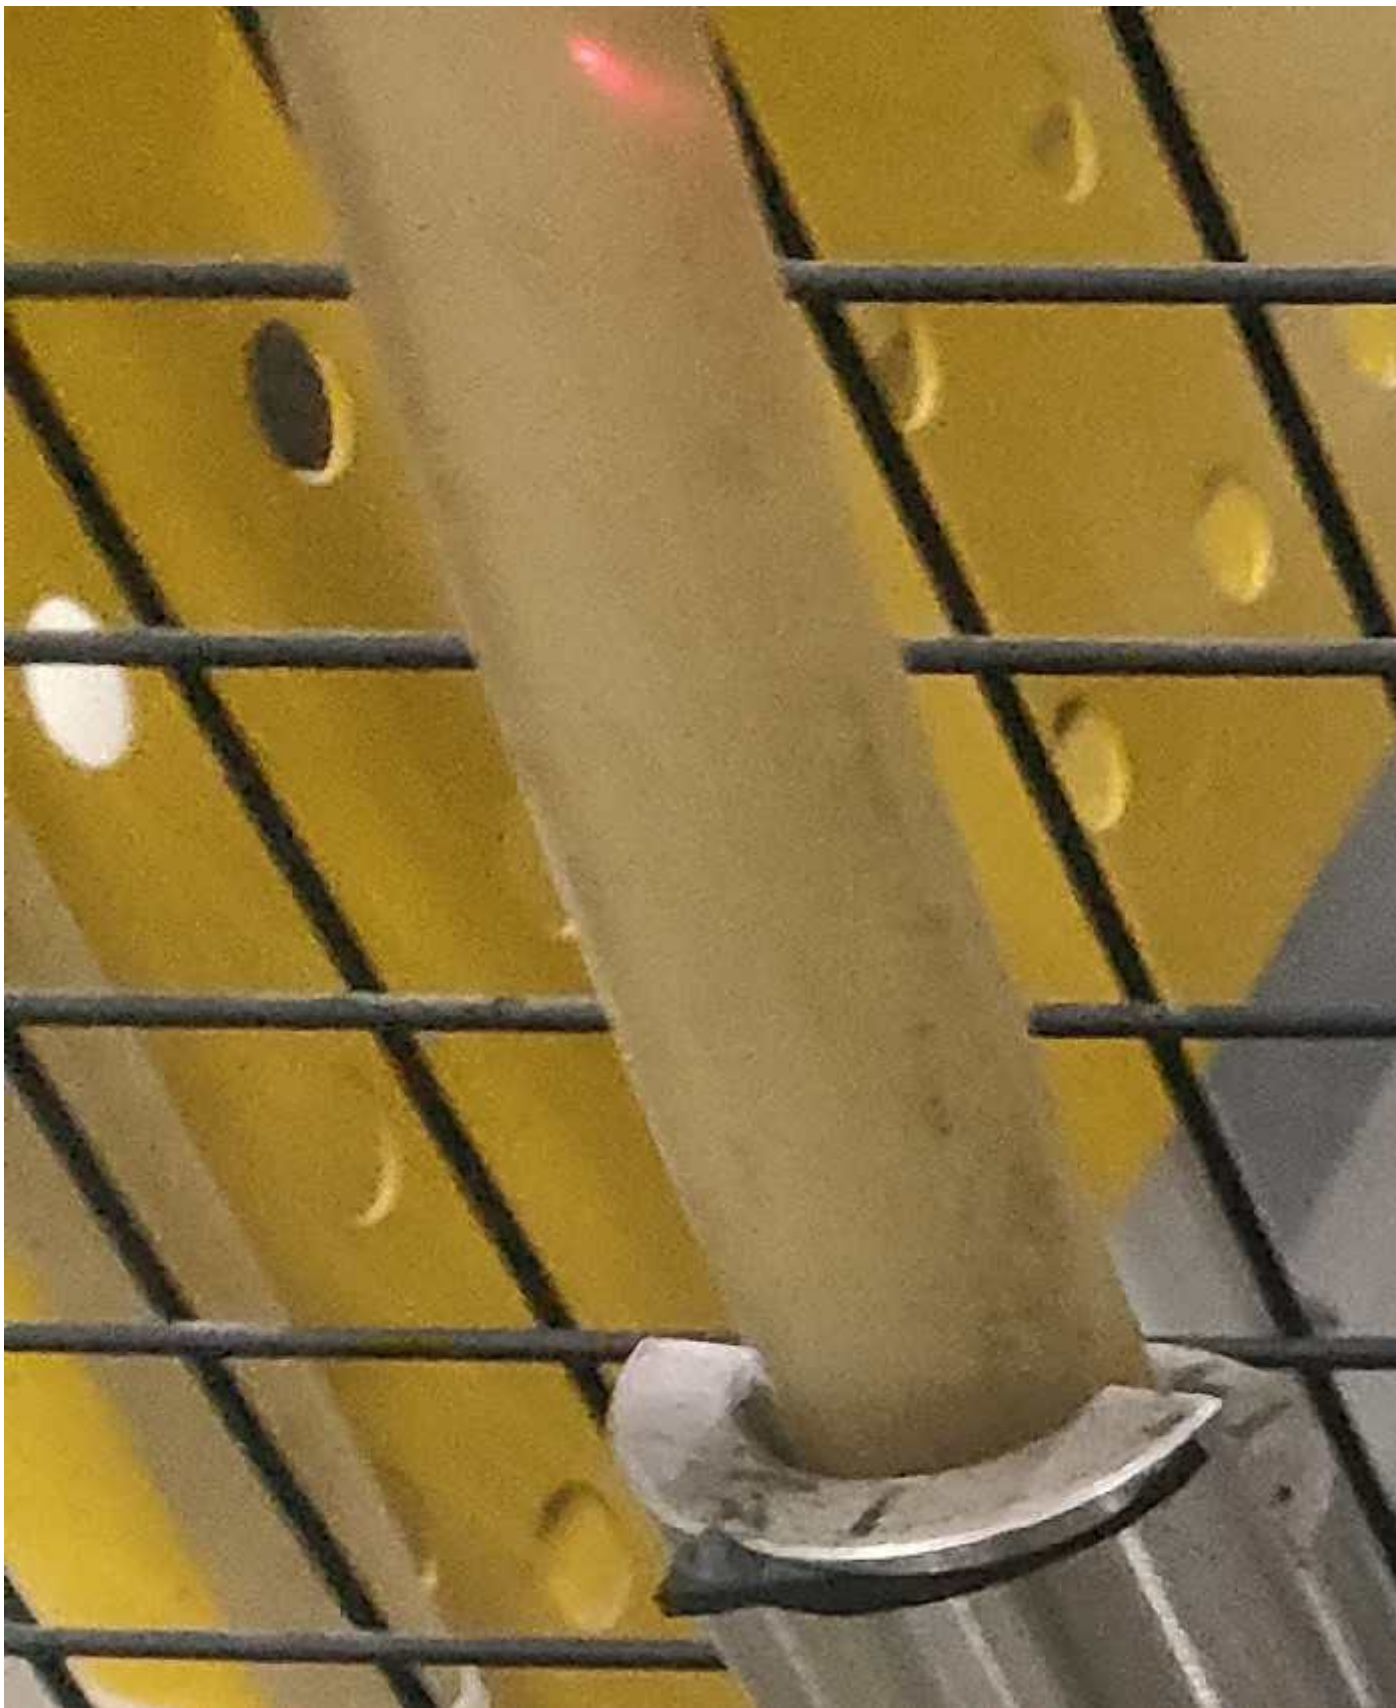
图 4 齿轮室安装工作站螺栓自动进给装置

事故发生在齿轮室安装工作站内主要承担柴油机齿轮室螺栓上料及紧固作业的机器人西侧的螺栓自动进给装置处(图 4)。李

某龙从 AGV 配送物料门进入工作站，在弯腰查看螺栓进给装置情况时，机器人突然启动，其取（紧固）螺栓的末端执行器旋转并下压，将伤者挤压在螺栓进给装置上。应急处置过程中，将机器人末端执行器升起（图 5）。
