# 长垣市常村镇“5·16”一般高处坠落事故调查报告

2024年5月16日上午10时许，长垣市常村镇大后村一自建房施工现场发生一起高处坠落事故，造成1人死亡。

长垣市政府事故调查组

2024年6月21日

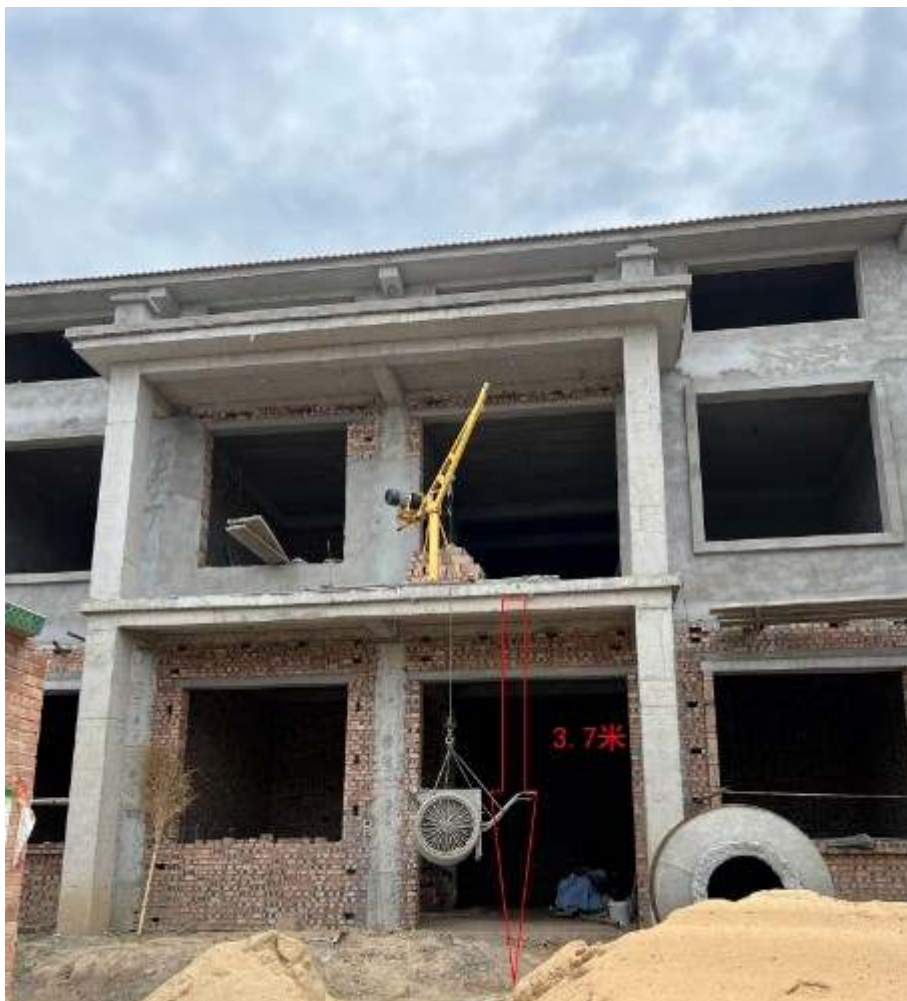
图 1 事故发生位置及现场图

经现场勘查，该涉及事故自建房共三层，地面到二层高度为3.7米，二层到三层高度为3.5米，三层高度为2.5米，规划面积360.1m<sup>2</sup>。在二楼阳台处未见临边防护设施或安全设施。

经事故调查组聘请相关专家分析后得出：施工人员（受害者岳某霞）在未系安全带的情况下，站在2层西边阳台边（高度3.7米）利用多功能提升机进行料车提升作业时，由于操作不认真将料车升至最高点造成起吊钢丝绳从滑轮中脱落，在慌忙处理中，不慎跌落房外一楼地面上，是造成此次高处坠落事故的直接原因。

1.“四口五临边”无防护设施或安全设施，工长贺某军未按照《建筑施工高处作业安全技术规范》（JGJ80-91）第3.1.1条<sup>[1]</sup>的要求，设立安全设施。

1.常村镇自建房建筑队要严格执行安全生产责任制、安全生产规章制度和操作规程，规范施工现场安全管理，完善相关手续，杜绝类似事故再次发生；同时要加强作业人员的安全知识教育培训，提高作业人员的安全素质和安全意识；明确作业人员的安全责任，加强安全隐患排查，并对安全隐患进行彻底整改，确保安全生产，把安全工作落到实处。
