发文机关：文昌市应急管理局

成文日期：2025-02-20 09:29

标题：文昌东路海南第十一建设工程有限公司“11·11”一般高处坠落事故调查报告

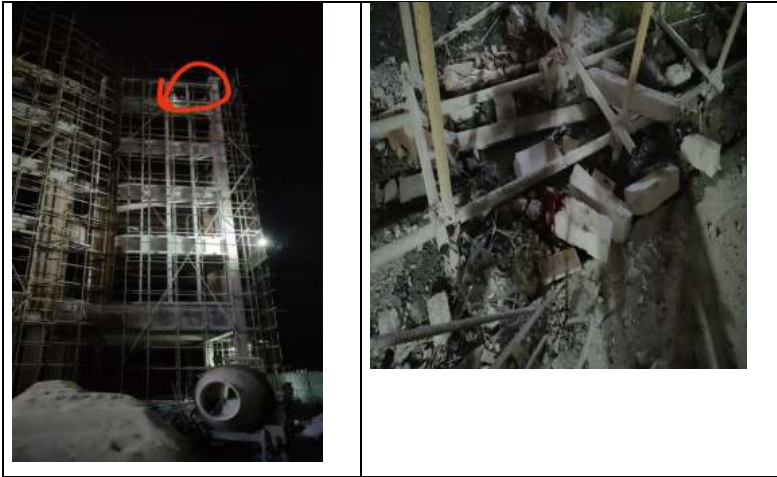
事故现场照片

2024年11月11日上午7时许，切割工黎志和切割工刘勇从海口到符传红自建房工地干活。上午11时30分下班后黎志和刘勇吃饭休息。13时30分黎志和刘勇继续在符传红自建房工地干活，17时30分许黎志从五楼到六楼收拾工具，刘勇继续在五楼钢管架上干活。17时46分黎志结束工作从六楼往下走，黎志到五楼时喊了一声刘勇但并未得到回应，黎志边下楼边给刘勇打电话。17时46分黎志的朋友王家昌到达符传红自建房接黎志，听到楼外右侧有电话铃声，寻声看过去发现一个工人躺在钢管架和地面之间，此时黎志从一楼楼梯口下来正在打电话，王家昌就告诉黎志楼外右侧有电话铃声，还有个人躺在那里。黎志和王家昌马上跑过去，黎志发现是刘勇以正面朝上躺在钢管架和地面之间一动不动身上也未系安全带，王家昌马上打120和110报警。约20分钟后，120急救人员和东路派出所到达现场，120急救人员马上进行现场抢救，后经抢救无效现场宣布刘勇死亡。

事故直接原因是：工地未加装防坠网，工人刘勇施工作业时未系安全带，失足从五楼坠落至一楼地面，导致人员死亡。

- 1.海南十一建作为施工方，施工现场混乱，施工工地未按要求加装防护网和防坠网。
- 2.工地配备了安全带，工人刘勇在钢管架干活时未系安全带。
- 3.作业工人刘勇安全生产教育和培训不到位，安全意识淡薄。

（三）海南十一建要切实履行施工项目的安全生产主体责任。加强施工现场管理，深入开展隐患排查治理。加强从业人员安全教育培训，提升安全意识，杜绝再次发生事故。
