建德经济开发区浙江新安迈图有机硅有限  
责任公司“9·15”一般灼烫  
事故调查报告

浙江新安迈图有机硅有限责任公司  
“9·15”一般灼烫事故调查组  
2026年1月5日

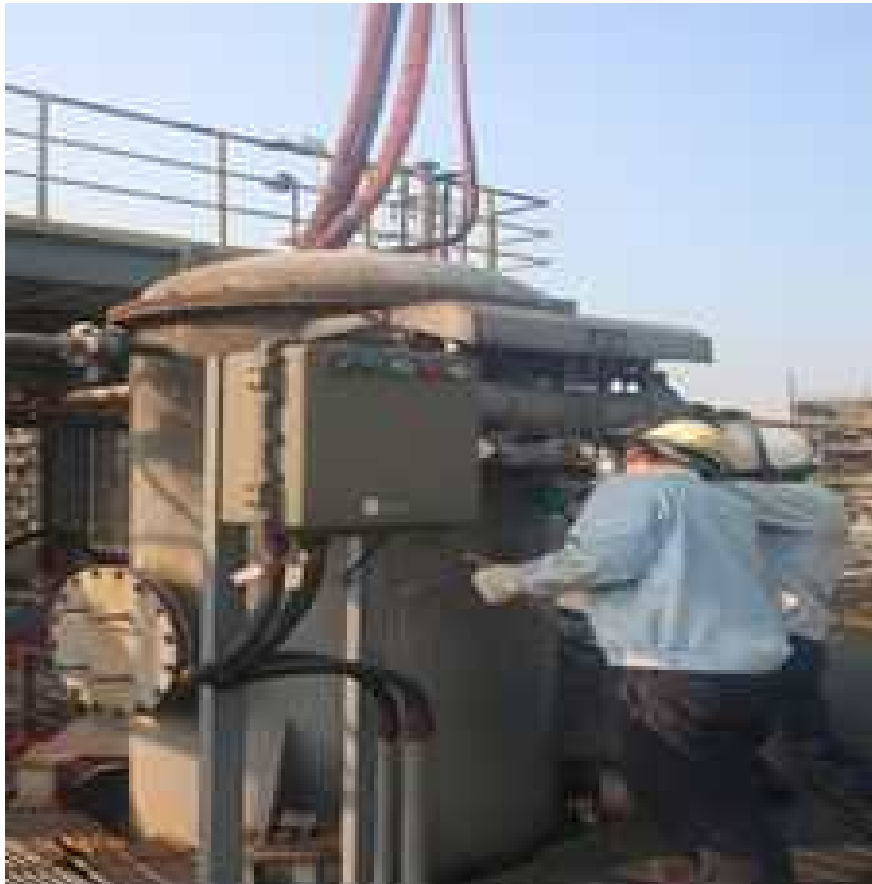
图6 F-2401除尘器事故前现场图

F-2401 除尘器采购于 2016 年新安迈图公司的二期项目，制造单位为常州市嘉文环保设备有限公司，出厂日期 2016 年 12 月，出厂编号 201603053，工作温度 0-120℃，内部设置布袋共 28 只，过滤面积 21m<sup>2</sup>，处理风量 1000m<sup>3</sup>/h。除尘器筒体材质为碳钢，设计压力 0.1MPa。布袋材质为防静电 PTFE 聚四氟乙烯覆膜；厚度 0.8-1.1mm；规格 120\*2000mm。

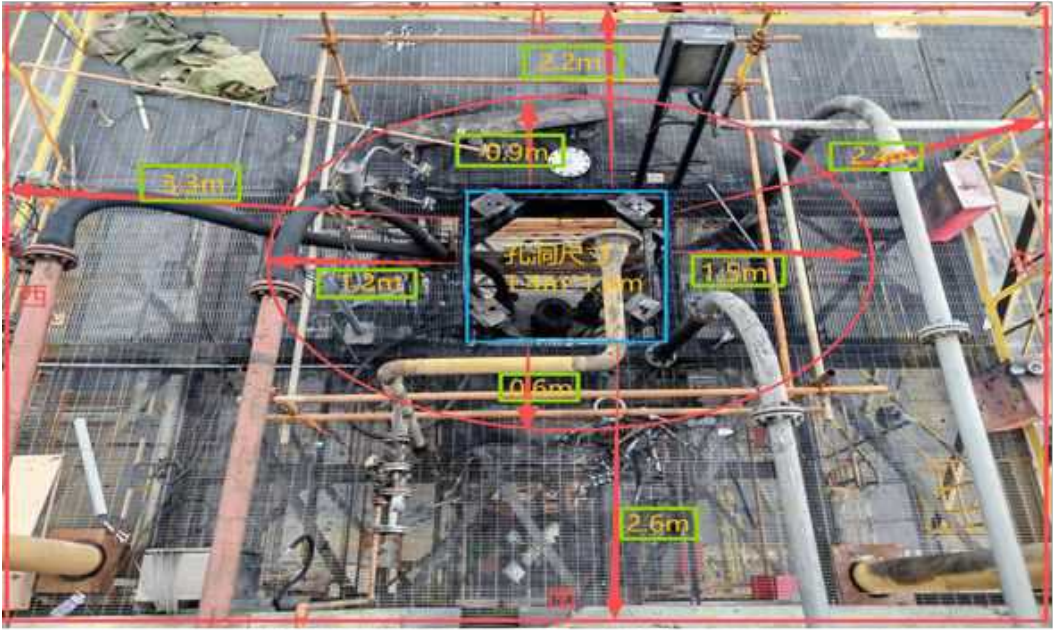
图 9 事故地点灼烧区域示意图

事故导致四楼 F-2401 除尘器周边栏杆和格栅板有灼烧痕迹，灼烧区域经测量，东侧距事故设备 F-2401 除尘器安装孔约 2.4(1.5)米、

南侧距事故设备 F-2401 除尘器安装孔约 2.6( 0.6 )米、西侧距事故设备 F-2401 除尘器安装孔约 3.3( 1.2 )米、北侧距事故 F-2401 除尘器安装孔约 2.2( 0.9 )米。(注：括号外数据是空间距栏杆的痕迹距离，括号内数据是格栅地表面的痕迹距离)。

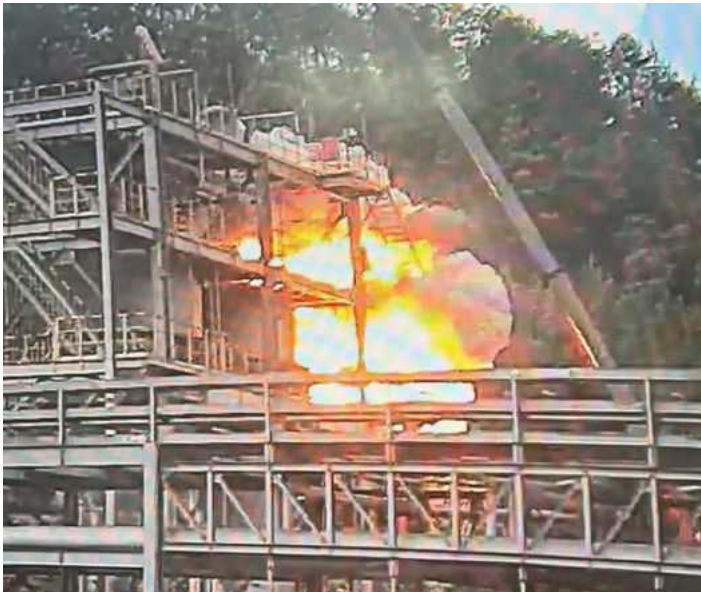
图 10 事故火球波及范围

13 时 43 分，下封头新的垫片摆放到位后，吊装指挥下落 F-2401 除尘器，准备进行复位。此时监护人林某发现 F-2401 除尘器顶部原来装爆破片的法兰处和除尘器底部有烟冒出，马上去将通向压差计法兰的氮气阀门开大，废触体粉尘被吹出，随即 F-2401 除尘器发生闪燃，现场监控视频显示，闪燃持续时间 1 秒左右。F-2401 除尘器周边 9 人受到不同程度灼烫，立即安排外送就医。
