# **彭泽县恒岭新材料科技有限公司一般机械 事故调查报告**

**彭泽县人民政府事故调查组  
2026 年 4 月**

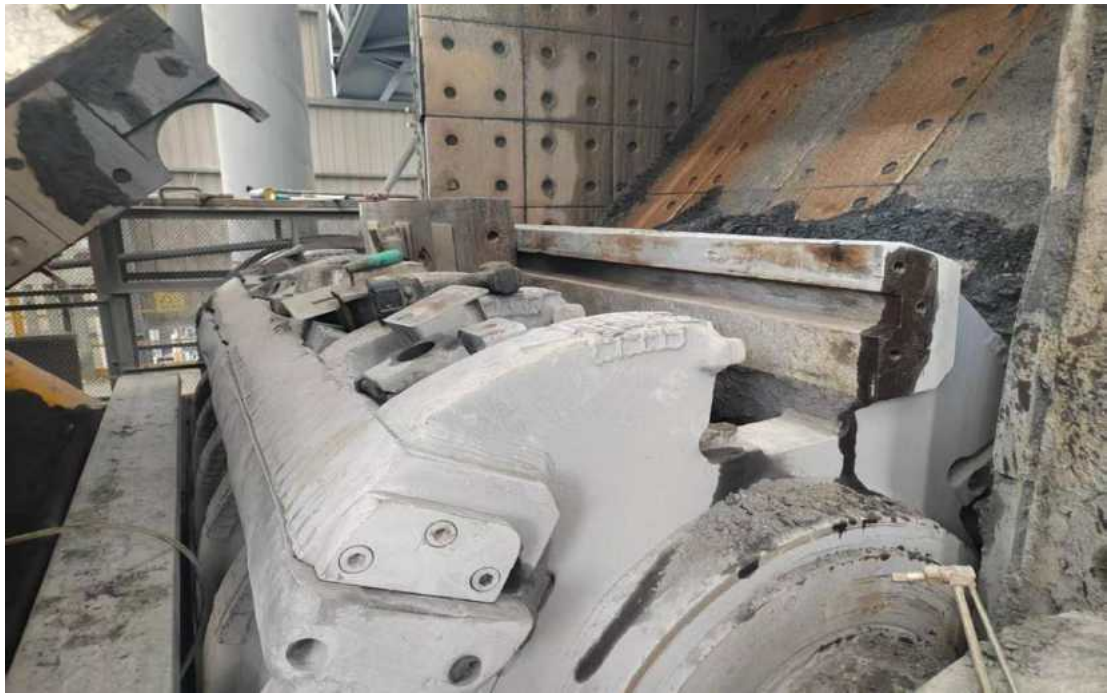
（事故现场照片如下）

成剩下维修任务，当他们更换第 4 块板锤时，需要转动反击破转子，将转子上人工清扫的泥土倒下，当时徐取元就离开反击破转子，站到反击破旁边皮带轮的防护罩上，确认徐取元离开转子站稳后，维修工拔出固定反击破转子插销，这时徐取元突然又从皮带机防护罩返回到反击破转子上，此时因固定转子的插销已拔出，徐取元在站到转子上后，随着徐取元自身的重力导致转子发生转动，徐取元随着转子的转动右腿被滑落至反击破腔体，被反击破转子挤压夹伤。

中细碎石车间共设有两台反击破设备，此次维修的是 2 号反击破，反击破设备型号：HS1798A，设备长 3.5 米，宽 3.5 米，高 4.5 米，主要由壳体、转子总成（板锤、转子）、反击装置（反击板、反击板架）、传动系统（电机、皮带轮/联轴器）组成，整体结构紧凑、运行稳定。主要用于灰岩等建筑骨料破碎加工。最大给料粒度小于（或等于）0.4 米，出料粒度小于（或等于）0.1 米，生产能力每小时大于（或等于）1200 吨。

劳务外包人员徐取元在清理恒岭公司中细碎石车间维修中的 2 号反击破设备内的黏性泥土时，未听取现场维修人员的劝阻，擅自冒险返回到已经拔出插销且没有锁定的反击

破转子上，是导致这次事故发生的直接原因。

**（一）深刻吸取事故教训，强化企业安全主体责任。**企业应严格落实安全生产主体责任，提高风险辨识能力，建立完善各级人员安全生产责任制、管理制度和岗位安全操作规程，加强检维修作业安全管理，制定较大维修作业实施方案，做好维修作业时技术交底和风险告知，分析研判维修作业带来的安全风险，制定相应的安全防范措施，从源头上消除安全隐患，有效防范类似安全事故发生。
