# 浏阳社港浏阳市某某电力服务有限公司 社港供电所“12·10”一般触电事故调查报告

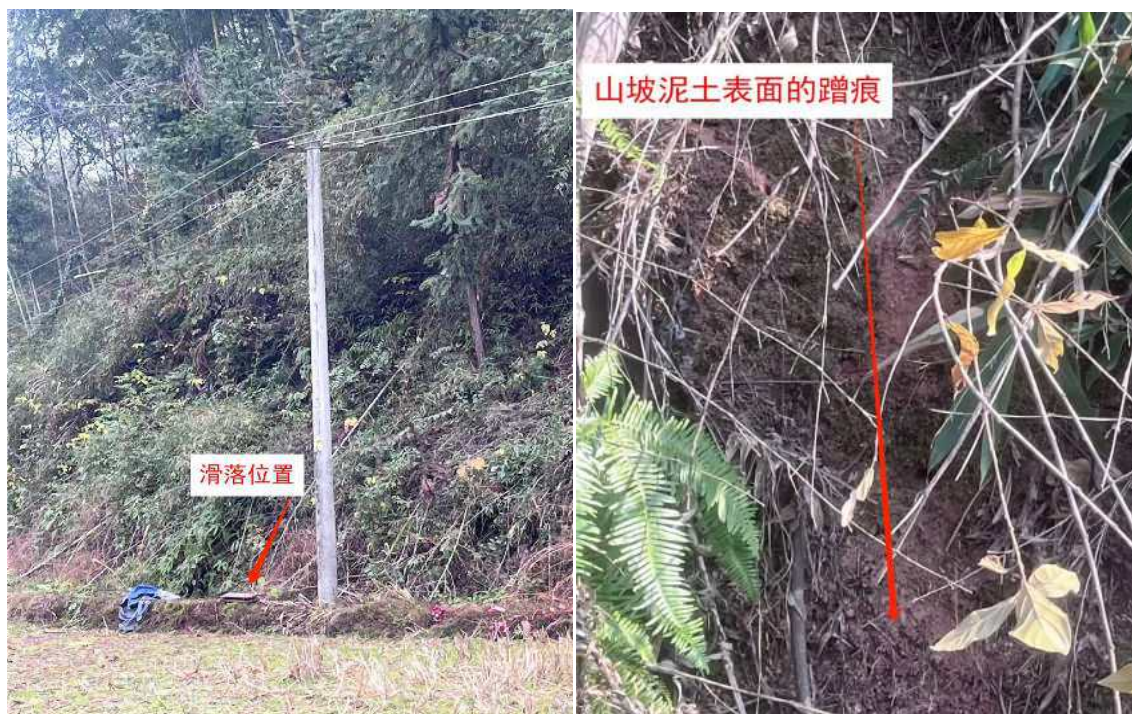
度，山坡坡底处有一条水沟，沟内有水、泥巴，水沟外侧是泥土沟堤，沟堤外是农田。离水沟约 1m 左右的山坡泥土表面有蹭过的痕迹（图 1）。事故现场上方是一条三相四线供电线路（外侧两根导线为火线，中间两根导线为一根火线、一根零线），现场测量导线离沟堤高度约为 5.4m，山坡上泥土蹭痕上端离沟堤垂直高度约为 1.5m。经社港供电所工作人员确认，涉事供电线路为某某公司社港供电所台区所属的浏北村部变 1 回，发生位置为该线路#19—#20 杆之间。现场留有一把长柄伸缩手工锯，手柄呈全拉开状态；现场 19 号电杆的底部挂扣一个登杆脚扣（登杆作业的工具），另一个登杆脚扣在#19 号电杆旁边的田埂地面（图 2）。

图 1 事故现场（2024 年 12 月 11 日拍摄）

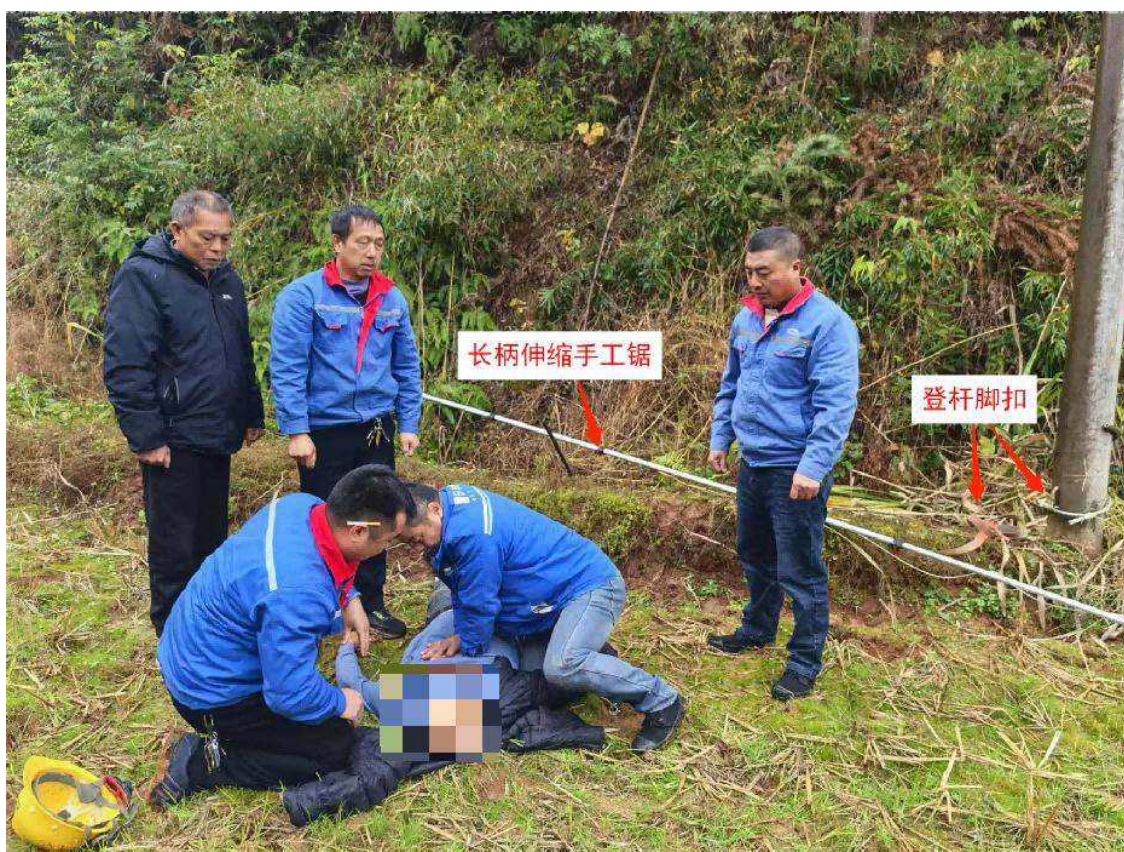
图 2 事发现场情况（2024 年 12 月 10 日拍摄）

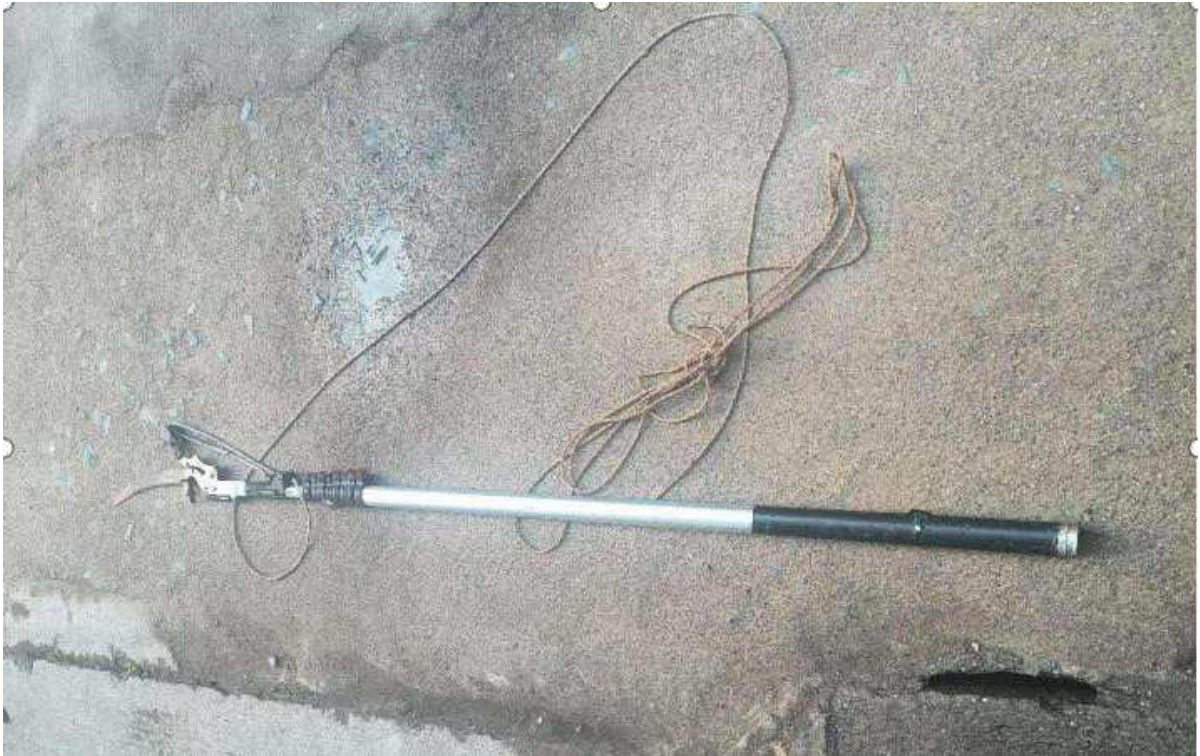
经对事故现场的长柄伸缩手工锯（图 3）进行检测，该手工锯共 5 节，使用卷尺测量手工锯全部拉出全长为 5.84m；手工锯质量为 3.06kg；目测手工锯材质为银色铝质材料，使用万用表分段测量直流电阻很小，证实属于金属材质；手工锯底端（另一端是锯子）手柄附有 40cm 长的绝缘材料包裹，但是中部已经破损露出银色金属材质，未破损的绝缘材料绝缘良好。

图 3 长柄伸缩手工锯（手柄收缩状态）

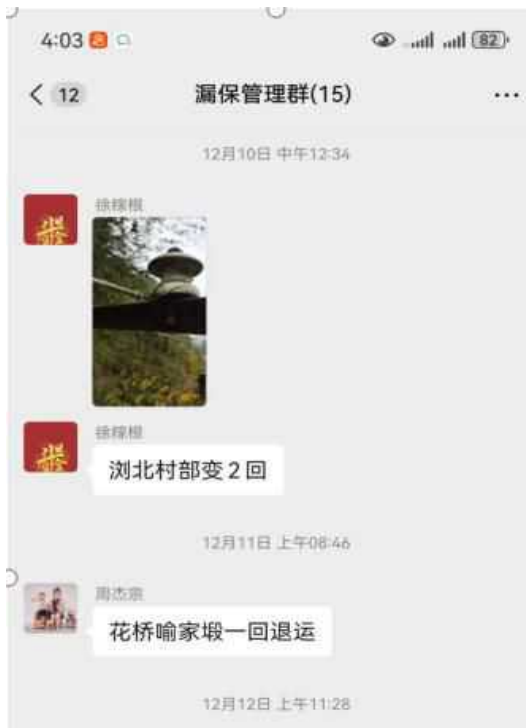
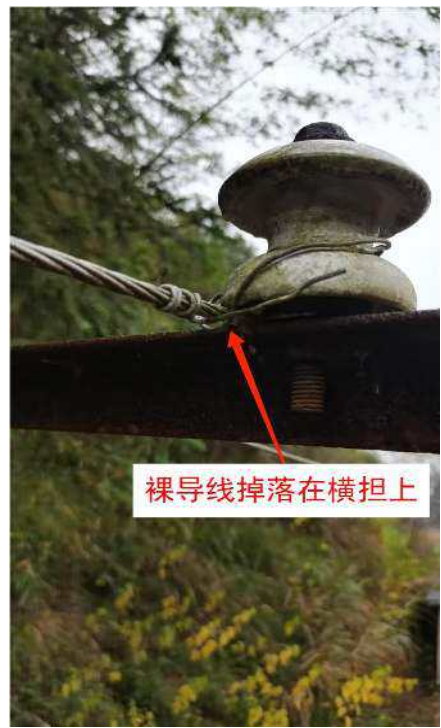
（一）安全制度执行不到位。2024 年 12 月 10 日 12 时 34 分，徐\*根在社港供电所漏保管理微信群里发了一张隐患图片和一条文字信息“浏北村部变 2 回”（图 4），图片显示一根裸导线掉落在电杆横担上存在漏电隐患，位置为“浏北村部变 2 回”（经核实，实际应为浏北村部变 1 回 19#杆）。事发后经现场勘查，19#杆漏电隐患已处理（横担瓷瓶上掉落的裸导线已经用红色的小导线进行了捆扎，图 5）。根据现场情况和相关证据，可以认定徐\*根在事发前违规进行了登杆高处作业和漏电故障处理，送电后在进行砍青作业时发生触电事故。徐\*根在无作业指令、未报备、无监护的情况下单独开展登杆作业及带电环境砍青作业，这反映出某某公司及下设供电所在作业流程管理上存在漏洞，高危作业许可制度执行失控，未有效督促从业人员执行安全生产规章制度和安全操作规程<sup>[1]</sup>。

图 4 事发前徐\*根在漏保微信群发送的图片及文字（显示存在漏电隐患）

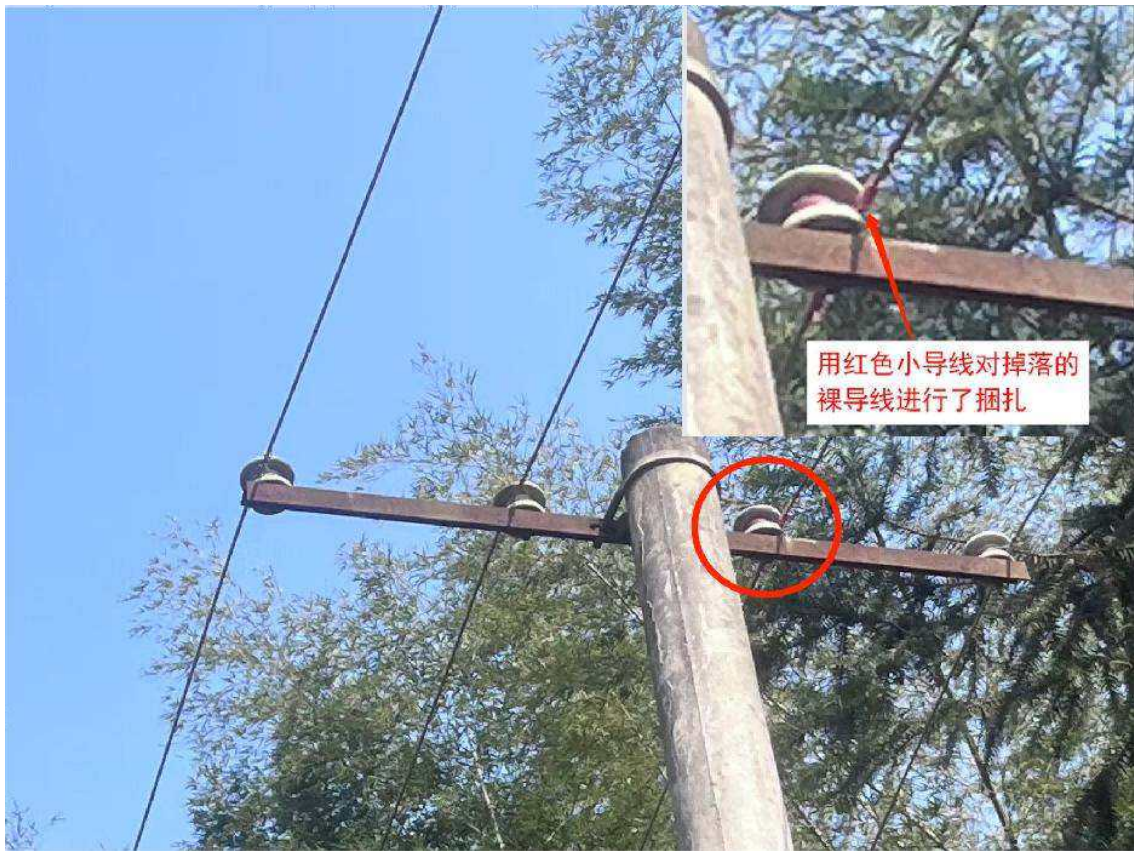
图 5 徐\*根在漏保微信群反馈的隐患已经处理
