# 吴川海滨南国 XX 二期工地 “4 · 3” 一般 高处坠落事故调查报告

编制单位：吴川海滨南国 XX 二期工地 “4 · 3” 一般  
高处坠落事故调查组

编制日期：2025 年 11 月 22 日

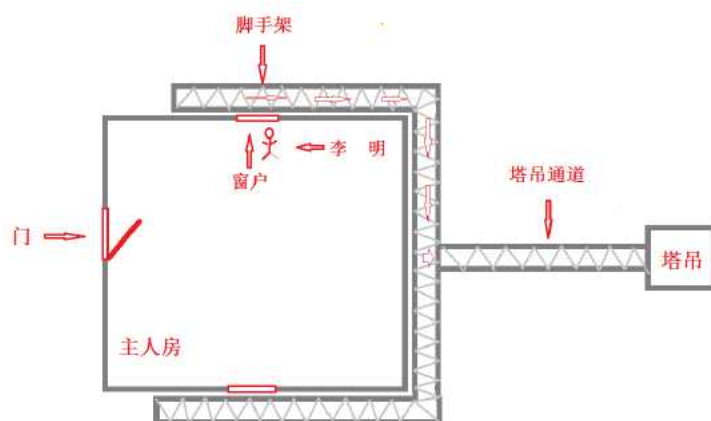
图 2 检查塔吊路线示意图

此时，李 X 明提出检查 11 号楼 16 层通往塔吊的过道、扶墙，二人乘坐施工电梯到 16 层。李 X 明建议陈 X 武一起爬上通往塔吊的过道检查过道护栏是否够高、够安全。因出到塔吊过道需爬上 16 层 04 号房的房间窗户到外面的脚手架排栅，脚手架排栅距离地面高度大约 2 米，陈 X 武便表示他不爬上去了。李 X 明让陈 X 武在 16 层 04 号房的房间内等待，自己踩着放在房间内的小木凳爬上窗户，出去塔吊过道。

栅，然后从外面绕到 04 号房的另一个窗户，让陈 X 武帮忙调整他手机相机的水印，还让陈 X 武到 04 号房的另一个房间看是否能拍摄到他工作。陈 X 武过另一个房间后，无法看到李 X 明，便回到原来的房间等待。

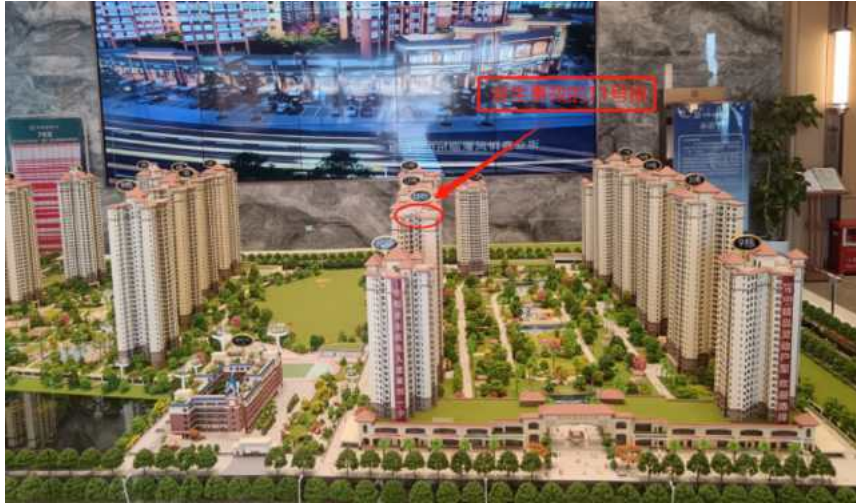
图 3 11 号楼位置图

事故发生在吴川市海滨街道 XXX 路 1 号的南国 XX 二期工地 11 号楼 16 层外的塔吊通道。

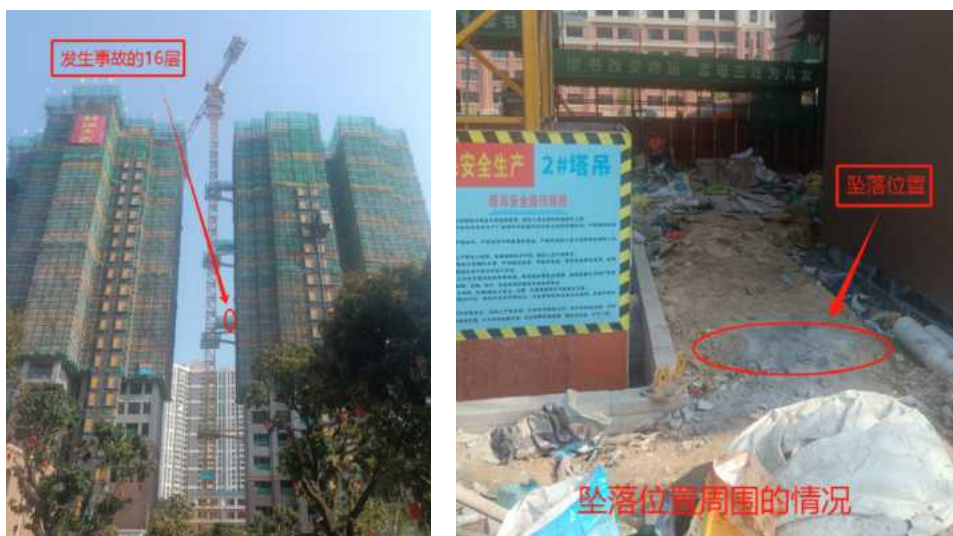
图 4-5 事发地点外部图

李 X 明坠落地点在 11 号楼 16 层 04 号房外通往塔吊的通道，距地面高度约 50 米。连接塔吊通道的脚手架排栅在 04 号房的窗户高度约一半的位置，距房间地面高约 2 米。

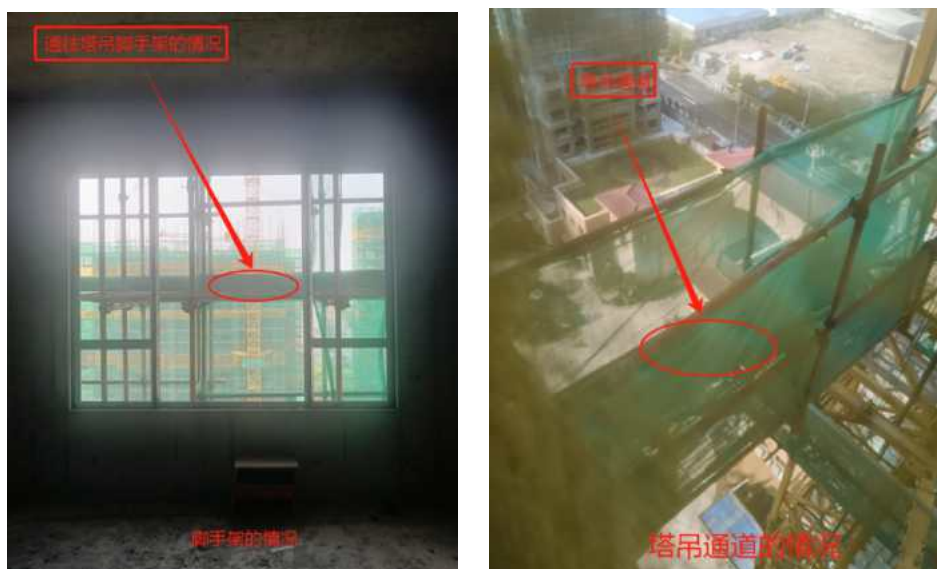
图 6-7 11 号楼 04 房外塔吊通道情况图

通过现场勘察和询问笔录分析，事故发生前，李 X 明工作状态正常，塔吊通道护栏高度以及围蔽措施符合规范<sup>[1]</sup>，可以排除疾病、人为故意破坏等因素影响。

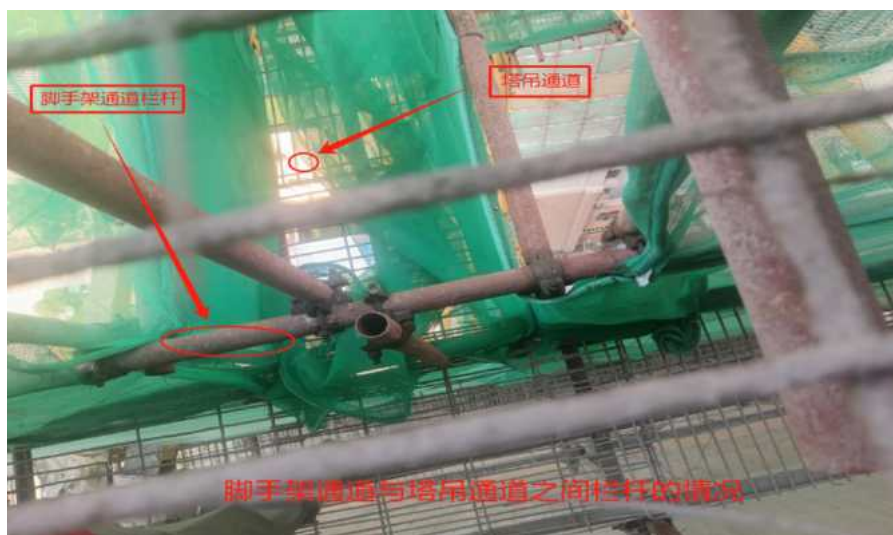
图 9 脚手架与塔吊通道之间的栏杆情况图

从脚手架排栅前往塔吊通道需经过连接处的一根约 1 米高

的栏杆，李 X 明选择跨越栏杆上方进入塔吊通道。塔吊通道两边护栏均围有约 1 米高的安全防护网。

李 X 明作为专业监理员，安全意识淡薄，检查塔吊时违反高处作业规范，在通过约 50 米高的塔吊通道时未正确佩戴安全带、安全绳，独自跨越通道栏杆，导致事故发生。

XXX 工程管理有限公司湛江分公司须明确各级人员安全管理职责，通过签订责任书等方式，将安全责任逐级落实到基层监理人员，确保责任传导无死角；针对高处作业等关键风险点，开展专项安全培训，重点强化安全规范、防护设备使用等知识教学，确保监理人员熟练掌握相关技能；建立健全监理人员作业安全监督制度，加强对高处作业等危险环节的现场巡查，及时纠正违规行为，形成有效的安全监管闭环。
