# 武江西联腾越建筑科技集团有限公司“10·3” 高处坠落一般事故调查报告

2025年10月3日9时41分，武江区西联镇碧桂园星悦十八期一标工地8#楼6层A单元，一名工人在进行阳台地面保护膜铺贴作业时，不慎从阳台坠落。该起事故导致一人死亡，直接经济损失约140万元。

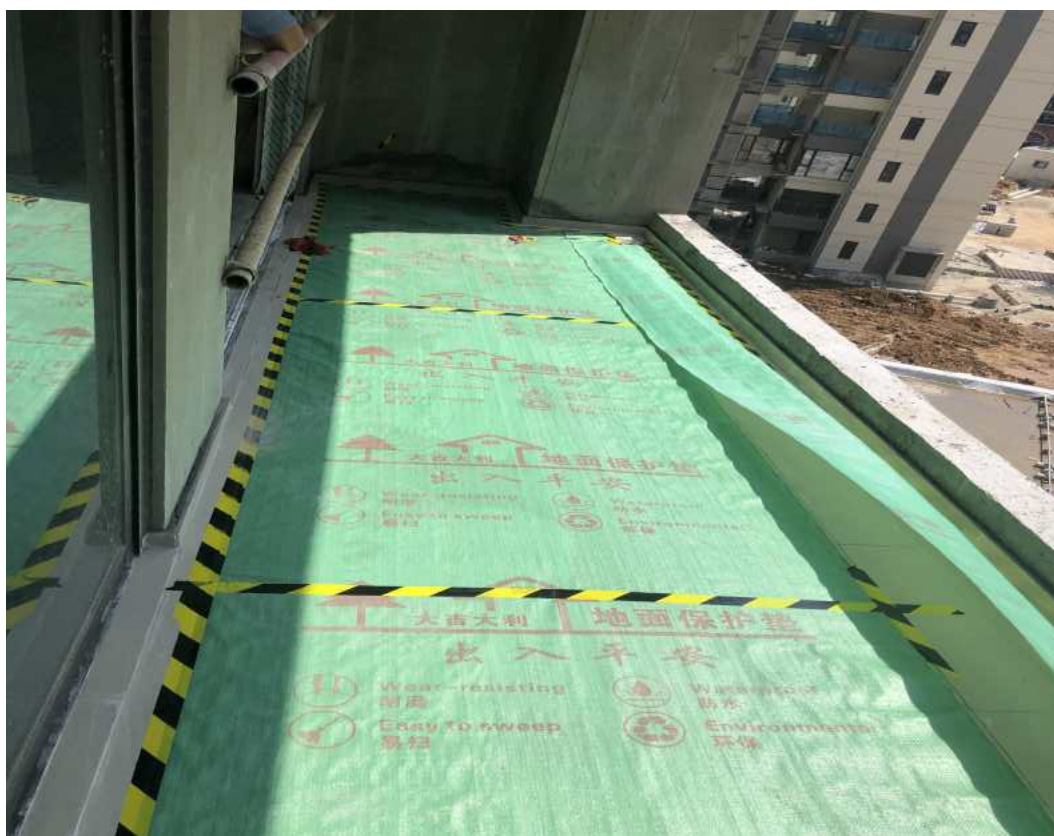
中客厅靠东侧墙边的施工材料上放有一捆安全绳。南阳台的地面有一层防水布覆盖，防水布边缘用胶带密封，在南阳台东部地面见有一把长 22 厘米剪刀，剪刀刀尖朝西，南阳台南侧未安装有护栏，在南阳台小矮墙的东南部上沿见有擦蹭痕迹，林\*红坠楼处高度为 15 米，阳台临边处未见安全警示标识。

（上图为事故发生时林\*红铺贴地砖保护膜处）

**（一）强化现场防护设施全周期管理。**施工单位必须严格依照《建筑施工高处作业安全技术规范》（JGJ80-2016）等标准，在临边、洞口等高危区域规范设置防护栏杆（高度不低于 1.2

米)、安全平网等设施,确保防护强度达标。建立“搭设-验收-巡查-维护-拆除”全流程管理机制:防护设施搭设后须经施工、监理单位联合验收合格方可使用;专职安全员每日开展巡查,对损坏、松动部位立即修复;确需临时拆除防护设施的,必须编制专项方案并经审批,作业期间设专人监护,作业完成后立即恢复。同时,在危险区域设置符合国家标准的警示标志(含风险告知牌、禁令标志),明确防护要求及应急措施。

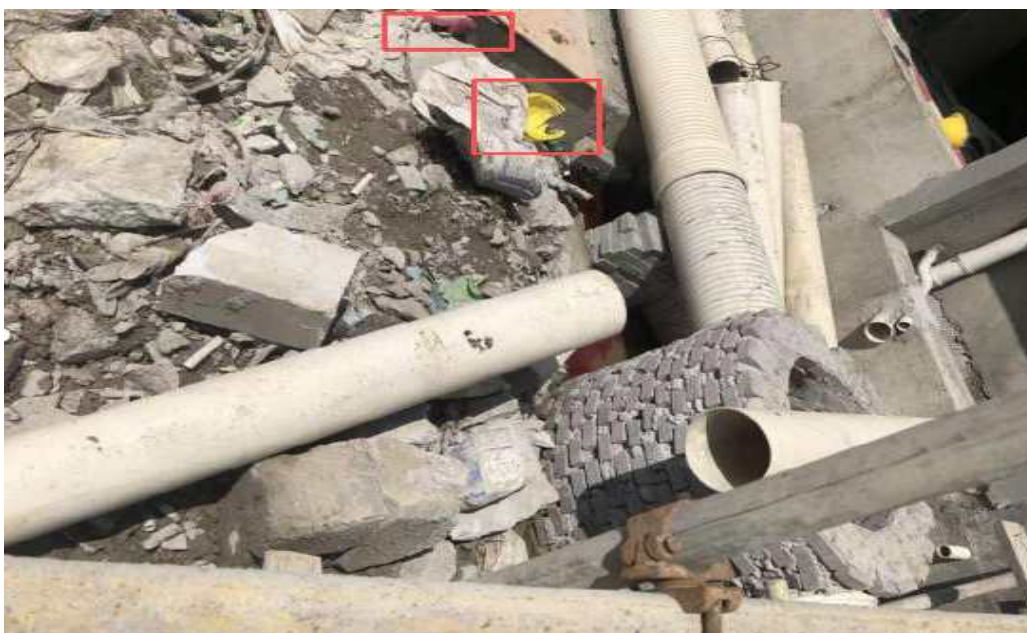
现场位于韶关市武江区西联镇碧桂园星悦十八期一标工地8#楼，工地的东面为石灰窑头，南面为丝茅坪，西面为碧桂园太阳城天钻，北面为武江区芙蓉幼儿园。中心现场为8#楼的南侧，在8#楼南侧地面放有水泥块和塑料管，林\*红头朝西脚朝东呈仰卧状，上身穿有一件黑白条纹短袖和工作用反光衣，双手戴着蓝色的施工作业手套，下身穿有一条黑色长裤，其中右脚上穿有红色鞋子。在林\*红头部的东侧地面见有破损的施工安全帽碎片，在木板东侧水泥块下的水沟内见有血性液体和黄色的施工安全帽，安全帽距8#楼南墙1.4米。

（上图为破损的安全帽及死者掉落的鞋子）

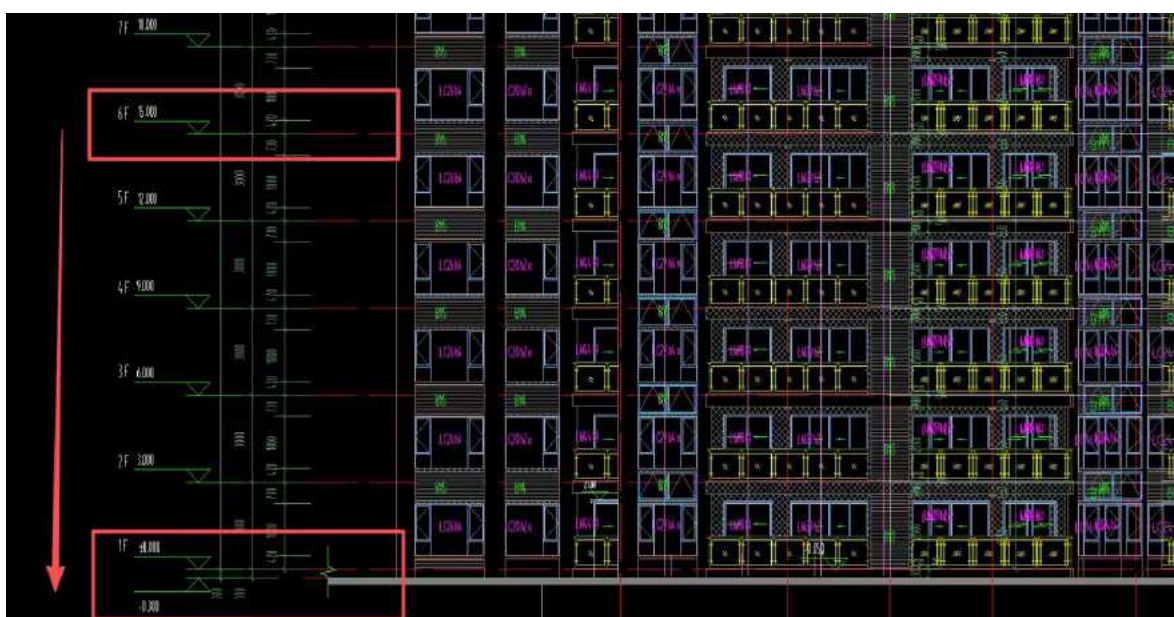
（上图为事故发生地施工图，坠落高度为 15 米）

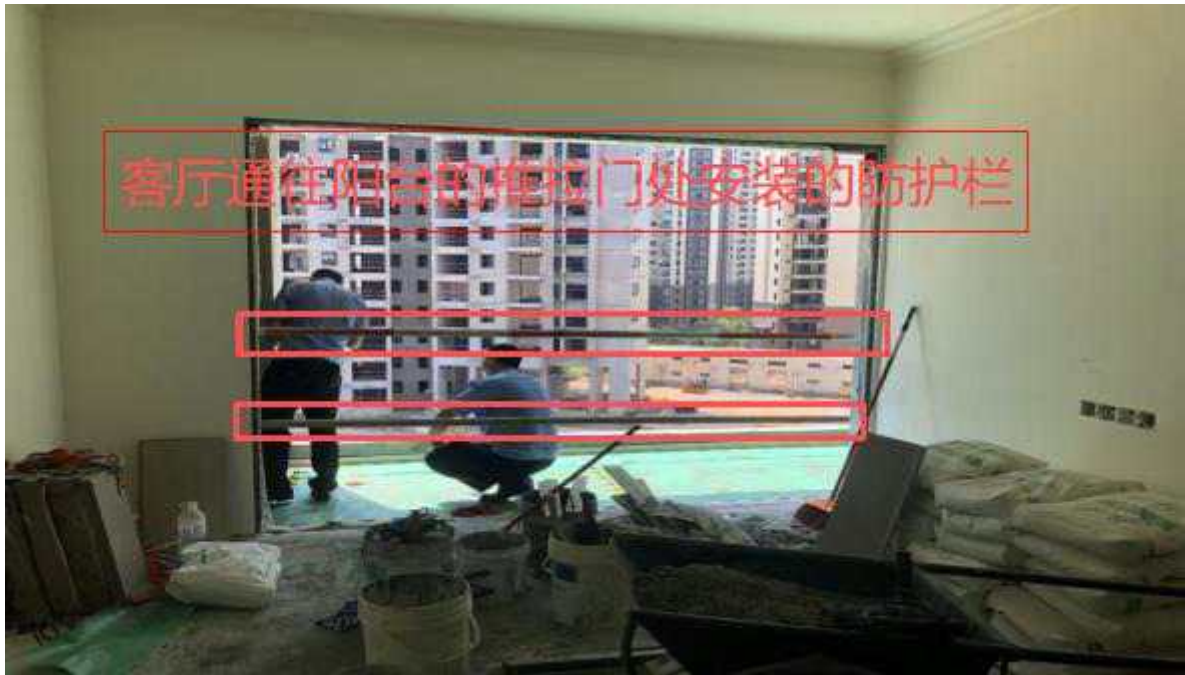
(上图为星悦十八期一标 8#楼 6 层客厅推拉门处安装的护栏)

2. **现场安全管理存在漏洞。**腾越建筑科技集团有限公司及江苏荣鼎工程技术有限公司未对存在高坠隐患的 8#楼 5-13 层阳台加强现场巡查；客厅与南阳台之间设置的防护栏无法有效发挥高坠防护作用，形同虚设；江苏荣鼎工程技术有限公司未及时通知现场各施工班组禁止进入存在高空坠落风险的区域施工，缺少经常性安全检查巡查；监理公司总监理许\*亮未严格落实临边作业旁站，现场安全管理缺乏有效监督。

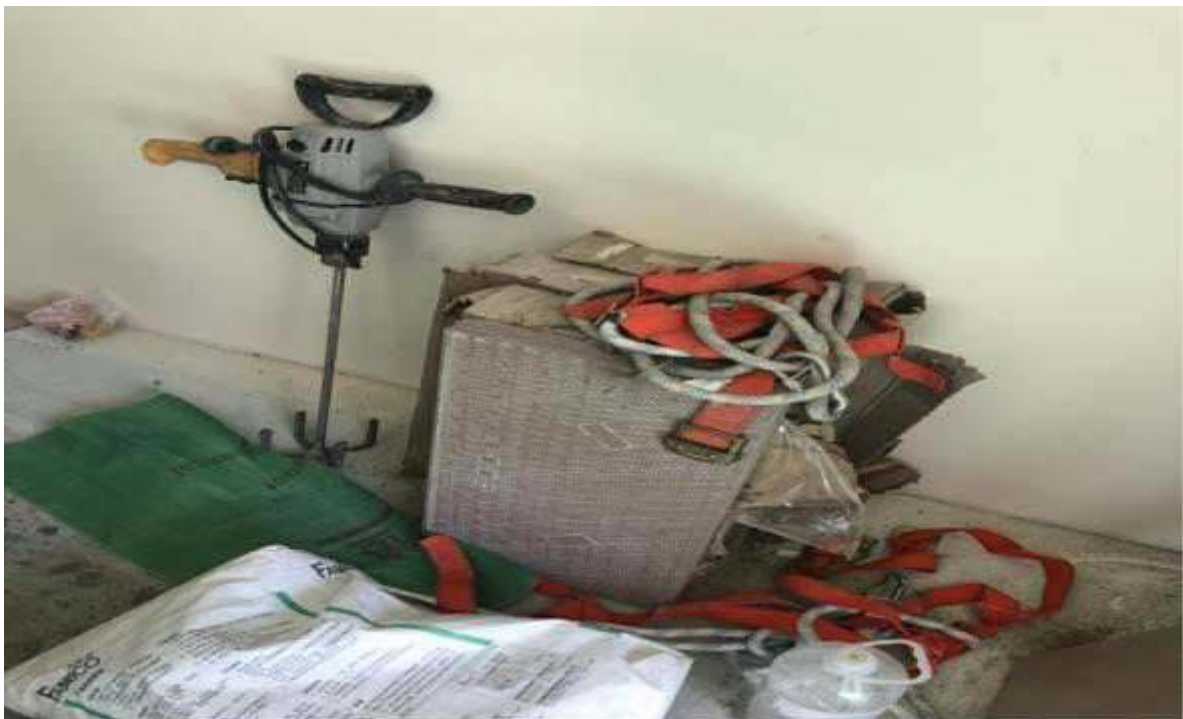
(上图为事故现场发现的安全带)

**4. 施工人员安全意识淡薄。**工人林\*红在未安装栏杆的阳台进行临边作业时，未按规程操作，既未正确佩戴安全帽，也未按要求系挂安全绳，安全意识淡薄。

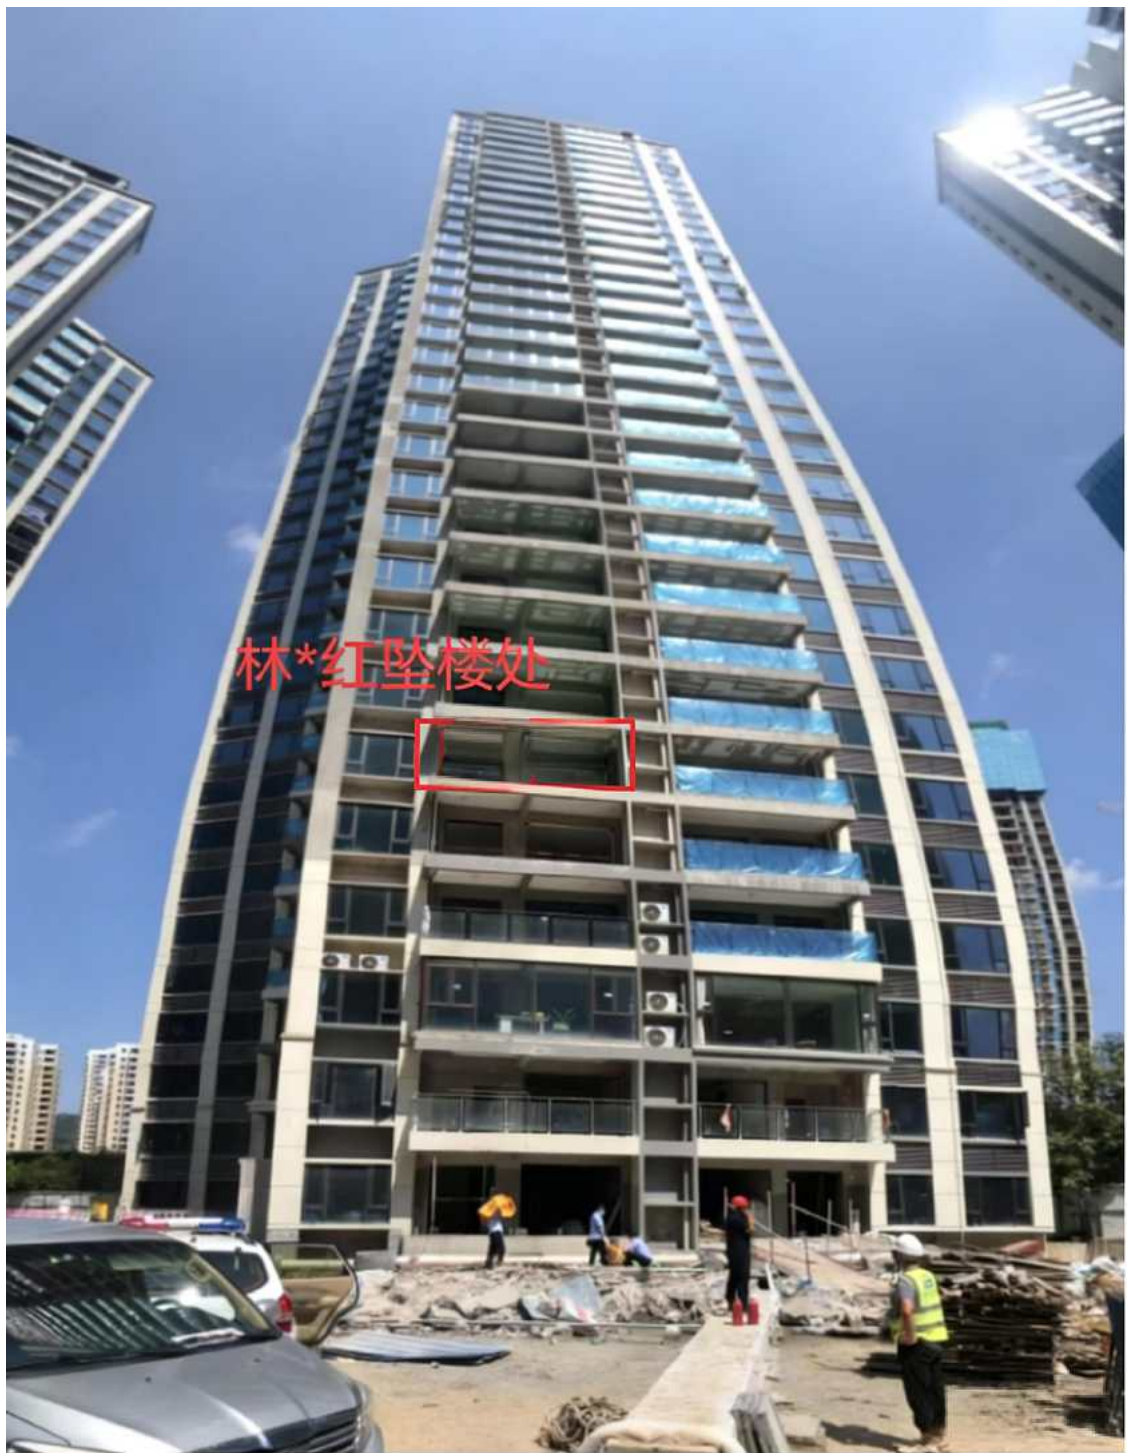
（上图为事故发生时星悦十八期一标 8#楼现场）
