案件编号：XJ 阿市（2023）02 号

事故名称：阿勒泰市恰秀路街道阿勒泰市供热管网及换热站提升改造项目

“11·12”一般坍塌生产安全事故调查报告

阿勒泰市政府事故调查组制

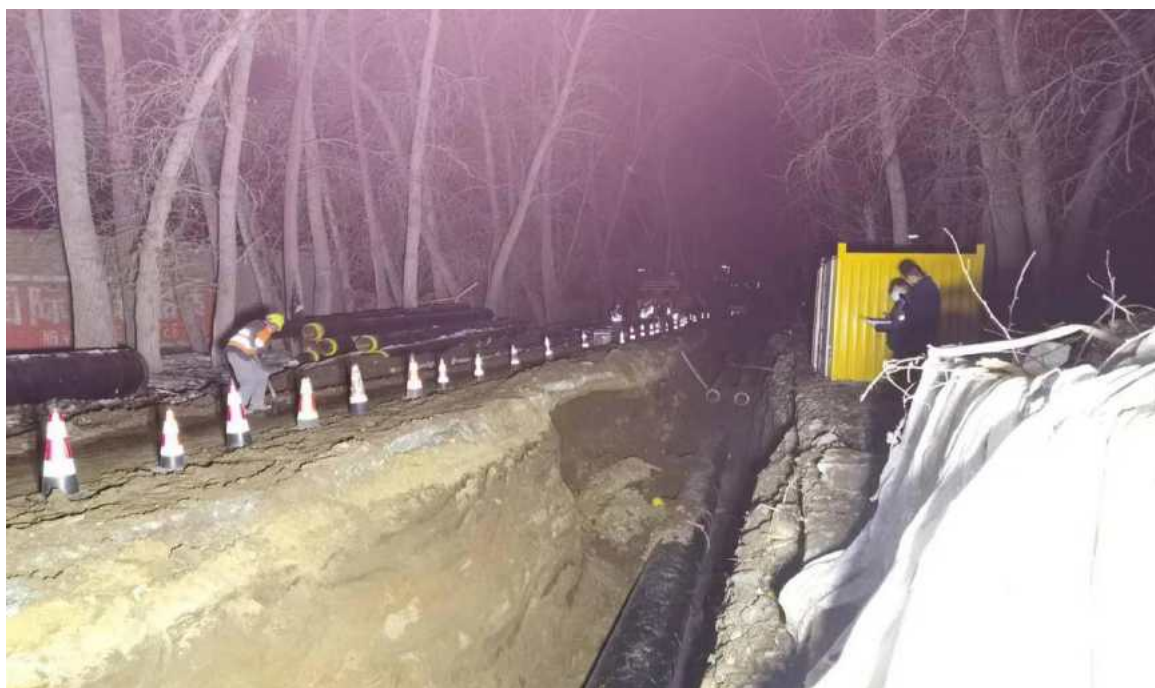
图一事故现场示意图

经现场勘察，已开挖未回填管沟长约24米，现场施工路面宽约7.5米，管沟上口宽约3.6米，下口宽约2.246米，深度约3.8米。开挖管沟路面属混凝土结构，厚度约0.214米，南北两侧为林带。现场坍塌点位有车轮碾压痕迹，且距离坍塌位置距离约1.136米，事故发生后，现场未被破坏。

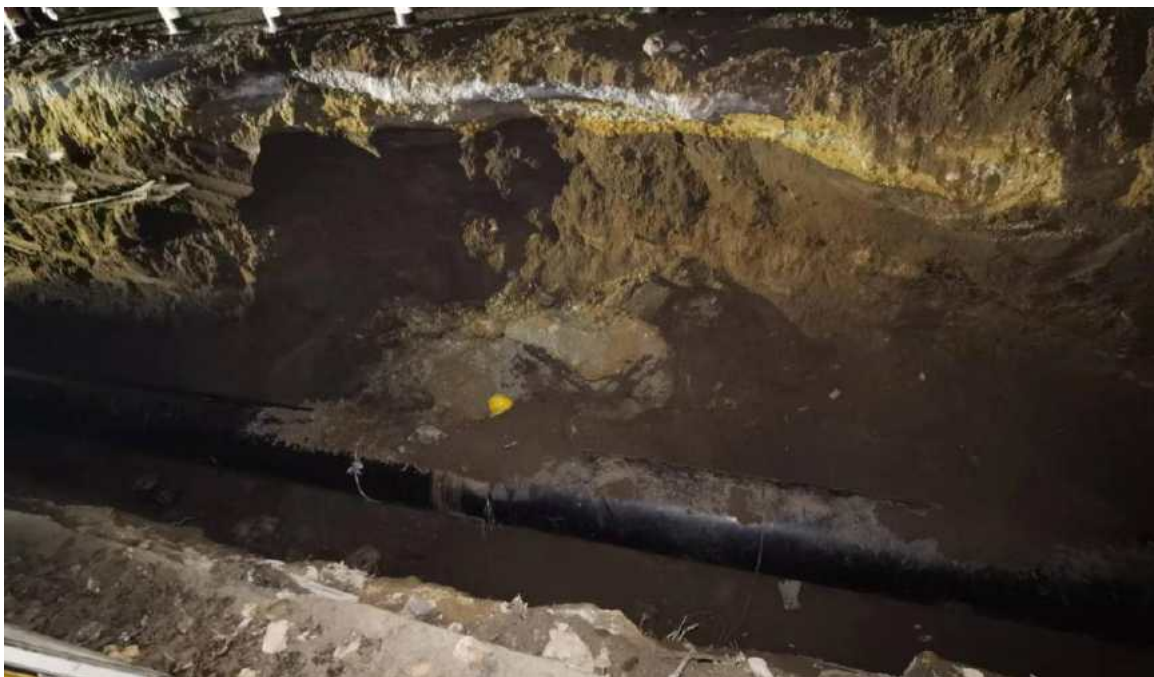
图二事故具体位置图

（6）现场施工组织不科学。根据现场勘察，施工期间，管沟距离旁边通行车辆距离仅为 1.136 米，荷载近 40 余吨的车辆，在管沟旁边行驶，对管沟产生一定的扰动，也是导致事故发生的重要原因之一。

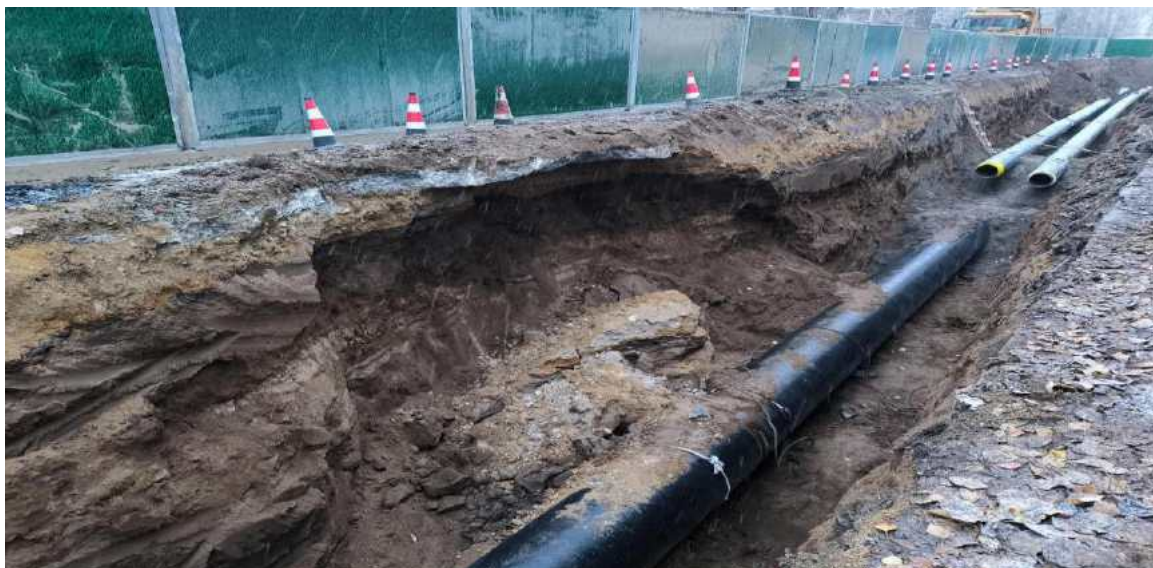
中铁一局阿勒泰建设工程有限公司，现场管理混乱，没有严格审查特种作业人员资质(焊工陈\*\*特种作业证复审日期为2023年8月3日，未按时复审)，带班组长封\*（死者）安全意识淡薄，在接到停工通知后擅自组织组员复工，违规组织开展管沟开挖、管道安装，没有严格按照施工组织设计和技术交底作业进行管沟放坡或支护，在天色已黑、光线不良的情况下仍然组织作业是造成事故发生的直接原因。
