# 嘉定江桥上海三菱电梯有限公司安装维修 分公司“12·4”一般高处坠落事故调查报告

嘉定区生产安全事故调查组

2026 年 2 月 9 日

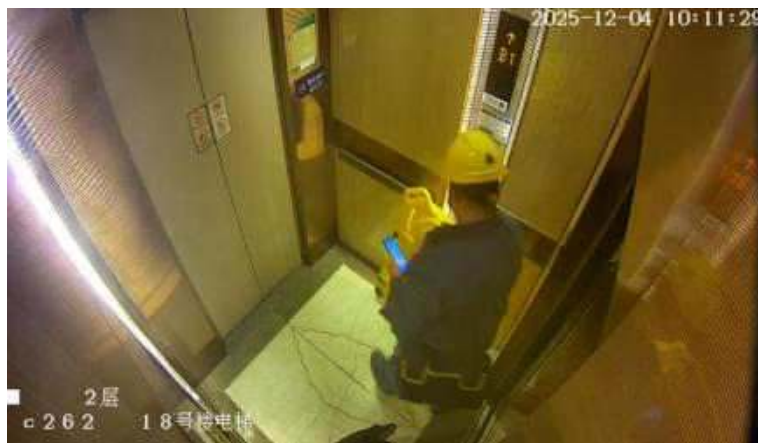
图 1

2025 年 12 月 4 日 10 时 11 分 29 秒卢永峰携带工具包及 2 个护栏从 18 号楼 B1 层进入轿厢。（见图 1）

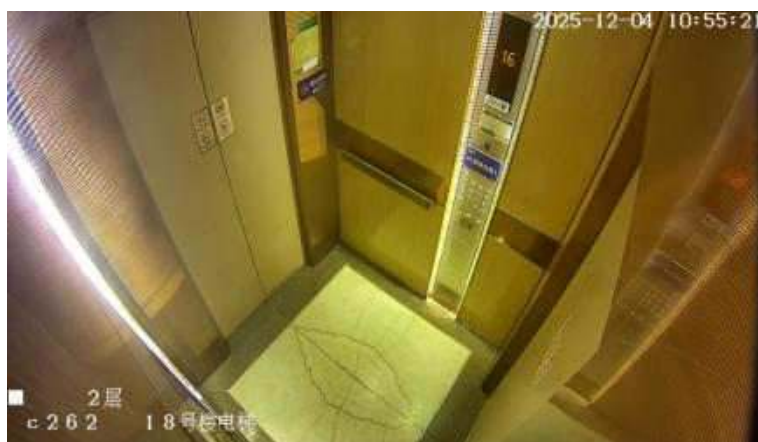
图 2

卢永峰在将护栏放置在 1 楼 2 个电梯层门外后，于 10 时 15 分 34 秒乘坐电梯到达 18 楼后离去。轿厢内显示屏显示 10 时 16 分 23 秒空梯下行至 17 层，10 时 55 分 21 秒下行至 16 层后直至

蒋荣林发现卢永峰，电梯一直停留在 16 层。（见图 2）

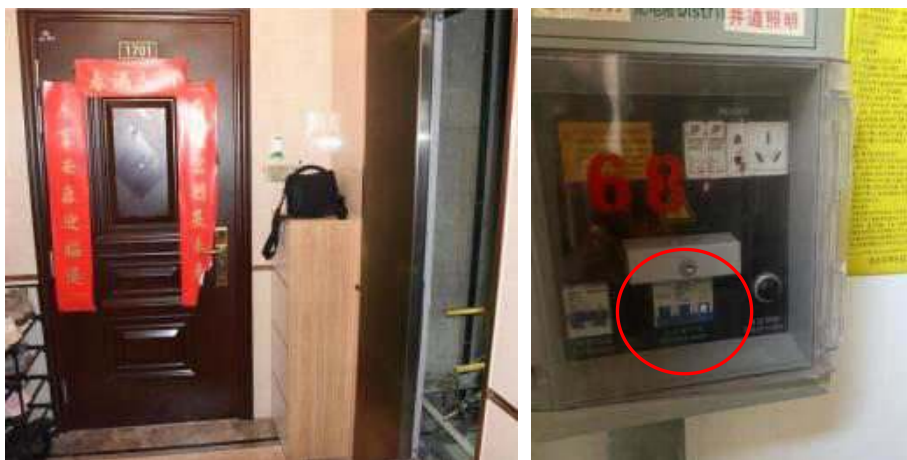
图 3

勘查人员达到现场时，电梯处于断电停运状态，轿厢位于井道内 16 层和 17 层之间，电梯机房中电梯主开关处于“关闭”位置。（见图 3）

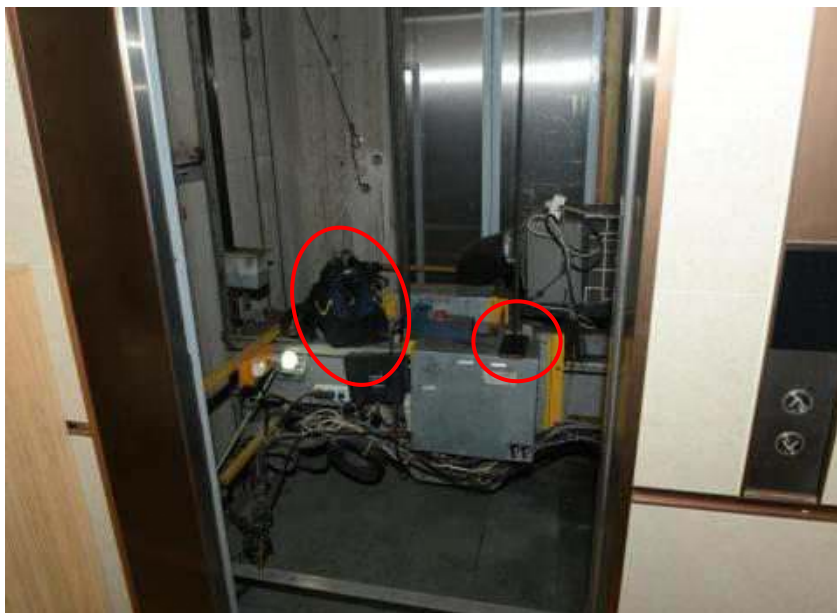
图 4

（1）电梯停靠在 17 楼下方，轿厢顶部略高于 17 楼地平面；轿厢顶部有一根南北向横梁，横梁两侧及上方安装有空调等设备；横梁及设备上留有手机和工具包。（见图 4）

3.龙湖天璞小区 18 号楼电梯为东西两侧对开门模式，轿顶有一根南北向横梁分隔，因两侧电梯门上方的安全锁均需要在维保时进行检查，三菱安装维修分公司维保人员日常工作中存在跨越电梯轿顶中间横梁的情况。

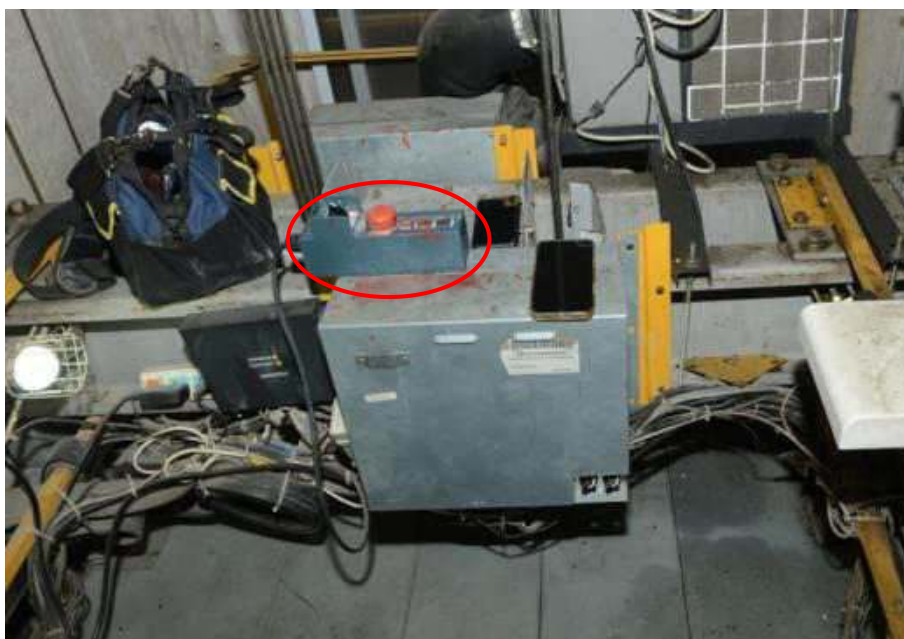
图 5

(2) 轿顶检修运行开关处于“检修”位置，轿顶停止装置处于“正常”状态。(见图 5)

现场勘查分析：轿顶检修运行开关处于“检修”位置、轿顶停止装置处于“正常”状态，可以排除事发时轿厢意外移动的可能性。电梯控制柜上电后显示电梯安全回路正常，表明事发前电梯处于正常状态，电梯门锁回路断开是因为事发后 B1 楼层门处于打开状态。轿顶护栏尺寸符合《电梯制造与安装安全规范》（GB 7588-2003）要求。

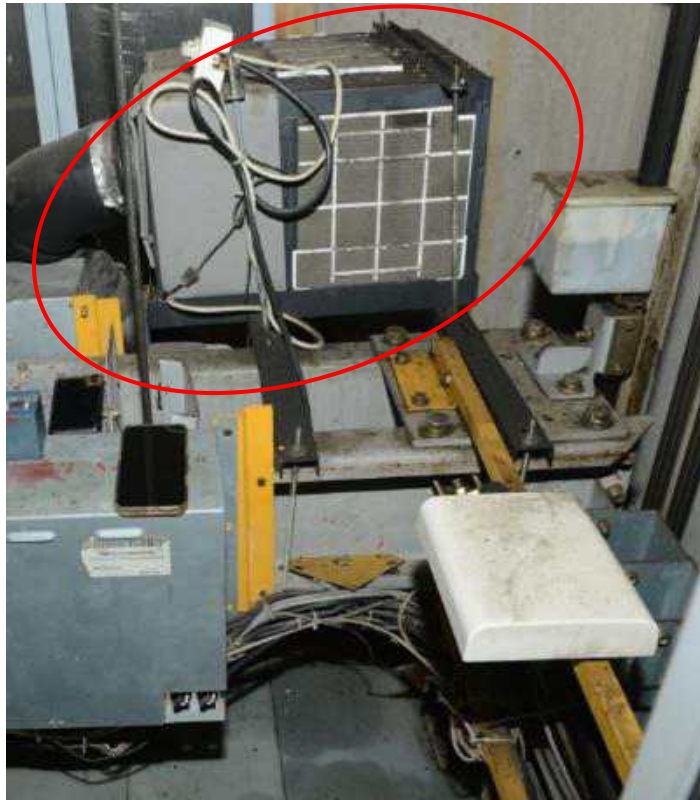
图 6

(3) 轿顶西北侧位置安装有空调，空调顶部高出轿顶 107cm。(见图 6)

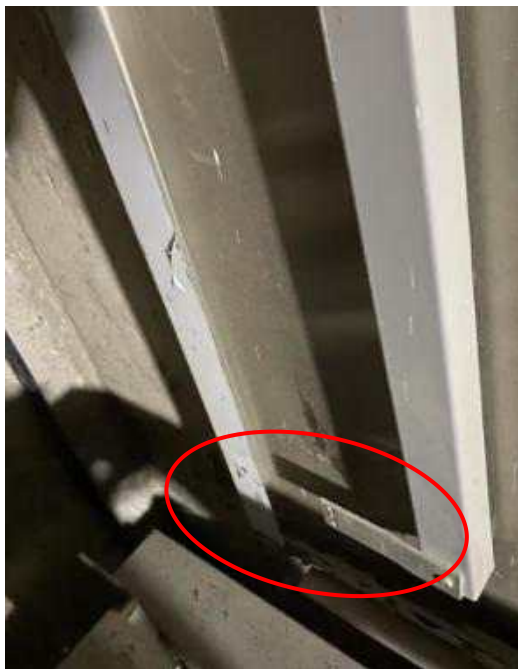
图 7

(4) 17 楼电梯东侧层门的强迫关门装置损坏。(见图 7)

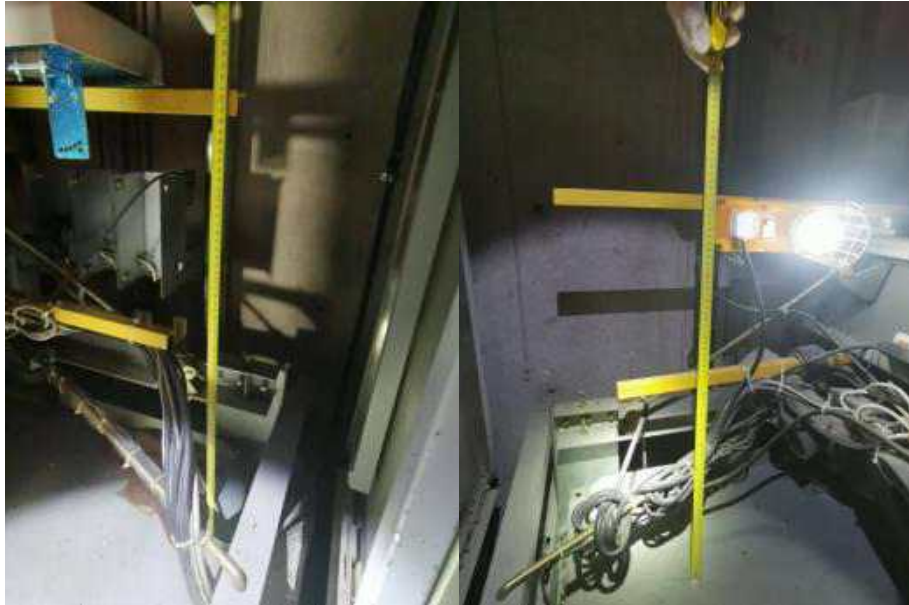
图 8

(5) 轿顶护栏高度为 71-72cm。(见图 8)

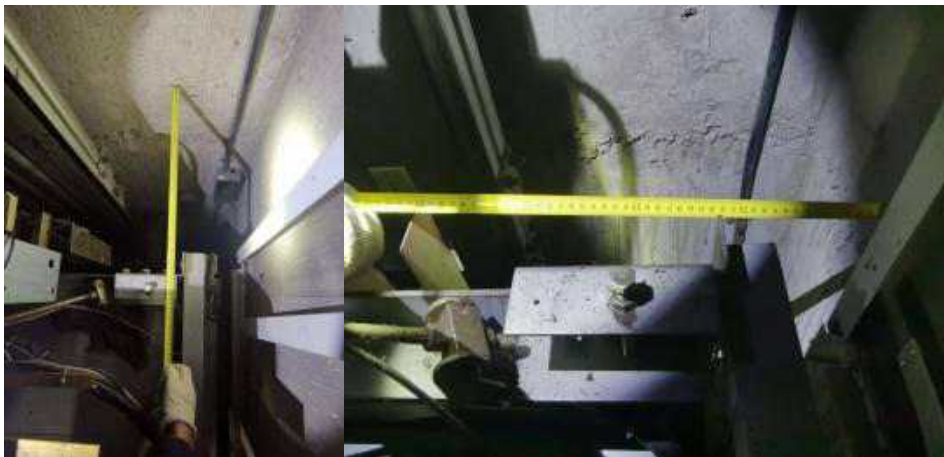
图 9

(6) 东北角井道与轿顶镂空位置的最大尺寸为 49cm\*51cm。  
(见图 9)

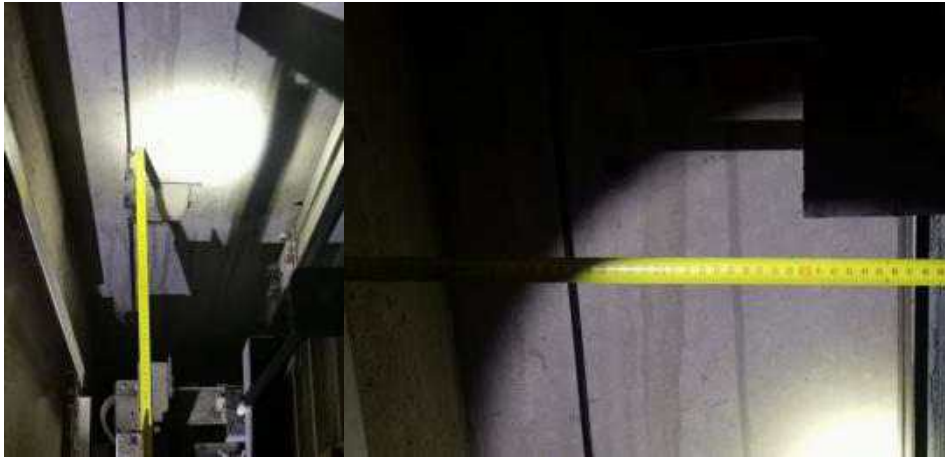
图 10

(7) 西北角井道与轿顶镂空位置的最大尺寸为 43cm\*49cm。  
(见图 10)

综上所述，卢永峰符合生前从轿厢顶部的西北角洞口坠落致创伤性休克而死亡。

卢永峰安全意识缺乏，违反三菱安装维修分公司安全规章制度，独自一人在轿顶进行电梯维保作业，对轿顶上存在的安全风险隐患缺乏辨识，未采取必要的防护措施，作业过程中不慎从轿顶西北角洞口坠落至井道底部，导致死亡。

**（一）三菱安装维修分公司**要深刻吸取此次事故教训，加强对维保人员的安全生产教育培训工作，针对此次事故对公司全体维保人员开展专题警示教育，切实增强维保人员的安全意识；要

压实全员安全生产责任制、拧紧责任链条，健全作业审批制度、规范作业审批流程，明确维保作业现场的安全监护人员，加强对作业现场的安全生产管理，确保作业现场安全生产规章制度及安全操作规程得到严格执行和 safety 措施的落实；要认真开展生产安全事故隐患排查治理工作，仔细评估作业现场存在的安全风险，及时消除事故隐患，防止事故的再次发生。

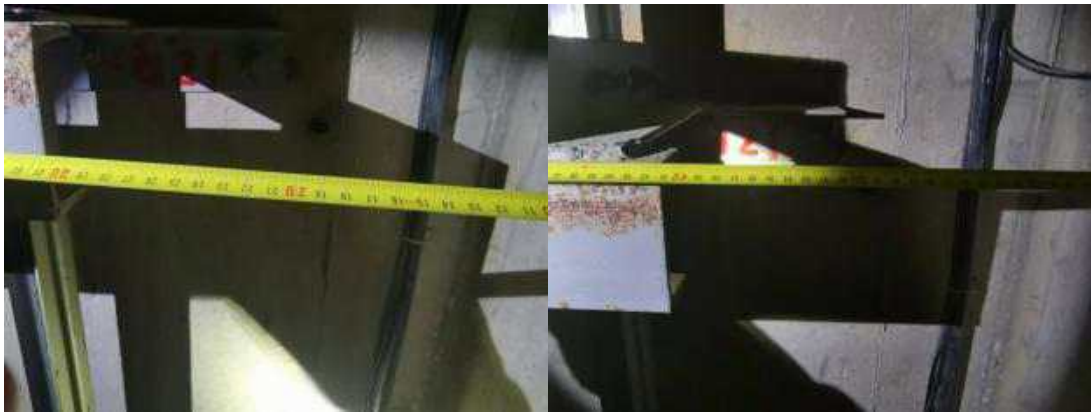
图 11

(8) 东南角井道与轿顶镂空位置的最大尺寸为 31cm\*41cm。  
(见图 11)

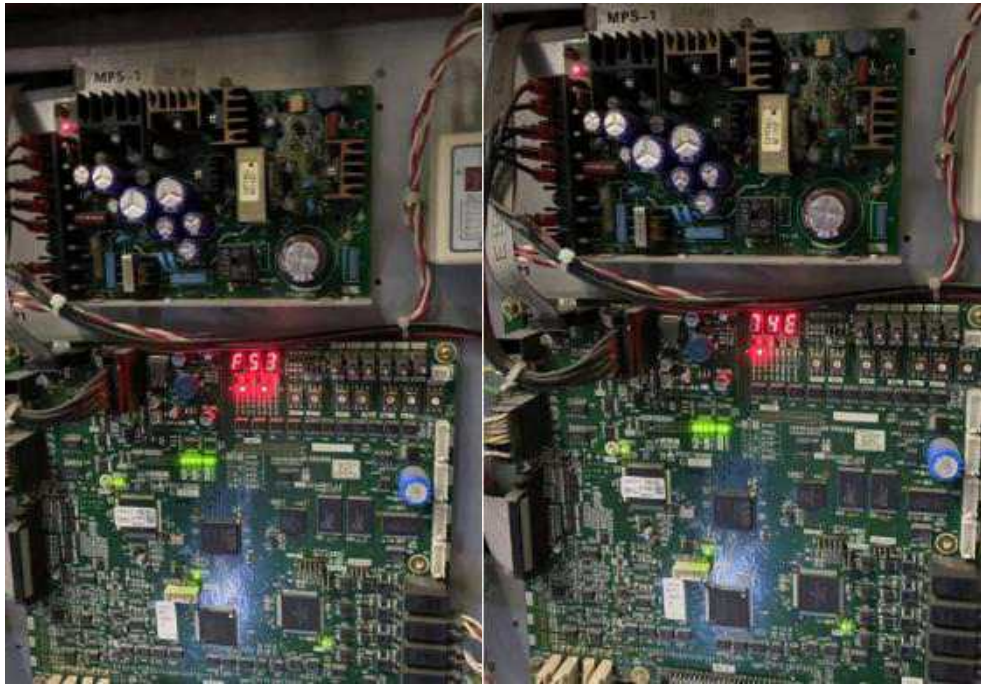
图 12

勘查人员和电梯维保人员至电梯机房，由维保人员合上电梯主开关，电梯控制柜中控制面板上分别显示 F53 和 74E。（见图 12）

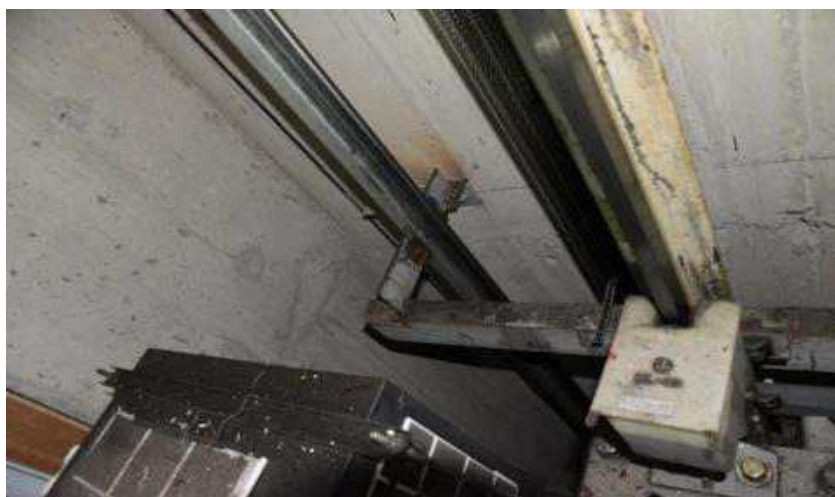
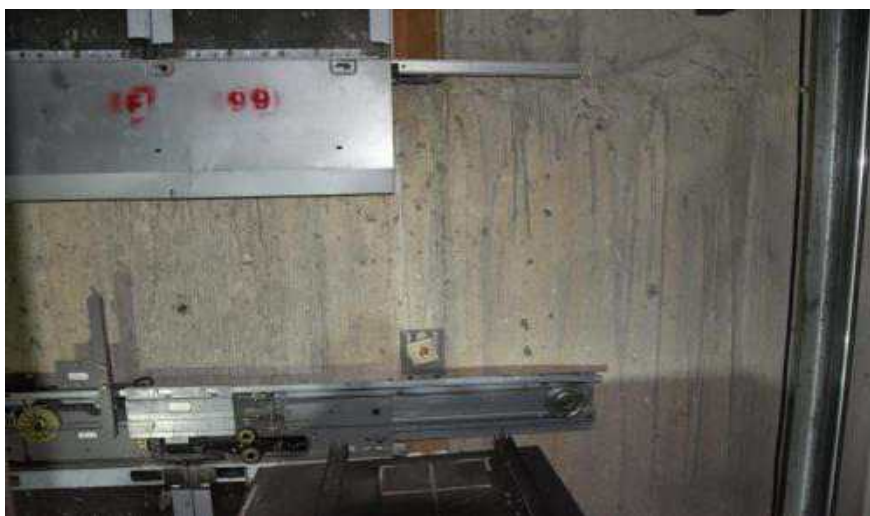
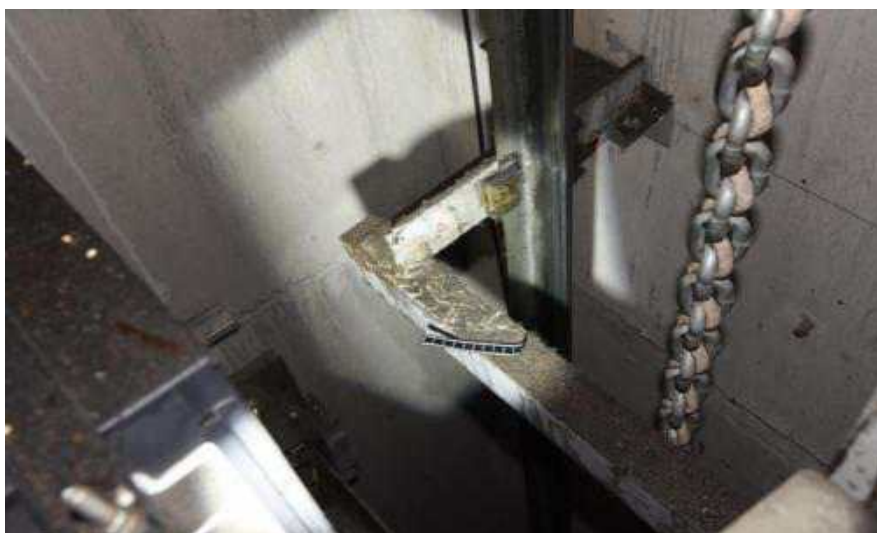
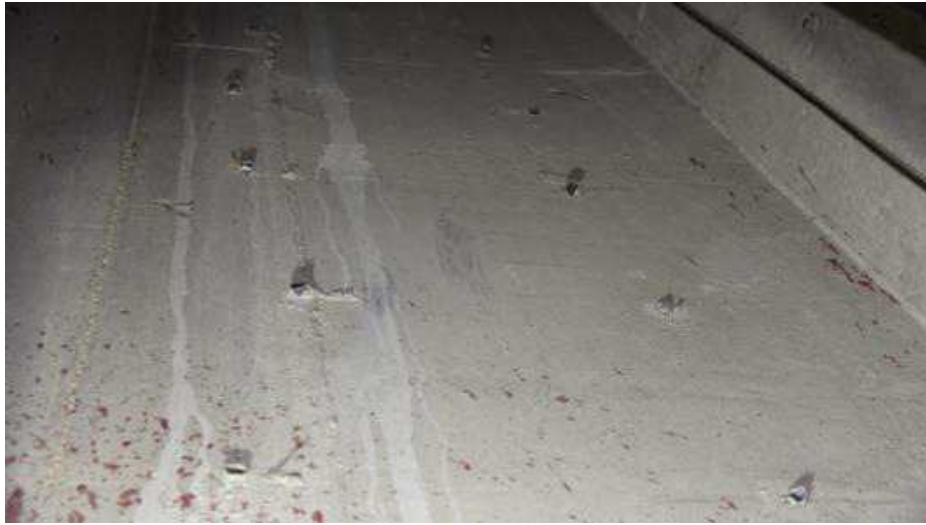
在轿顶西北侧洞口下方的电线上发现灰尘擦蹭痕迹，九层的电梯门支架发现变形，九层和一层的角铁上发现局部鞋印，在负一层的西侧墙壁上发现擦划痕迹。（见图 14-17）
