标 题：崖州区城西崖保路129号自建房“12·12”一般高处坠落事故调查报告

## 崖州区城西崖保路129号自建房“12·12”一般高处坠落事故调查报告

“12·12”崖州区崖保路129号

自建房高处坠落事故调查组

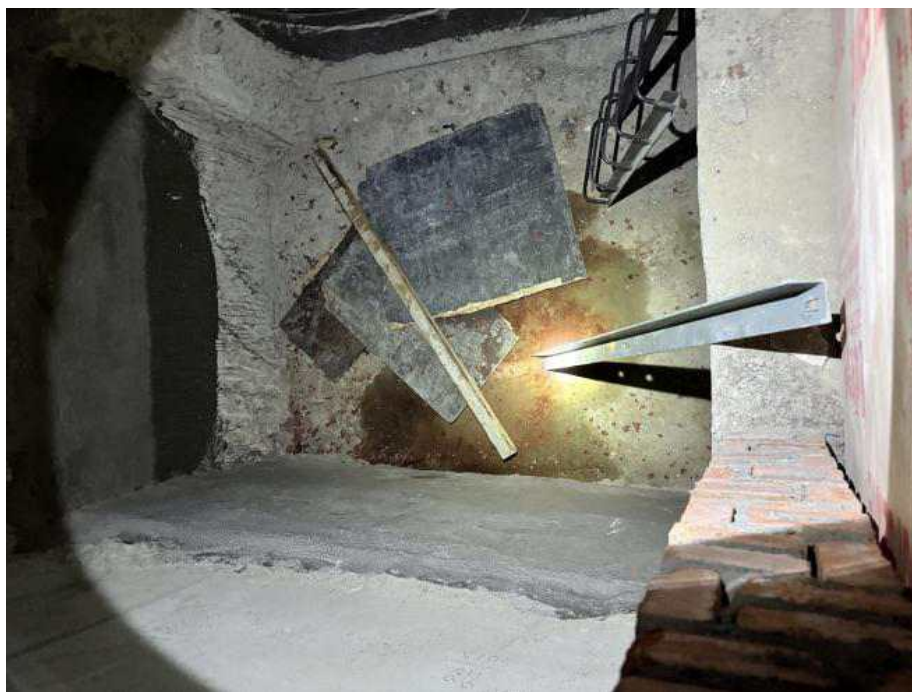
电梯井道内部情况

2025年12月12日，杨某亮、高某贵等施工人员在三亚市崖州区崖保路129号自建房开展电梯安装施工作业。因该建筑电梯井道未预留圈梁，杨某亮、高某贵二人在三楼电梯井口内实施槽钢安装作业，用于井道加固。

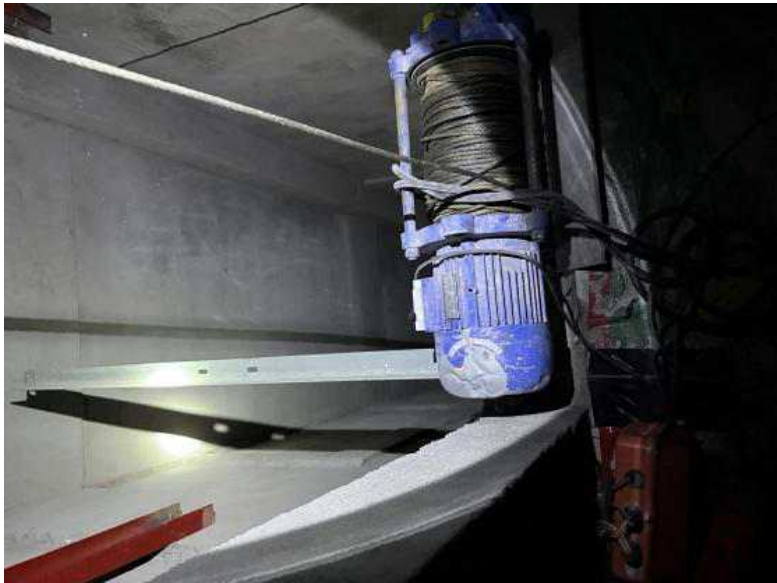
违规简易平台面貌

作业期间，杨某亮、高某贵二人站立在违规搭设的简易操作平台上施工，该平台由杨某亮搭设，具体为：在电梯口地板打孔后，将两根186cm\*6cm\*6cm的热镀锌角钢分别用一颗膨胀螺栓横向固定于电梯口地板上，角钢一侧悬空于电梯井内，再从角钢上方铺设木板作为操作面，无任何安全防护措施。

施工人员违规搭设并使用不安全操作平台，是导致本次事故发生的直接原因。杨某亮自行搭设的简易平台，仅通过两根角钢横向固定于地板且一侧悬空，未设置防护栏杆、防坠网等安全防护设施，未经过荷载验算，结构稳定性极差，不符合高空作业平台安全规范；作业过程中平台突然失稳，导致杨某亮、高某贵二人从三楼电梯井口坠落至一楼，直接造成人员伤亡事故。

（一）生产经营单位必须把安全生产工作摆在首位，树牢安全发展理念，坚持安全第一、预防为主、综合治理的方针，注重从源头上防范化解各类安全风险隐患，特别是临边防护、高处作业等危险作业应加强防护措施的检查，及时消除事故隐患。
