# 龙里龙山“8·8”一般道路交通事故调查报告

龙里龙山“8·8”道路交通事故调查组

2024年11月

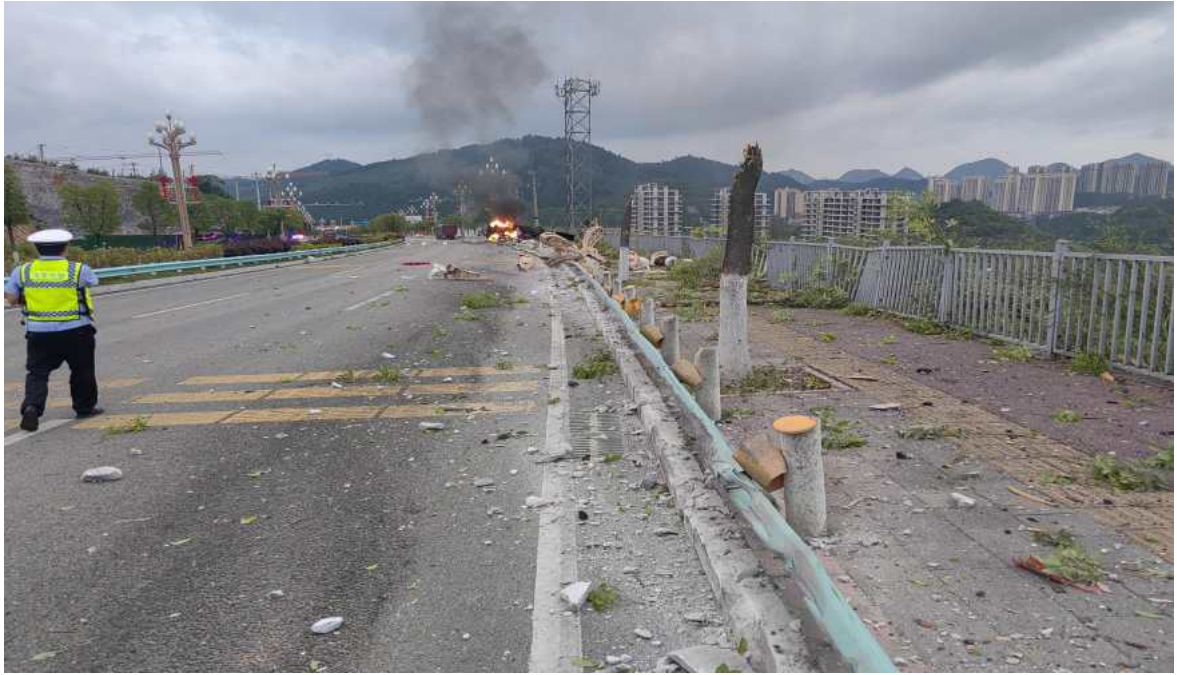
事发路段全貌

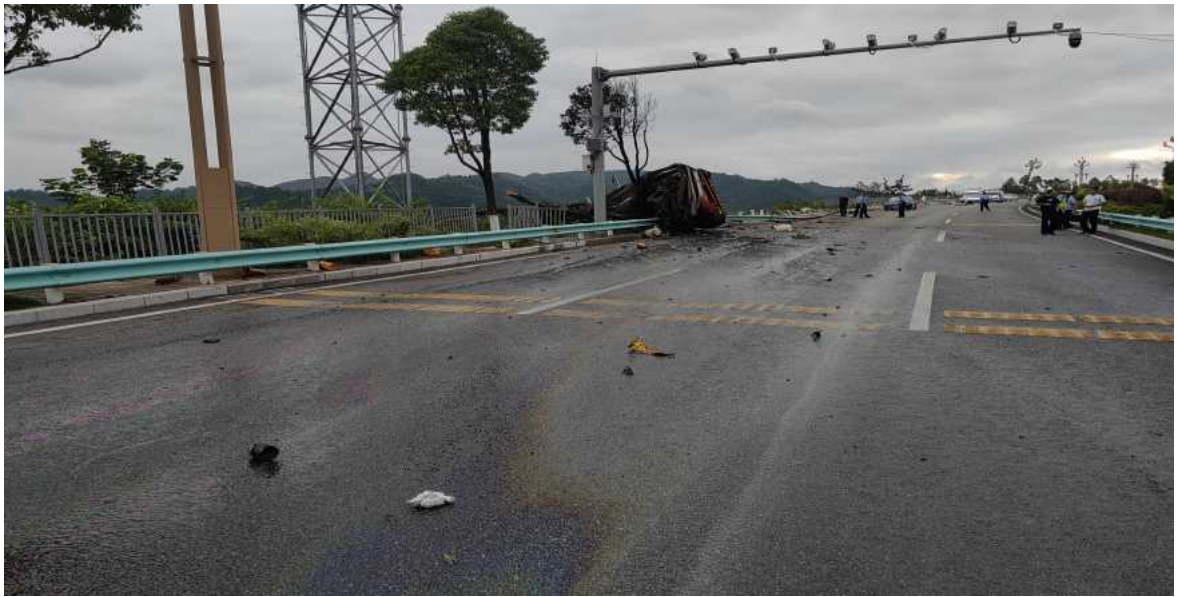
事发地点

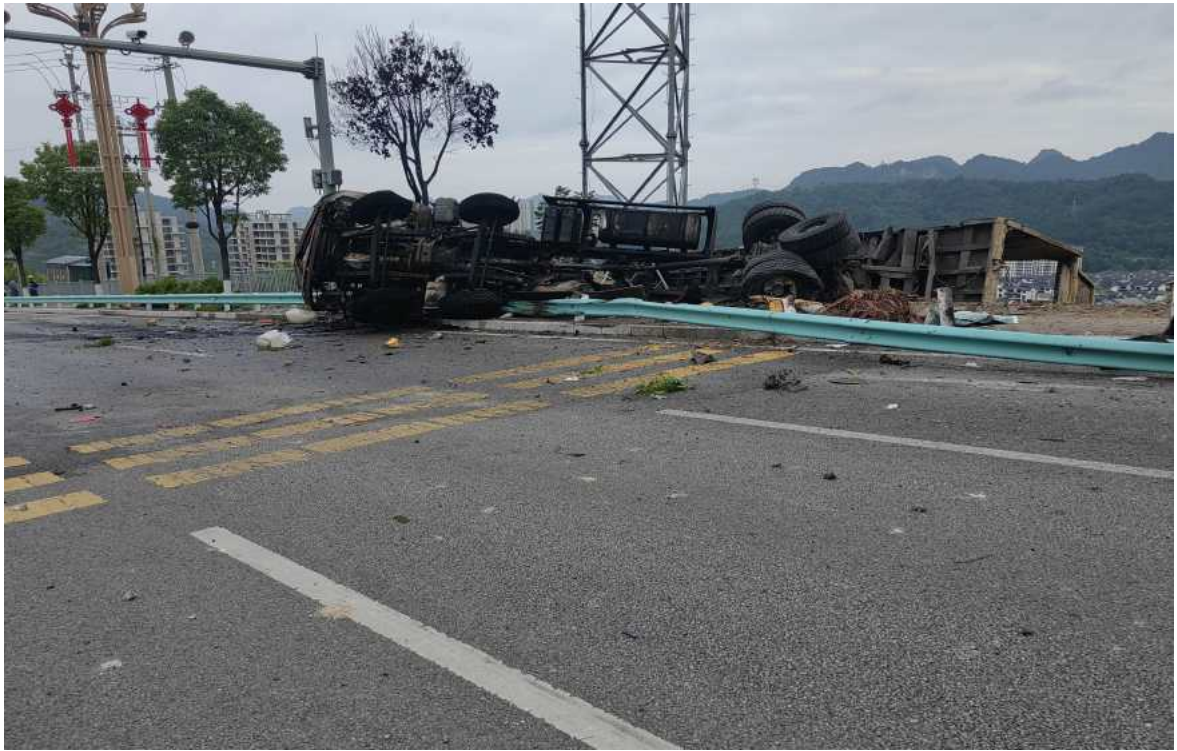
事发现场

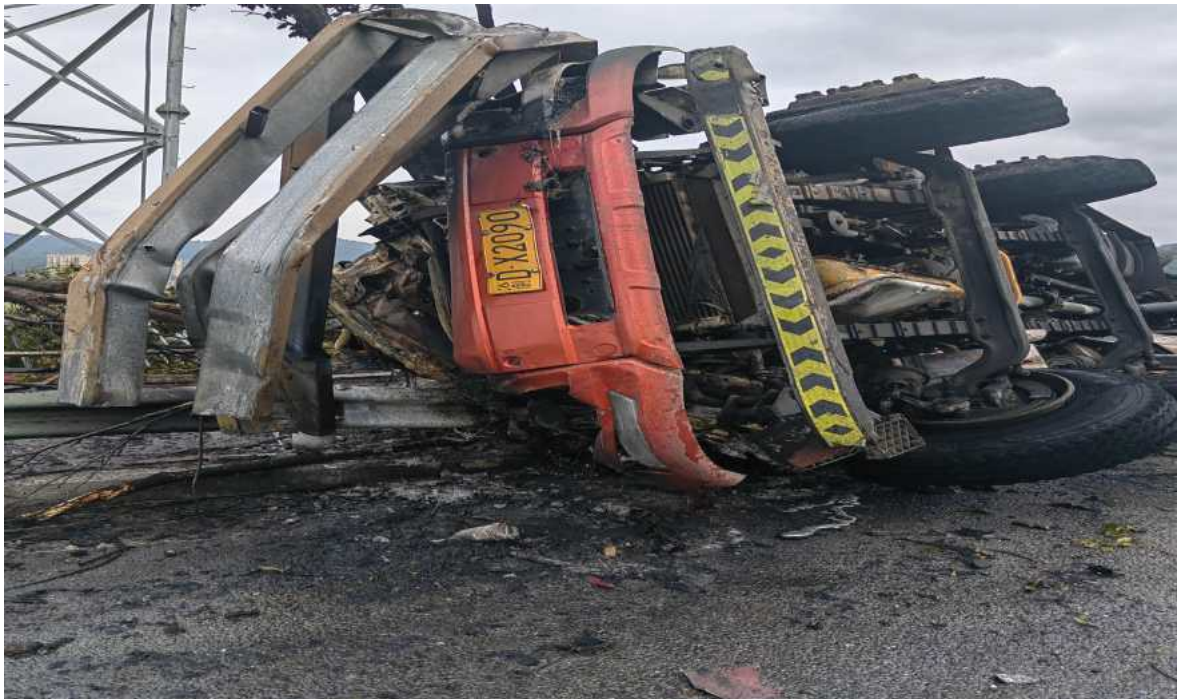
事发现场
