# 万柳中路 29 号 “5·6” 一般生产安全事故调查报告

经调查认定，万柳中路 29 号 “5·6” 物体打击事故是一起因作业人员违规冒险作业、现场安全管理缺失而造成的一般生产

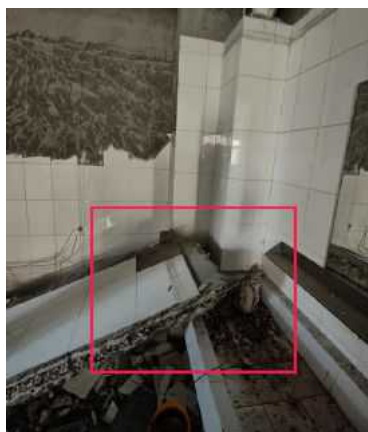
事故地点位于海淀区海淀街道万柳中路 29 号北京大学万柳公寓 1 号楼 1 区 4 层盥洗室改造工程作业现场。涉事轻质隔墙墙体（高约 1.9m、宽约 0.8m、厚约 0.13m）向北侧倾倒，顶端压于北侧盥洗室水池边缘上（见图 1），现场其余相邻轻质隔墙均向空旷一侧倾倒（西侧、南侧，见图 2）。涉事隔墙下方有一柄大锤和一顶安全帽（见图 3），东侧有两把电镐（未通电）和一

图 1 涉事隔墙倾倒情况

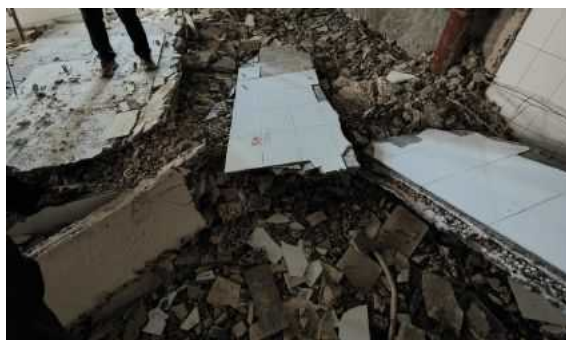
图 2 其余隔墙倾倒情况

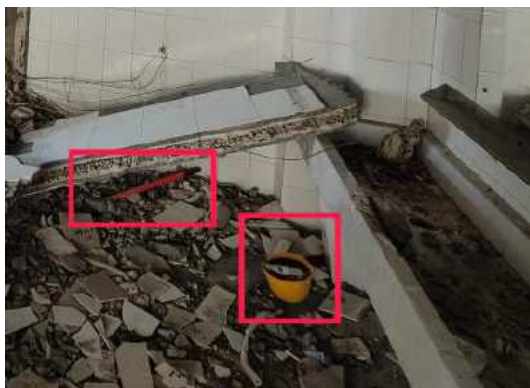
图 3 大锤和安全帽情况

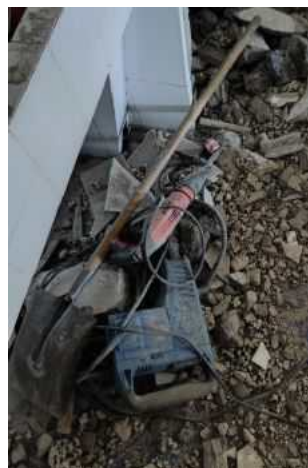
图 4 电镐和铁锹情况

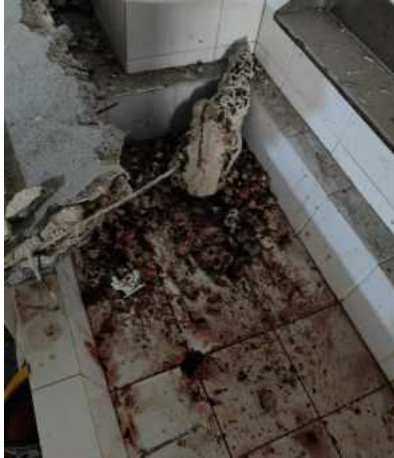
把铁锹（见图 4），水池内和水池下方均有大量血迹（见图 5）。

图 5 水池内血迹情况

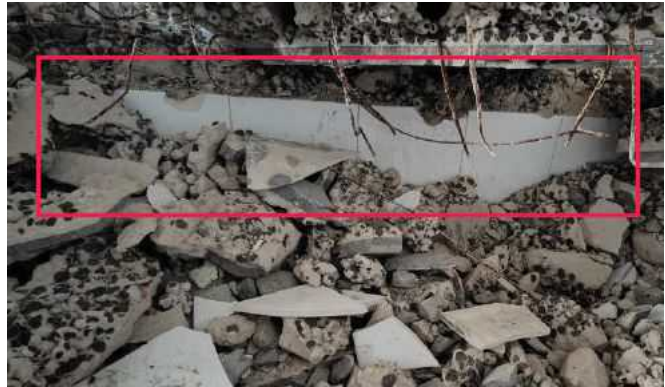
经查，涉事轻质隔墙原高约 2.9m，隔墙顶部（高约 0.7m）被剔凿掏空，西侧与侧面墙体分割切开，底部被掏掘（留有约 0.3m，见图 6）。事故发生时，盥洗室现场没有其他人员。

图 6 底部掏掘情况

赵\*\*安全意识淡薄，未按照技术交底和安全技术交底的要求，擅自采用顶部掏空、侧面分割切开、底部掏掘后推倒的方式，违规冒险拆除轻质隔墙，导致隔墙突然向北侧倾倒，将赵\*\*砸压，造成事故。

1. 鑫坛建筑公司要深刻汲取事故教训，依法加强对作业人员的教育和管理，督促作业人员切实提高安全意识，针对拆除方案进行再教育再培训，确保作业人员掌握本岗位的安全操作技能，严格按照技术交底和安全技术交底的要求完成拆除作业；同时强化对作业现场的安全检查，及时发现并制止作业人员的违规冒险行为，避免类似事故再次发生。
