## 重庆北碚平跃物流有限公司“3·24”一般车辆伤害事故调查报告

# 重庆北碚平跃物流有限公司

## “3·24”一般车辆伤害事故调查报告

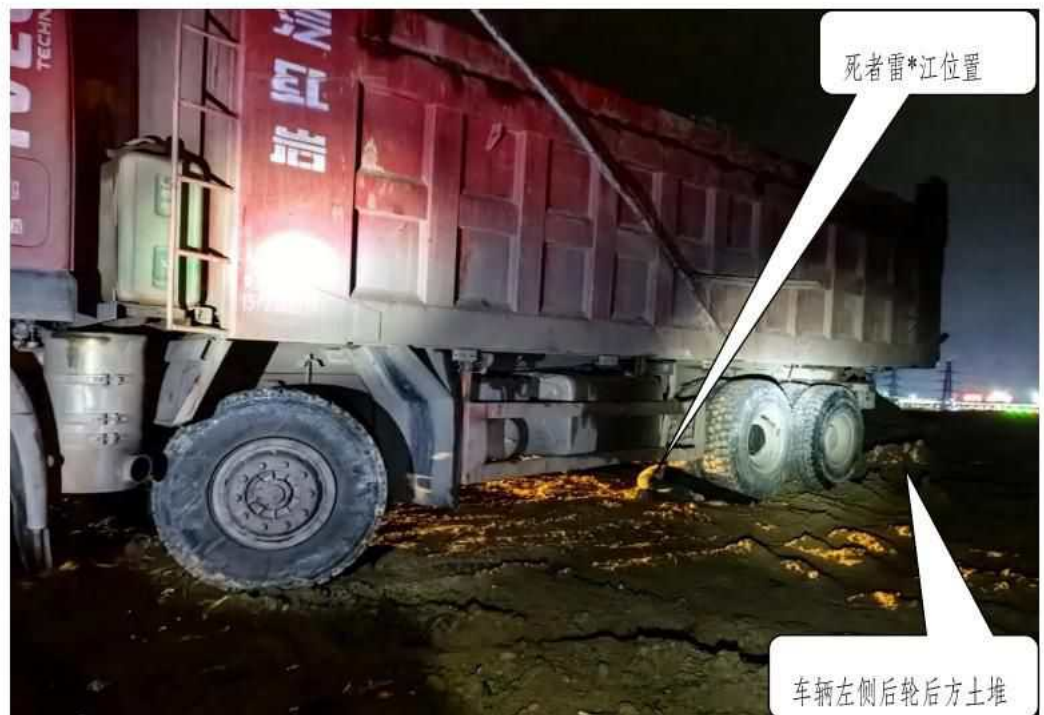
- 1.事故地点位于瑞峰农业公司金刚村种植园大门内；
- 2.涉事车辆渝 DV\*\*号货车正后方堆有泥土，左后轮后方有土堆，死者雷\*江位于车辆左侧第三桥轮胎下面，头部被挤压。
- 3.事发当天，北碚区天气为阴转小雨，温度 13℃-21℃。

图 1.事发现场照片

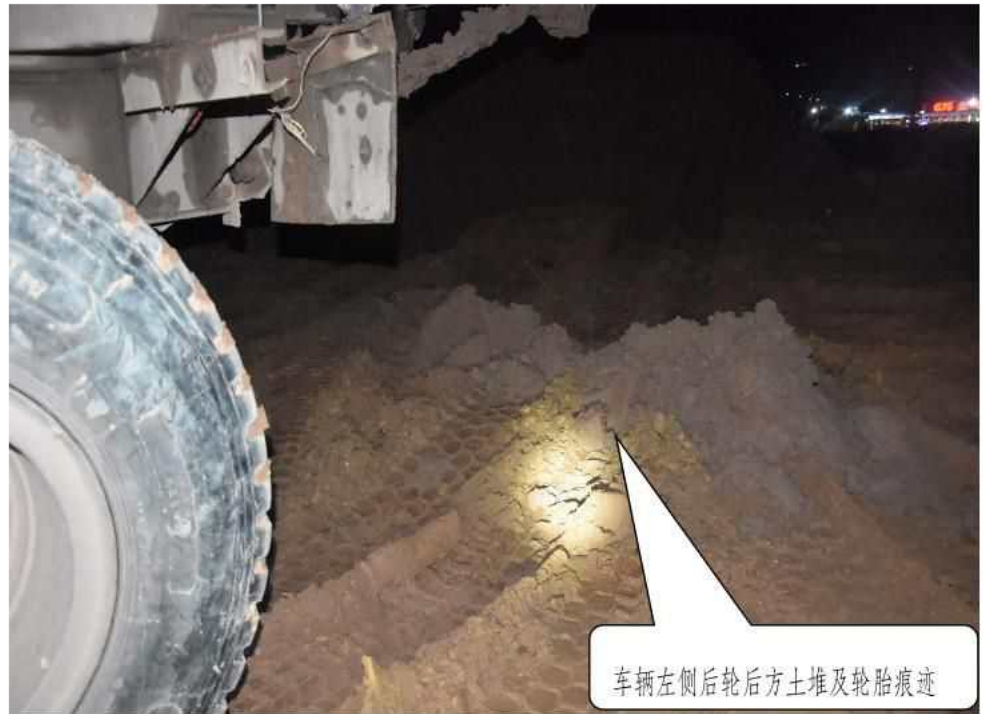
图2 车辆左侧后轮后方土堆及轮胎痕迹
