# 福泉牛场福泉泰力得磷化学有限公司“3·4” 一般机械伤害事故调查报告

福泉市人民政府事故调查组

2026 年 6 月

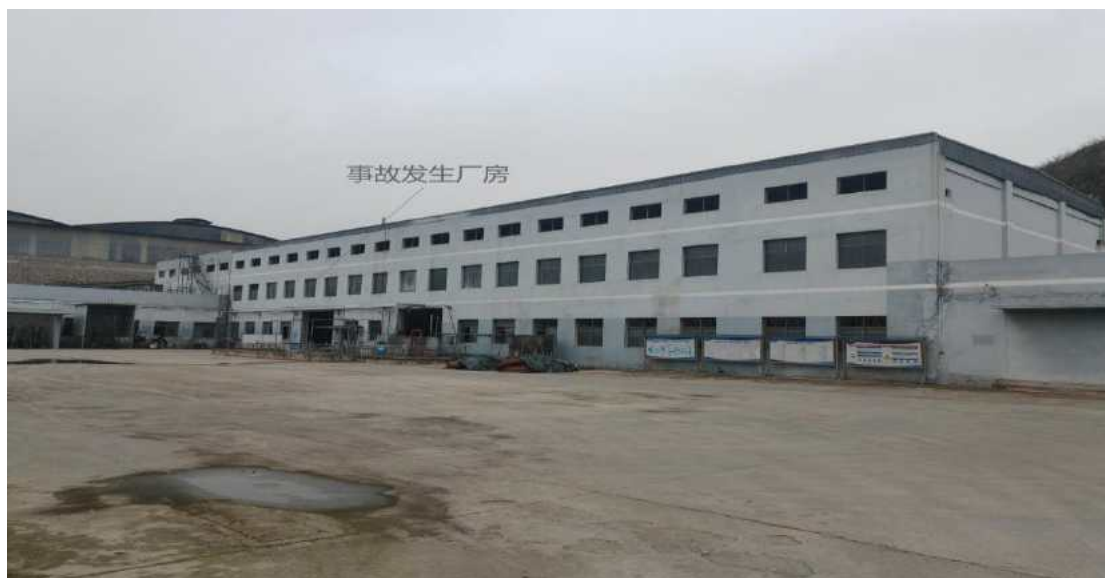
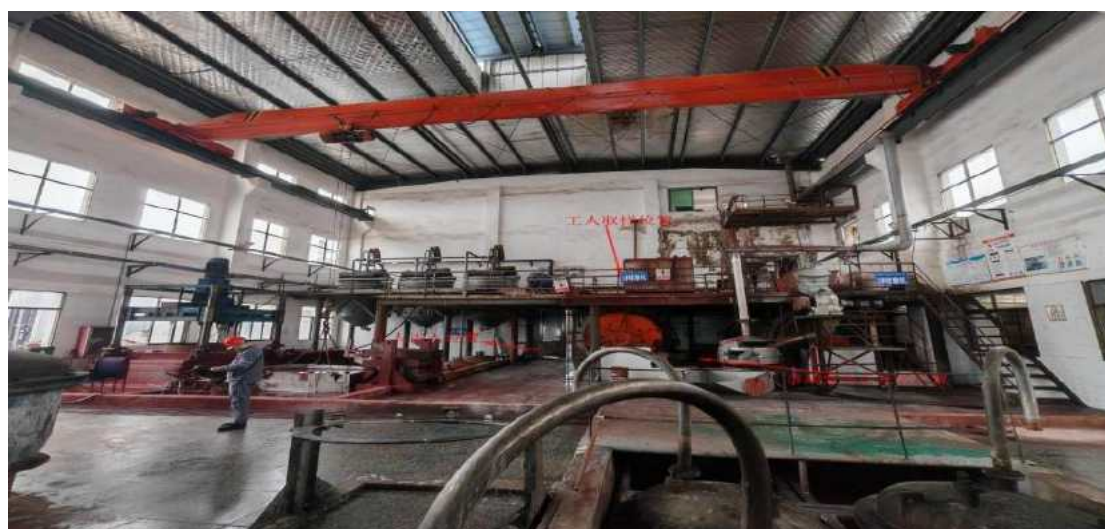
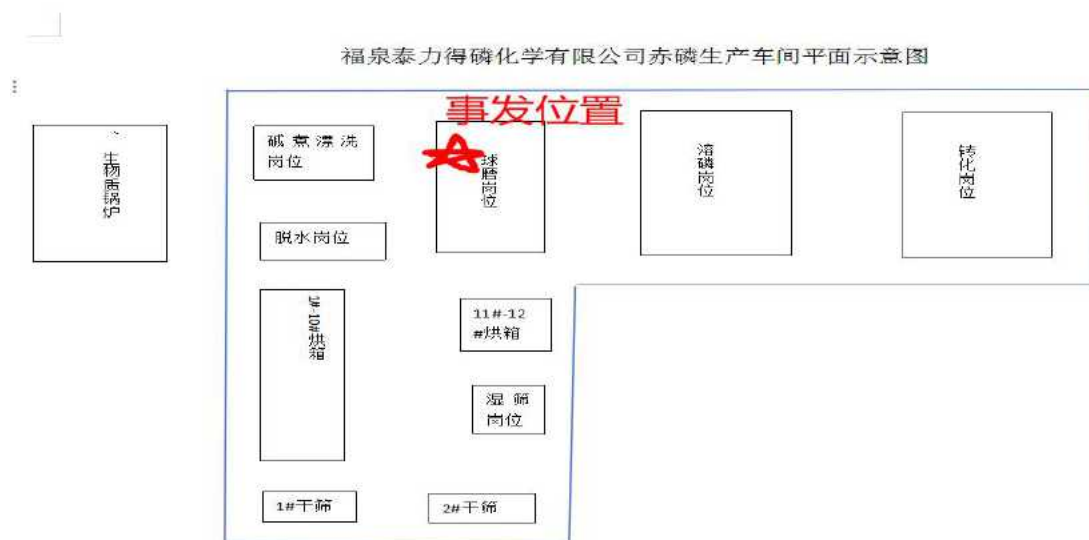
图：赤磷车间示意图

事故发生在福泉泰力得磷化学有限公司赤磷车间1#球磨机处，该车间位于厂区北部，现场已停止生产。事故现场位于1#球磨机，分为上下两层平台，上层为赤磷打磨投料口，下层为球磨机设备和槽型出料口，上层投料口为矩形（长135cm、宽76cm），内设有两处脚踏板（长60cm、宽10cm），球磨机滚筒上留有铁制规格取样口（长50cm、宽42cm），取样器为长182cm的铁制提斗器，料口设有铁制栅栏，现场左侧有船形料槽内装有湿红磷，内有铁铲和掏锄各1把，锥形漏斗放置于1#球磨机右侧，上层现场地面有水痕，换气扇1台、扫帚1把。下层为球磨机设备，设备右侧有梭槽型的出料口和2#球磨机。

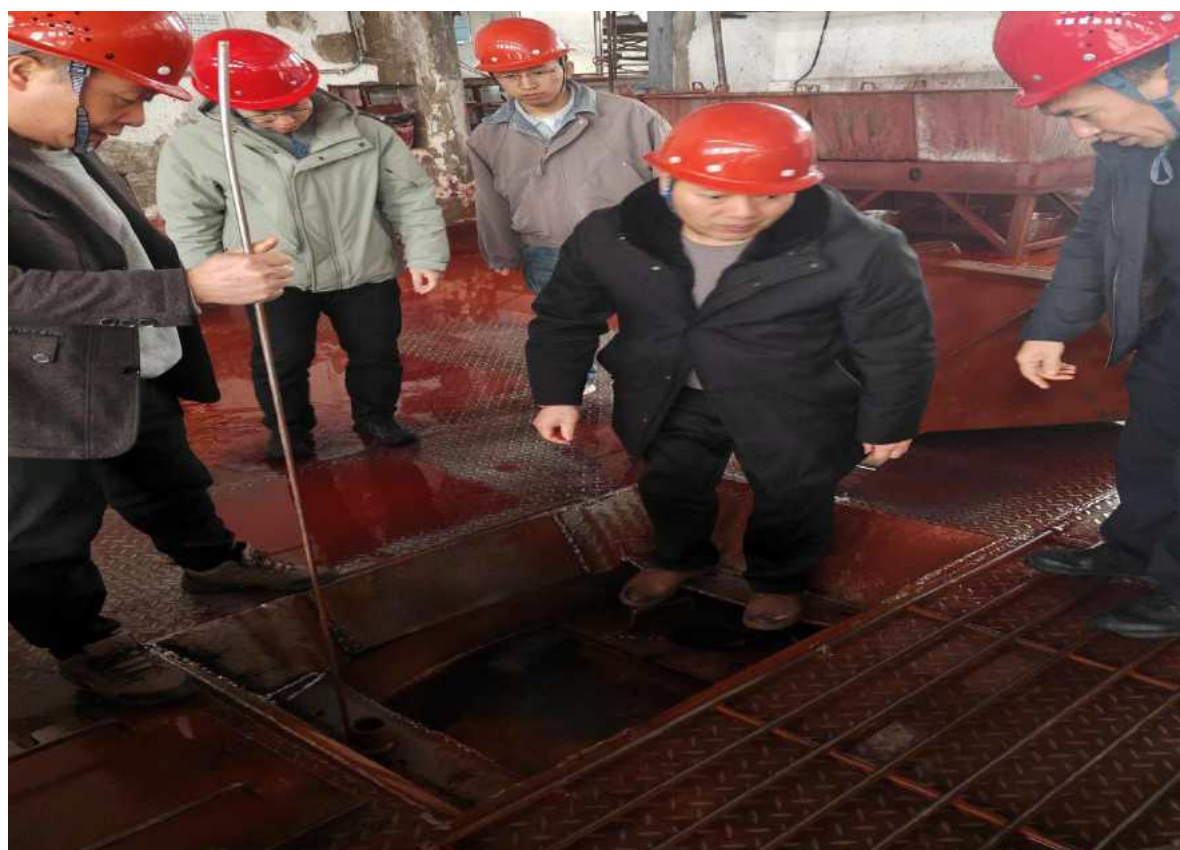
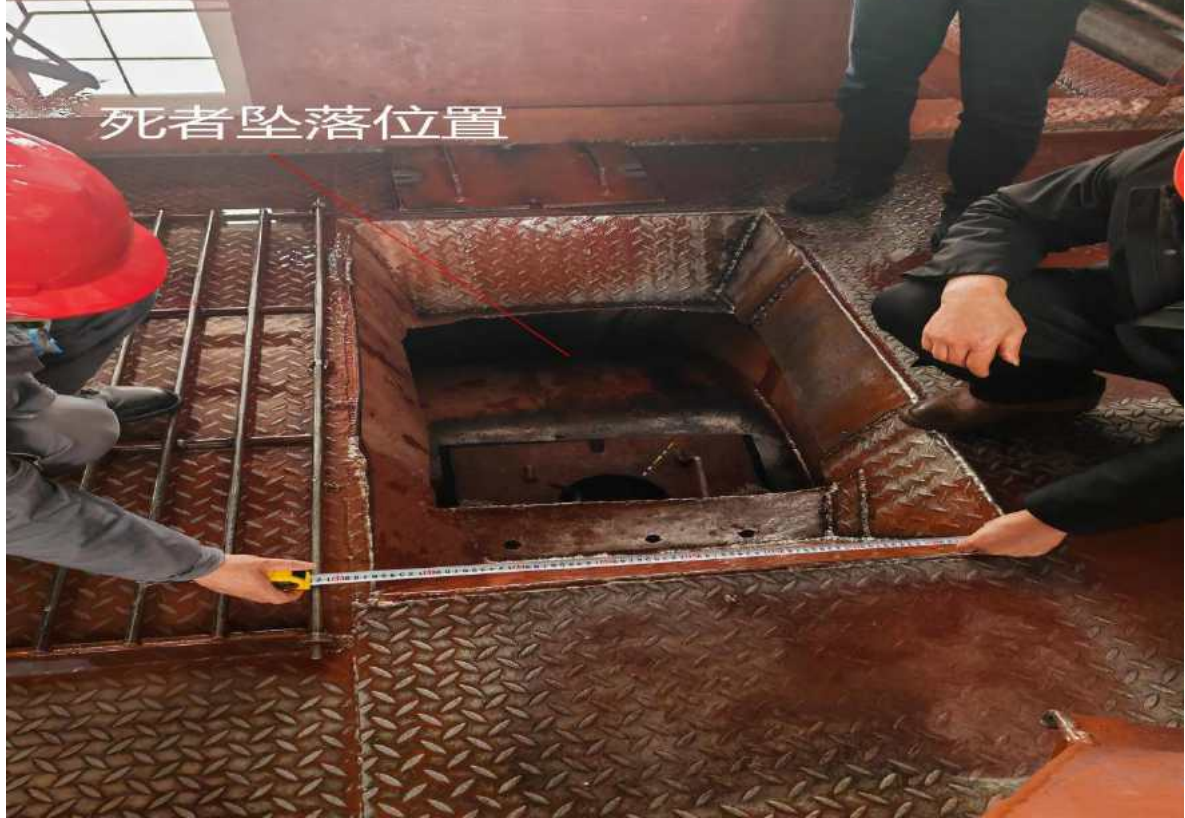
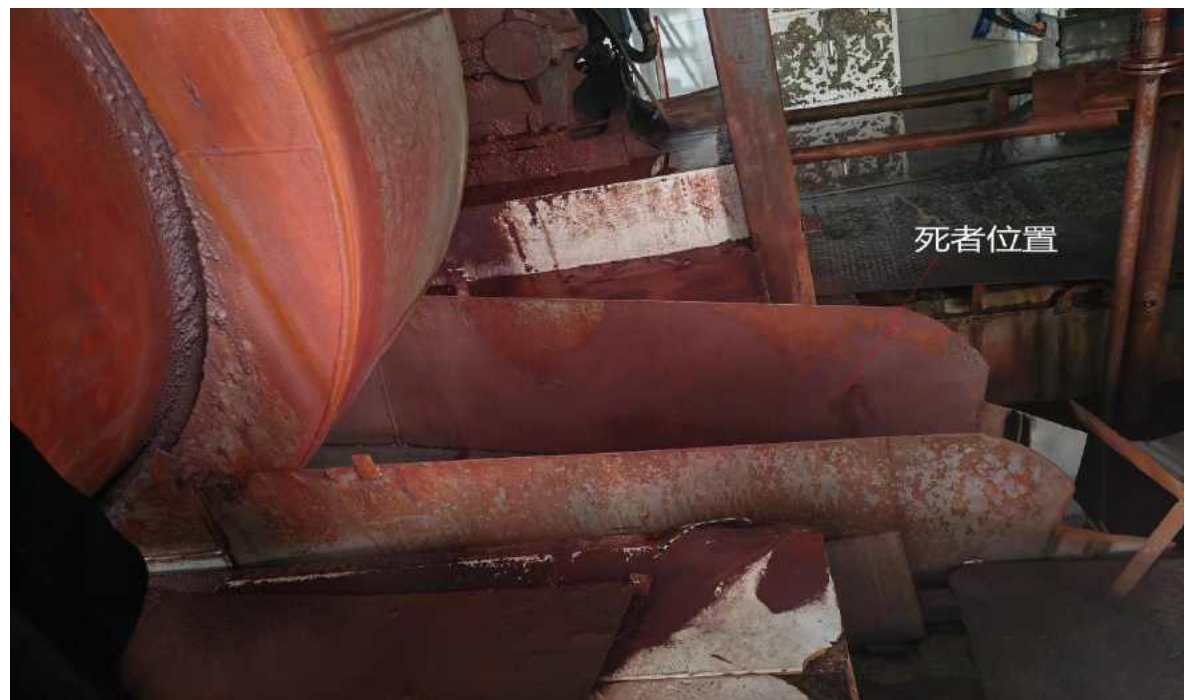
球磨、打锅工人违反安全操作规程，违规站在球磨机滚筒上作业，未按规定启动球磨机，球磨工被卷入球磨机夹套内挤压，导致事故发生。
