**永济栲栳个体工商户（经营者：钟\*军）**

**“9·8”一般车辆伤害事故调查报告**

**永济市人民政府事故调查组**

**2025 年 12 月**

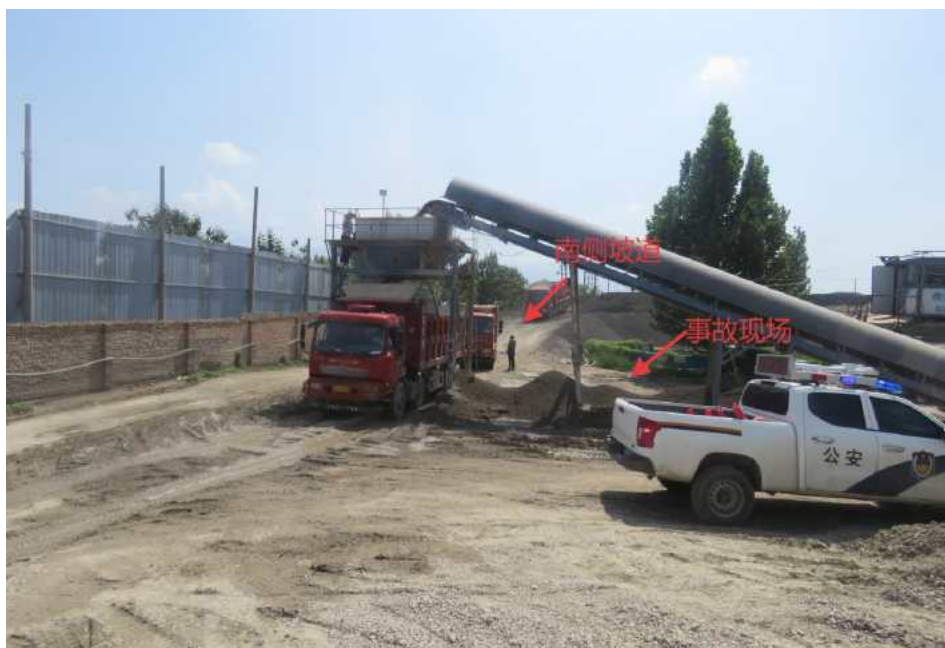
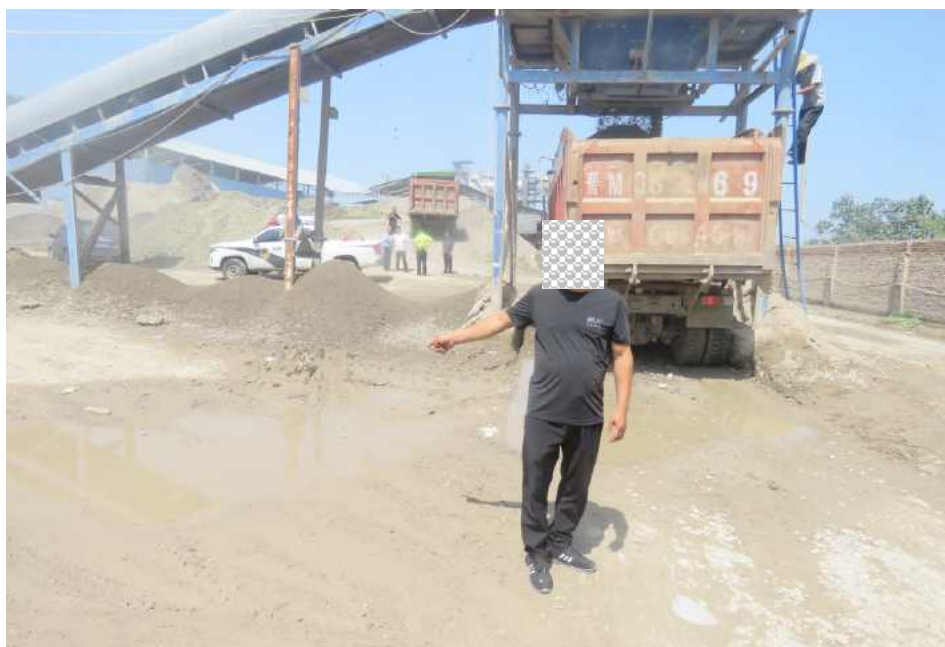
1. 事发位置位于凯翔达公司水稳料生产线南侧料场。该水稳料生产线呈东西走向，南侧为待装车辆停放坡道，该坡道自南向北向下倾斜，坡度约17%；水稳料生产线北侧为运输道路。现场地面为碎石粗砂铺设，场地凹凸不平。事发时地面有积水。事发场地如图1、图2所示：

图 1 事发现场（由北向南拍摄）

图 2 事发现场（由南向北拍摄）

6. 凯翔达公司将坡道(经现场测量坡度约 17%)作为装料场待车区，且路面散落粗砂碎石，具有溜车风险。

4. 生产经营单位要定期开展安全隐患排查，设置安全警示标

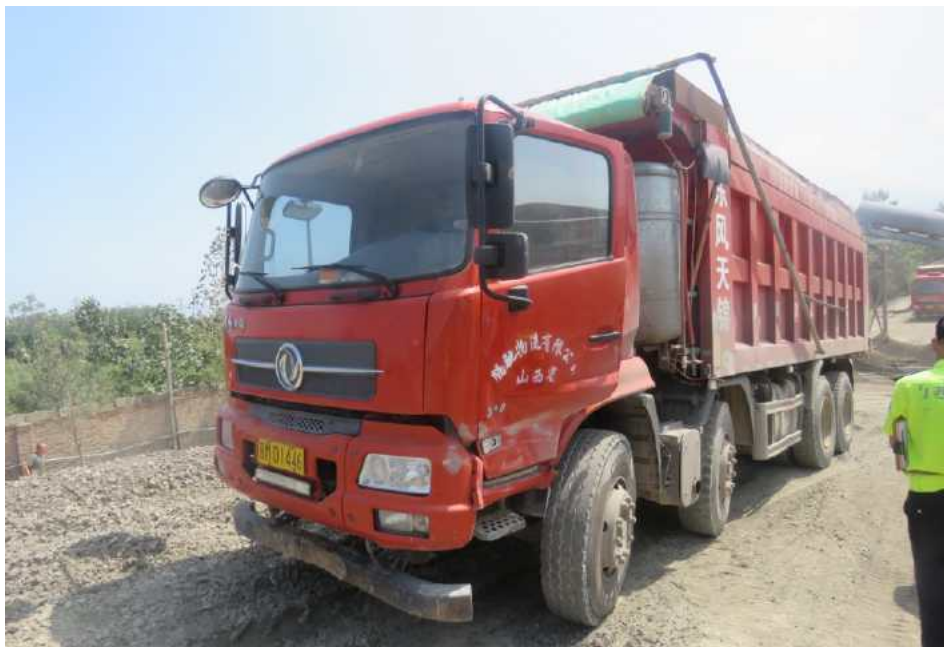
2. 事故发生致使晋 MD1446 货车左前侧及轮胎刮蹭受损，如图 3、图 4、图 5 所示。

图 3 受损晋 MD1446 照片

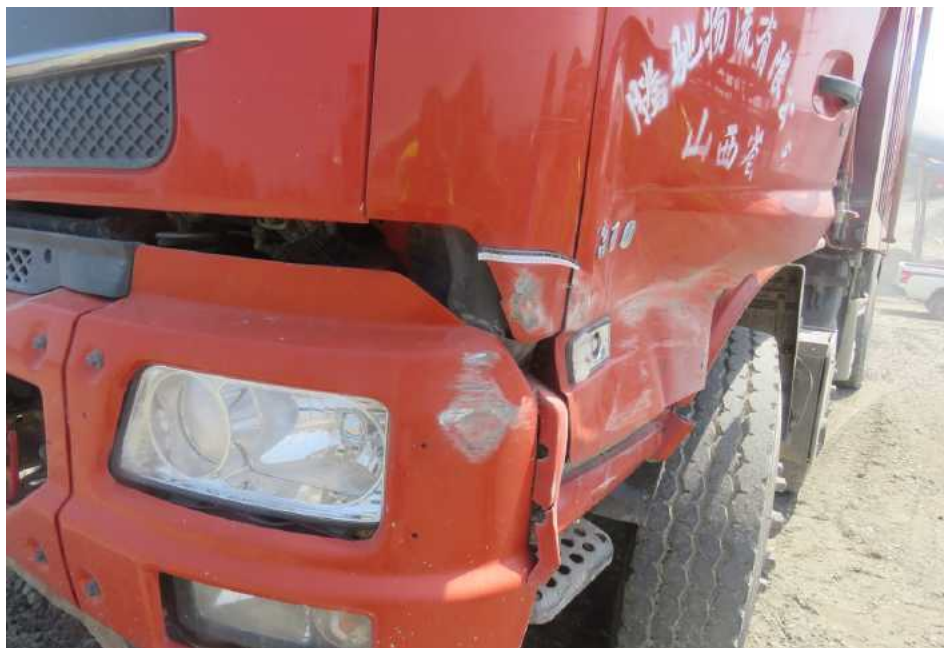
图 4 晋 MD1446 左前方受损痕迹

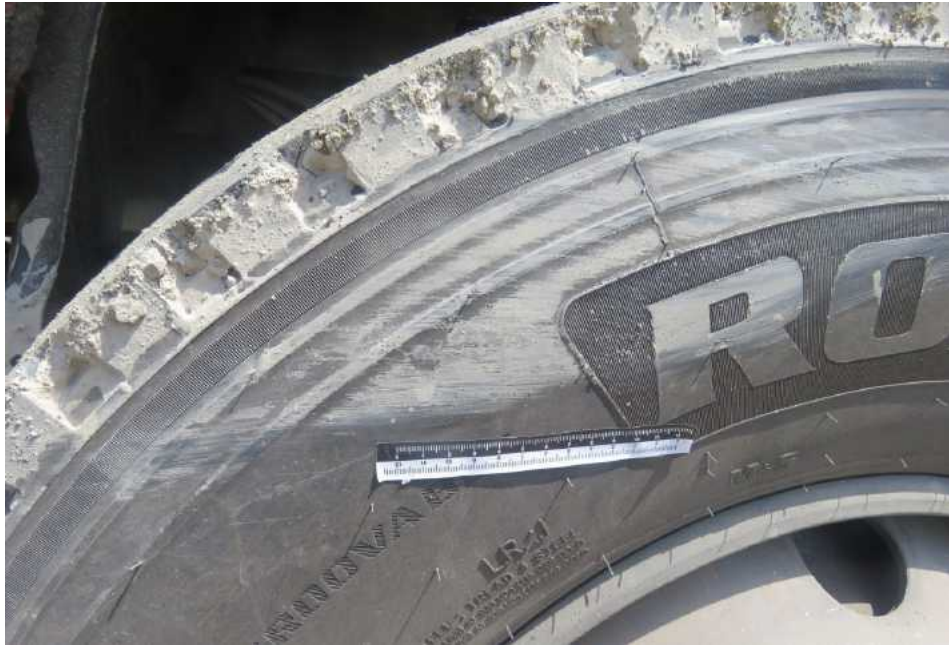
图 5 晋 MD1446 左前方轮胎受损痕迹

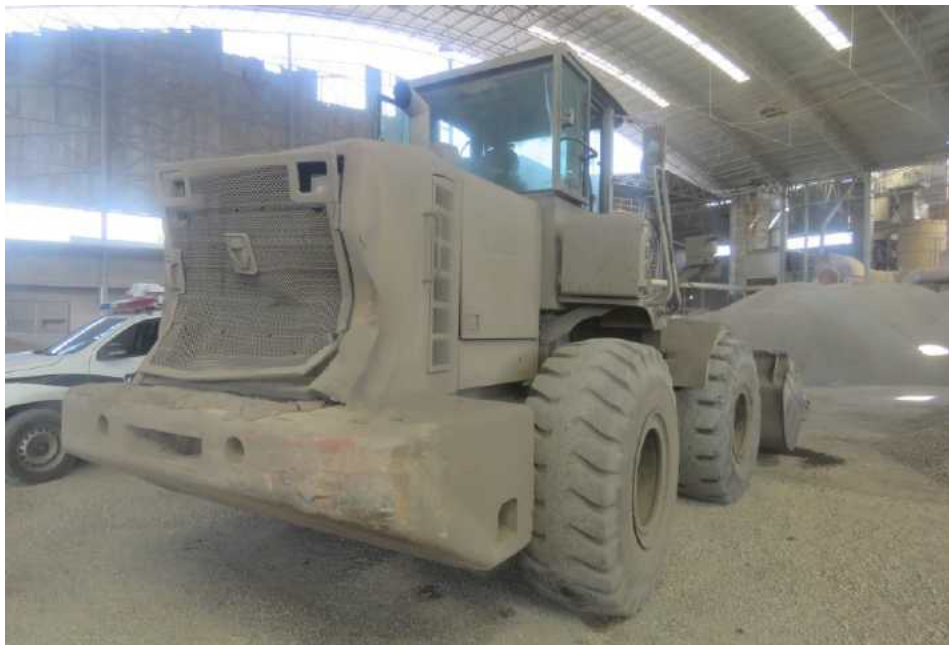
3. 事发时装载机车头向西停放在保养区，车辆撞击后留下痕迹。如图 6、图 7 所示：

图 6 受损装载机照片

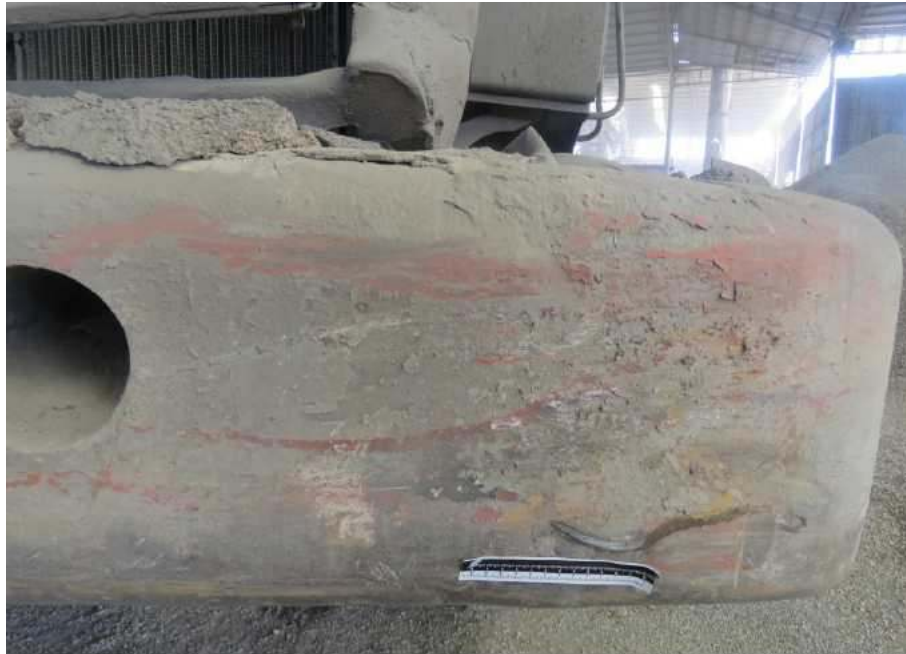
图 7 装载机后侧受损痕迹
