平坝十字宁夏通达鸿业建筑劳务有限公司

“7·22”一般高处坠落事故

调查报告

平坝区政府事故调查组

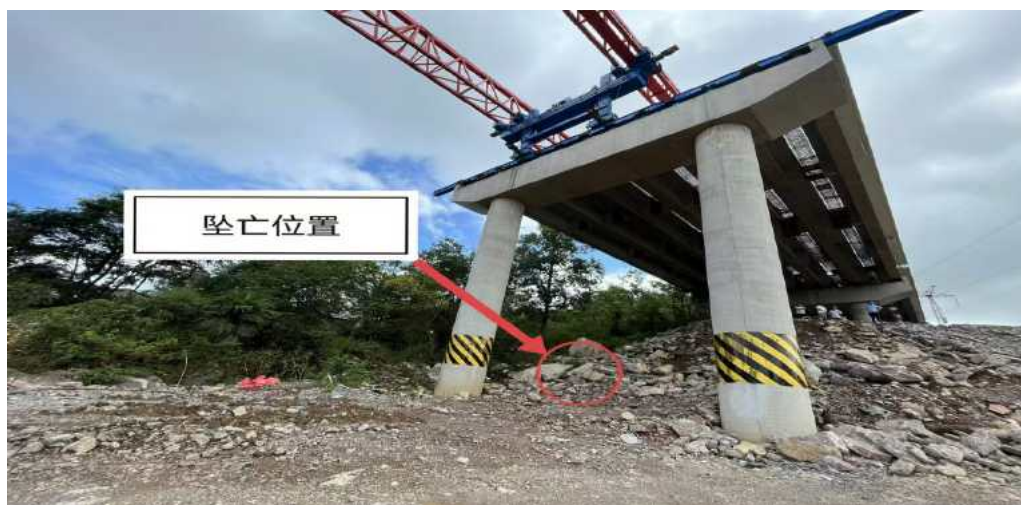
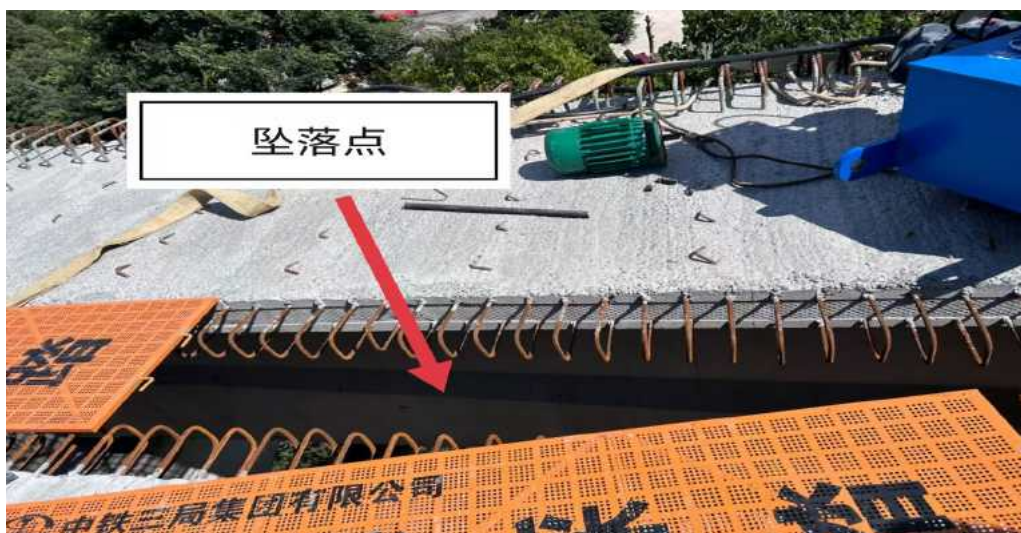
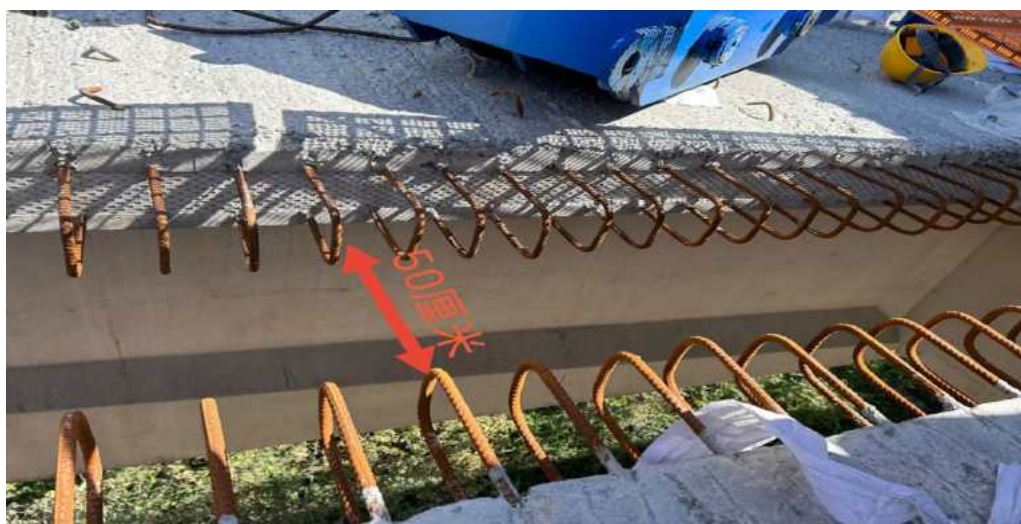
事故现场图

事故现场位于平坝区十字乡贵安高速扩容工程十一标大院村大桥，施工现场桥梁湿接缝防护盖板仅单独放置，各个盖板之间未牢固连接，湿接缝钢筋间缝隙为50cm。

通过对事故现场进行勘查、对人员进行询问、查阅资料，认定事故直接原因是：熊某安全意识淡薄，在高空作业时未佩戴安全帽且未系安全带，搬运电焊机时不慎踩空桥梁湿接缝防护挡板，从高空坠落导致颅脑损伤，造成本起事故。

安全生产主体责任落实不到位，任命没有通过建筑施工领域主管负有安全生产监督管理职责部门对其安全生产知识和管理能力考核合格的郑某、王某东为该项目主要负责人和安全生产管理人员，违反了《中华人民共和国安全生产法》第二十七条第二款<sup>[1]</sup>之规定。施工现场桥梁防护盖板仅单独放置在湿接缝空隙处，各个盖板之间未牢固连接，存在安全隐患，违反了《贵州省交通建设工程质量安全监督条例》第三十六条<sup>[2]</sup>之规定。未采取技术、管理措施，及时发现并有效消除防止高处坠落的生产安全事故隐患，违反了《中华人民共和国安全生产法》第四十一条第二款<sup>[3]</sup>

（一）宁夏通达鸿业建筑劳务有限公司要严格落实企业安全生产主体责任。一是要深刻吸取事故教训，举一反三，针对事故暴露出的问题，开展全员警示教育培训，认真总结反思安全生产工作中存在的漏洞与不足，重新梳理安全生产责任制、安全生产规章制度和操作规程并予以健全完善。二是要针对事故暴露出的问题，制定完善安全风险分级管控和隐患排查治理的相关工作制度和工作方案，从源头上系统上识别风险、控制风险，深入开展隐患排查，进行一次全面体检，查找出风险管控过程中可能出现的缺失、漏洞及风险控制失效环节，将排查出的风险分级管控，并落实整改。三是要加强对作业现场的安全管控，安全管理人员及监护人要认真履职，严格督促从业人员执行公司安全生产规章制度和操作规程，严厉查处工人违章指挥、强令冒险作业、违反操作规程等行为。四是要加强对全员安全生产培训教育，保证从业人员具备必要的安全生产知识，熟悉有关的安全生产规章制度
