# **岫岩满族自治县大座镁矿有限公司“4·5” 一般机械伤害生产安全事故调查报告**

岫岩满族自治县生产安全事故调查组

2026 年 5 月 25 日

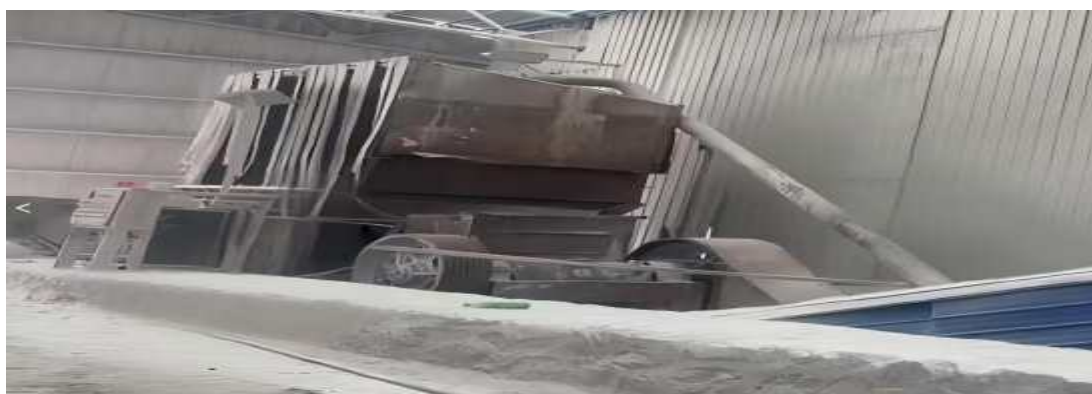
图一鄂式破碎机（大）

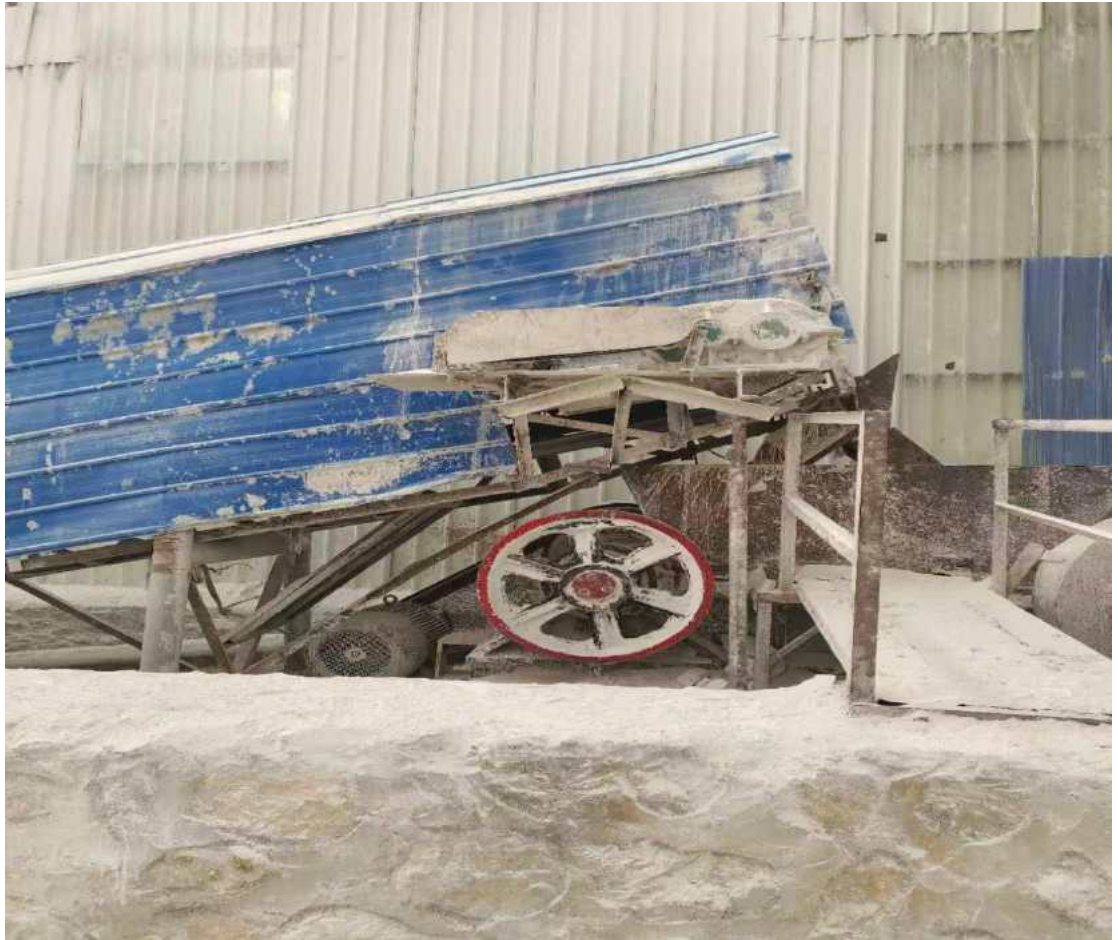
图二 皮带机及鄂式破碎机（小、东）

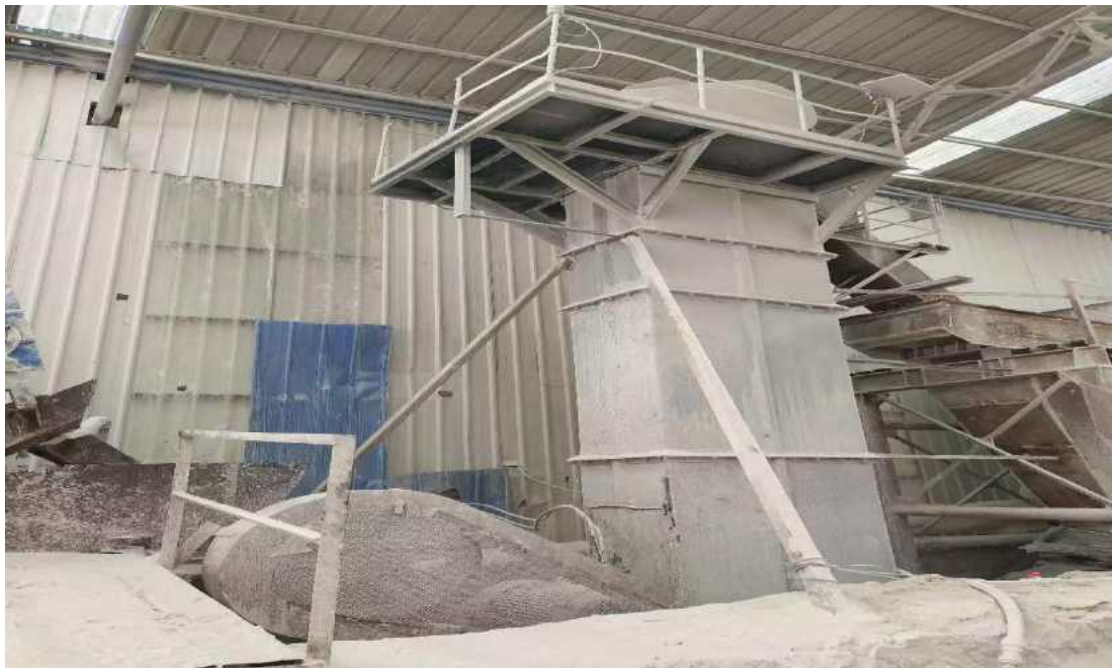
图三 鄂式破碎机（小、西）、提升机及筛选机

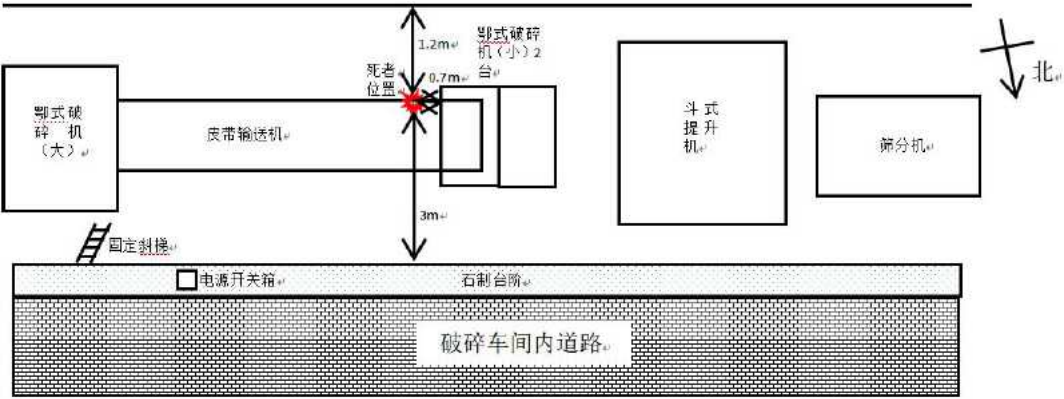
事故发生后，发现王\*\*（死者）时，其位于鄂式破碎机

(小) 东侧、皮带轮附近 (见图四、图五、图六)。现场还残留喷溅的血迹 (见图七)。石垛上放置残破的安全帽 (见图八)。

图四 事故现场位置简图

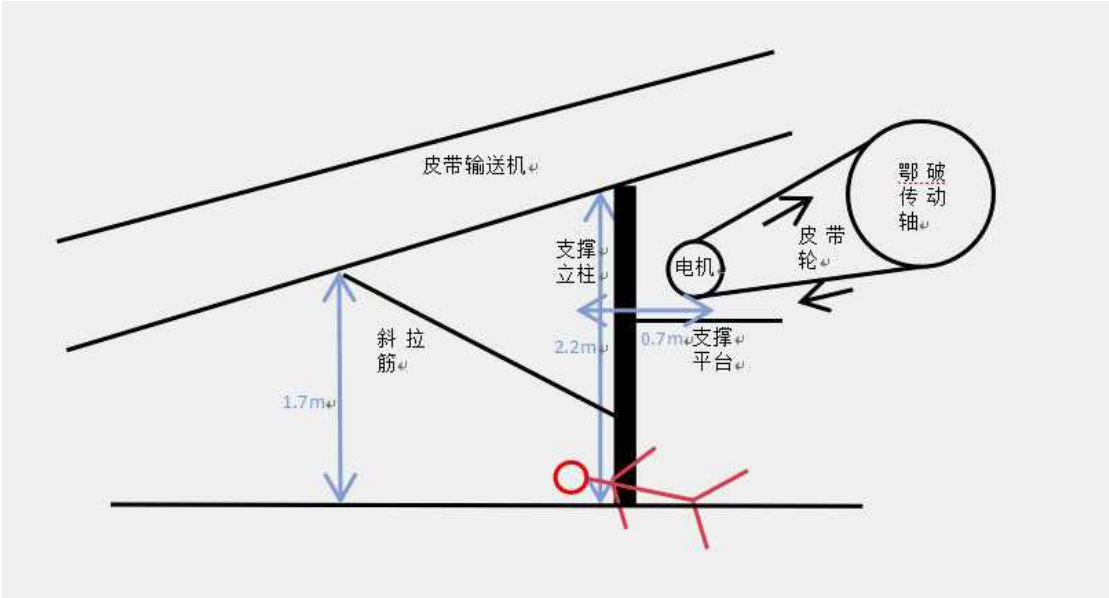
图五 事故现场示意简图

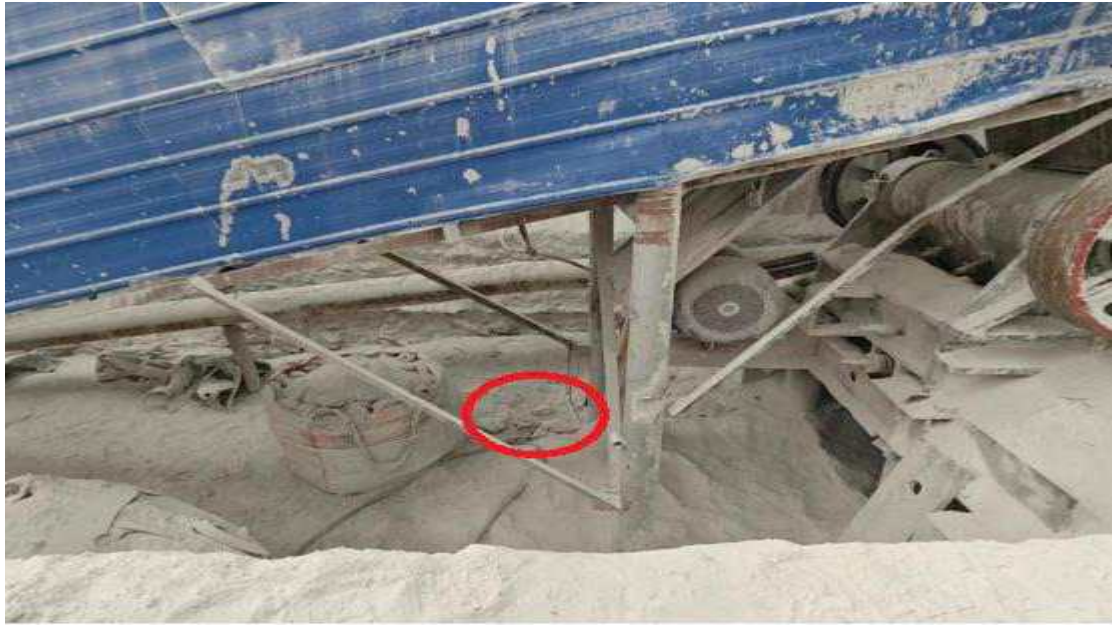
图六 王\*\*（死者）倒地位置

11 时 52 分左右，尹\*\*去破碎车间寻找发现王\*\*（死者）倒在鄂式破碎机（小）东侧皮带轮旁、皮带输送机下。随后尹\*\*给姜\*\*打电话报告，姜\*\*将事故情况报告给刘\*\*（主要负责人），刘\*\*将事故情况报告给高\*\*（法定代表人），刘\*\*带领姜\*\*、尹\*\*等人将王\*\*（死者）抬出，抬到企业皮卡车上，开车出厂门口时遇到 120 急救车，经 120 急救人员抢救，确认王\*\*（死者）已经死亡。随后在半路由殡仪馆车辆将死者送至殡仪馆。

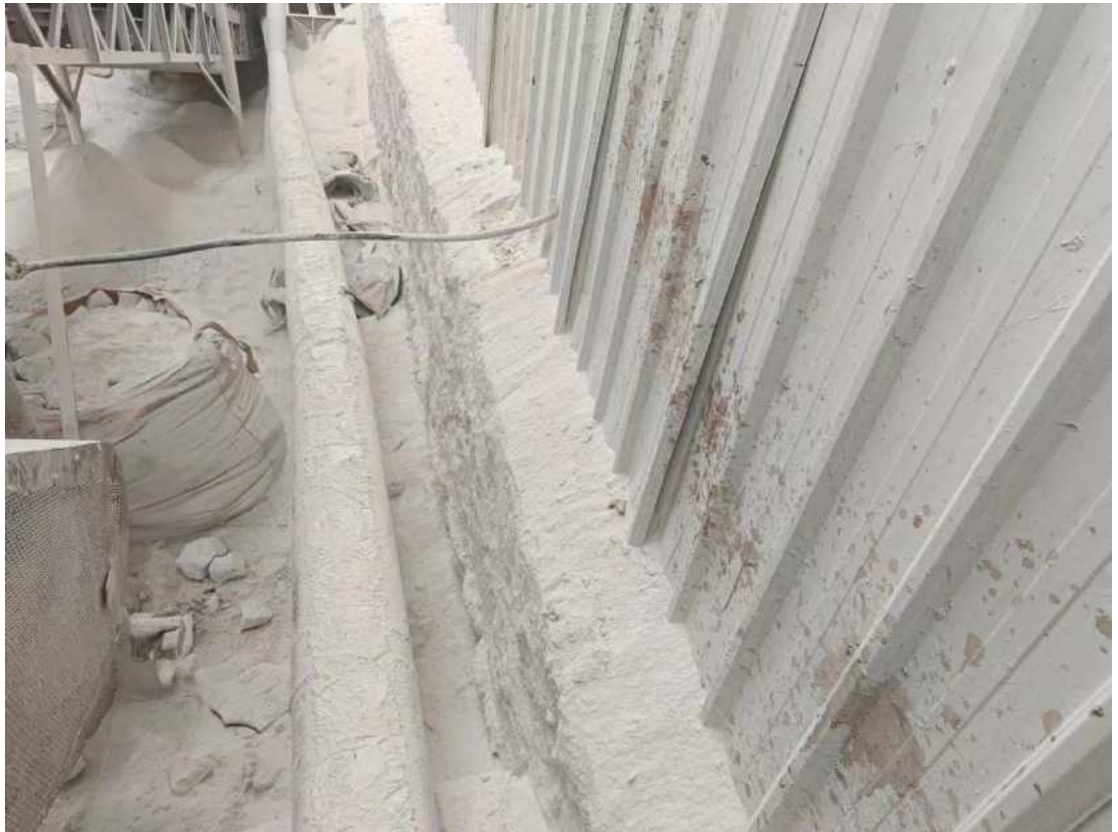
图七 墙上喷溅的血迹

2. 11 点左右，姜\*\*、尹\*\*、王\*\*（死者）完成检修工作，开机后，尹\*\*、姜\*\*相继离开现场，王\*\*（死者）不明原因返回检修地点。通过倒地位置及墙上、旋转皮带轮甩出的血迹痕迹，符合头部接触旋转皮带轮造成伤害这一客观情况；

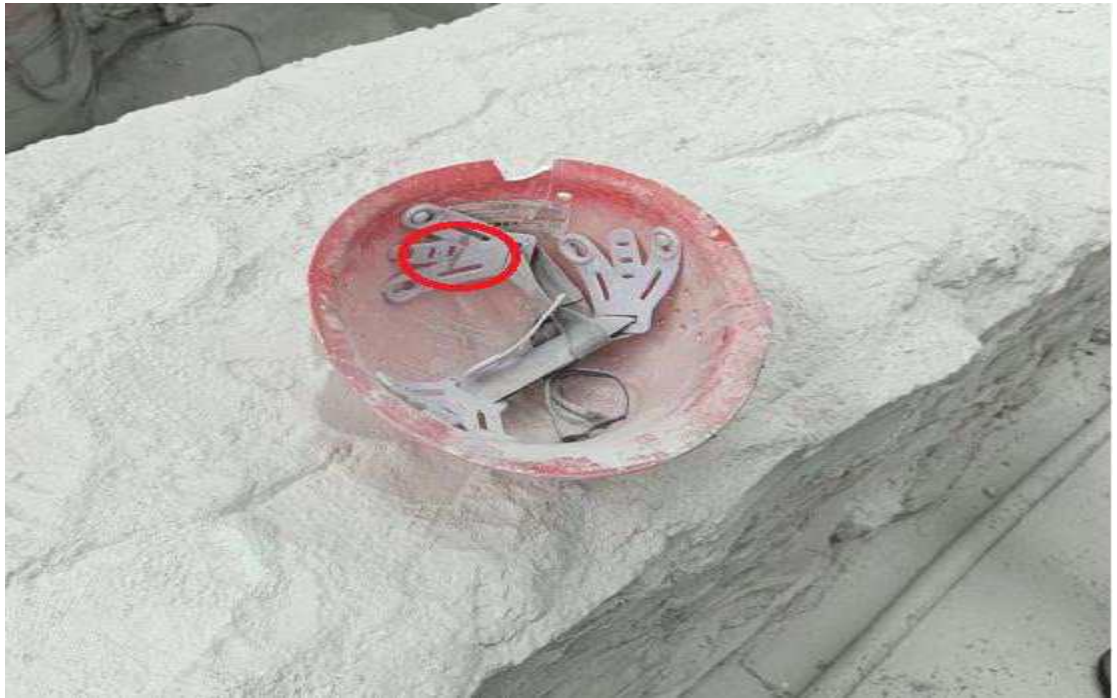
图八 带有血迹的残破安全帽
