## 永定区南庄坪街道"10·18"一般道路交通事故调查报告

编制单位：永定区南庄坪街道"10·18"一般道路交通事故调查组

编制日期：2026年1月

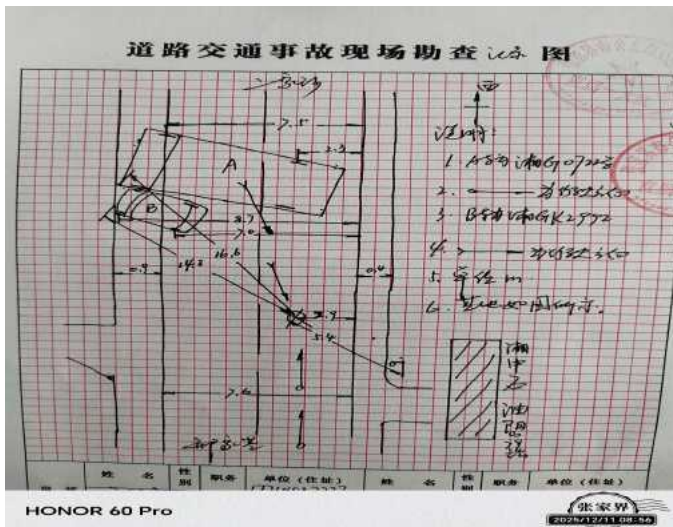
##### 1. "10·18"一般道路交通事故现场勘察草图

事故路段位于国道352线5公里+350米处(张家界市永定区南庄坪办事处湘中石油阴山站前路段)，道路呈东西走向，东往永定区南庄坪办事处邢家巷方向，西往永定区后坪办事处二家河方向，双向两车道，中心分道虚线，有效路面全宽7.6米，为平直潮湿的沥青路面，视线良好，无障碍，该路段限速70km/h。

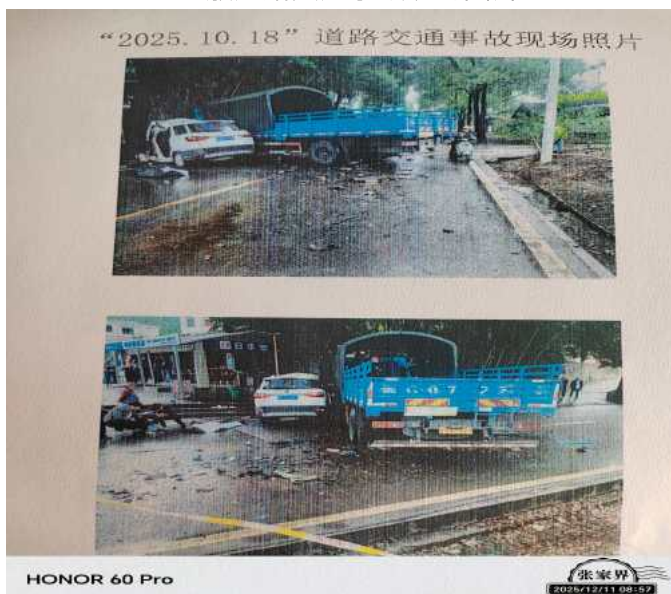
##### 2. "10·18"一般道路交通事故现场图片

2025年11月26日，张家界市公安局交通警察支队直属一大队，对该起事故作出《道路交通事故认定书》第430802120250000240号，通过现场勘察图、现场勘察笔录、图片、当事人陈述及证人证言、系统查询结果、视频资料、检验鉴定结论等证据分析，当事人杨某成驾驶机动车遇雨气象条件上道路行驶时，不但未减低行驶速度，反而在限速70km/h的路段以77km/h的速度超速行驶，且在行驶过程中偏离正常的行驶路径驶入对向车道，导致发生事故。其行为是造成该起事故的主要原因。

教练员田某对学员刘某进行科目三教学培训过程中，查阅手机讯息，妨碍了安全驾驶，导致发生事故。其行为也是造成该起事故的次要原因。
