安徽承由建设工程有限公司  
“12.19”一般车辆伤害事故调查报告

庄河市人民政府事故调查组

2026年2月13日

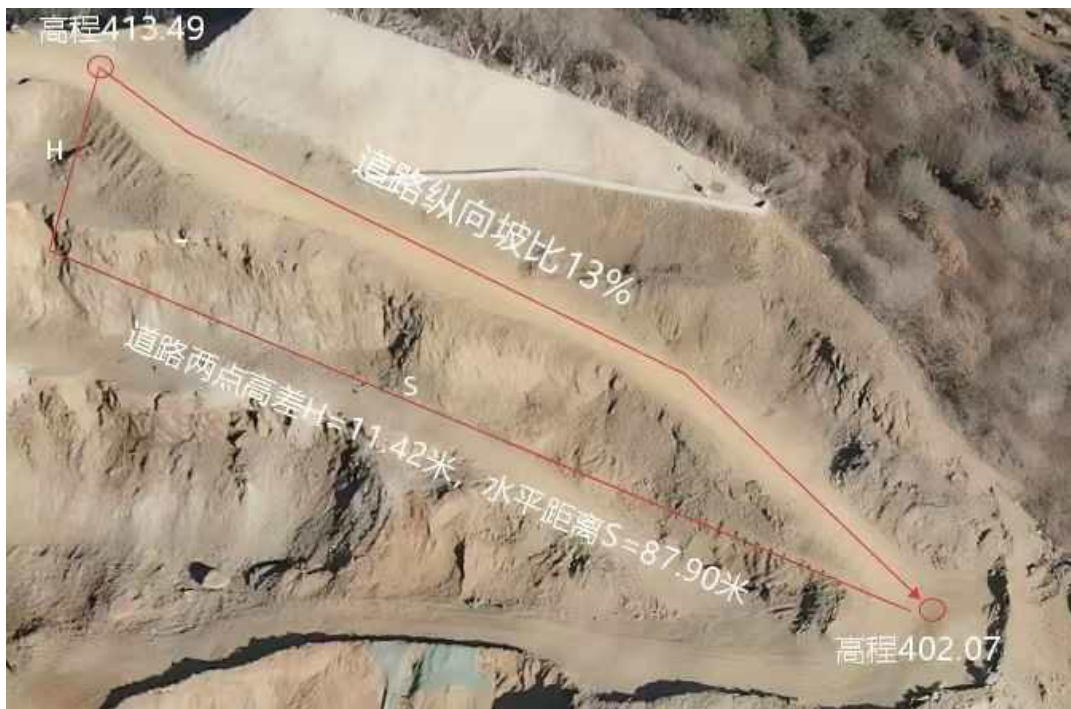
事故现场道路及设施情况图

经询问现场人员了解核实,2025年12月19日13时50分左右,承冉公司矿山卡车驾驶员徐强在驾驶车辆从距离事发地大约100米的山坡上方向下行驶的过程中,看到事发振动压路机正沿该段道路向上方行驶,突然侧翻到道路侧方的安全平台,压路机倒扣,事故发生。

事故现场位于施工现场工作三区的石渣道路上,路面宽约5.6米,上方为运输道路,下方为安全平台,坠落高度约3.8米,道路纵向坡比为13%,事发地位于距离402.07高程拐弯处向上约20米处,运输路边设有约1米高的挡土坎(见图)。

从业人员安全意识淡薄，违章操作。身为安全监护人员，在未取得任何相关操作资质的情况下，未能意识到驾驶振动压路机可能存在的各项安全隐患，私自驾驶振动压路机致侧翻被困，是
