# 永胜永北北胜时代商住小区建设项目“1·4”一般高处坠落事故调查报告

来源：永胜县应急管理局

经调查认定，永胜永北北胜时代商住小区建设项目“1·4”事故是一起因施工单位安全防护措施不到位造成的一般生产安全责任事故。

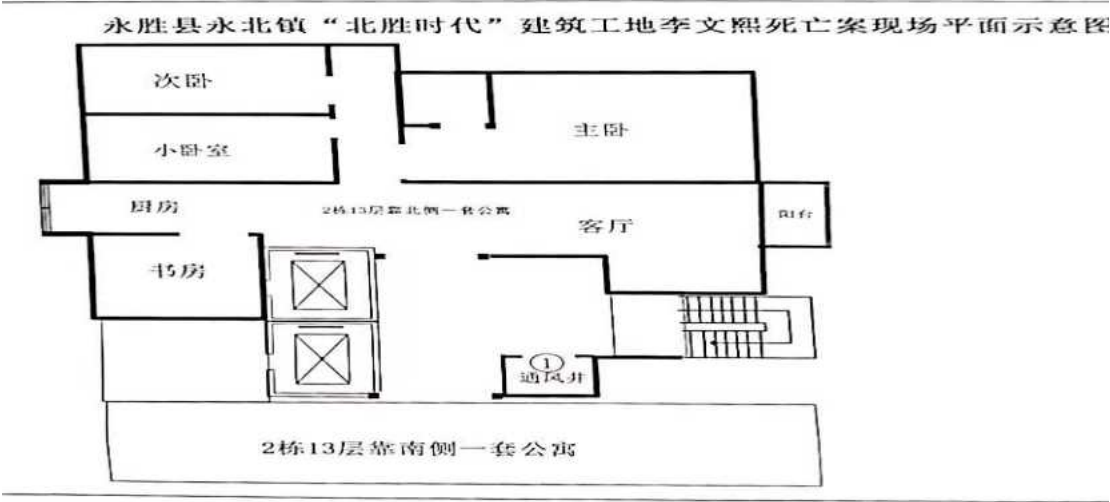
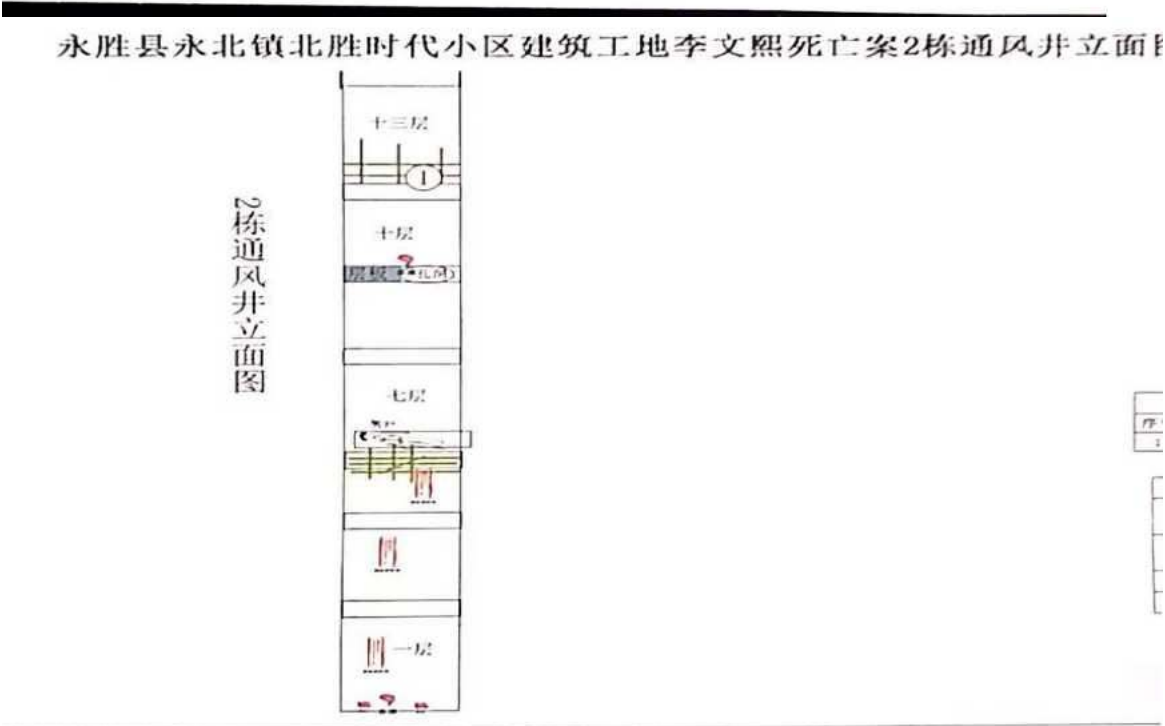
示意图如下：

事故发生地点位于永胜县永北镇胜利村北胜时代小区建筑工地2栋（东经100.74216，北纬26.69568）。2栋大楼位于整个小区靠西方向，2栋大楼共17层楼，大楼房屋自第3层至17层每层格局都一样，每层共两套四居室公寓，中心现场位于2栋电梯井西南侧的通风井道内，根据调查情况，死者李文熙的工作是负责2栋13层靠北一套公寓的内墙粉刷工作。

根据《建筑施工安全检查标准》（JGJ59-2011）3.13.3.5和《建筑施工易发事故防治安全标准》（JGJ/T 429-2018）3.0.8条规定。施工现场通风井防护措施不到位是导致李文熙在通风井坠落死亡的直接原因。
