# 金湾三灶黄竹楼首层 10 商铺 “8·6” 一般触电事故

## 调查报告

金湾区政府事故调查组  
2025 年 10 月 3 日

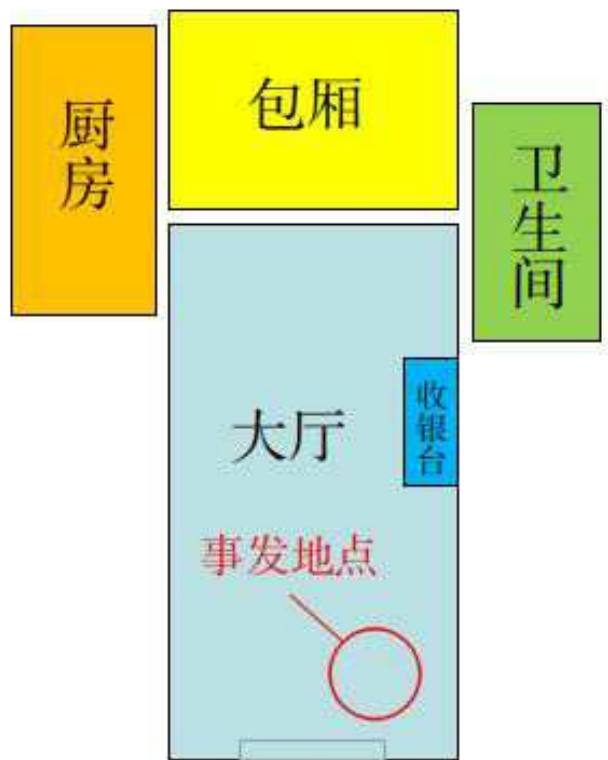
图 1 事故地点平面示意图

事故发生地点位于金湾区三灶镇金海岸大道21号黄竹楼首层10号商铺。该商铺宽约6米，长约30米，约190平方米，内设一大厅，一包间，一卫生间（如图1所示）。现场勘验情况如下：当事人触电地点位于距商铺入口1.5米处天花吊顶区域内，天花吊顶下方为完全展开的人字木梯，高3米（如图3所示）。天花吊顶旁垂落电线为未接电的红色电线和带电的绿色电线（与空调备用开关相连），电线线头均裸露，其中绿色电线裸露线头

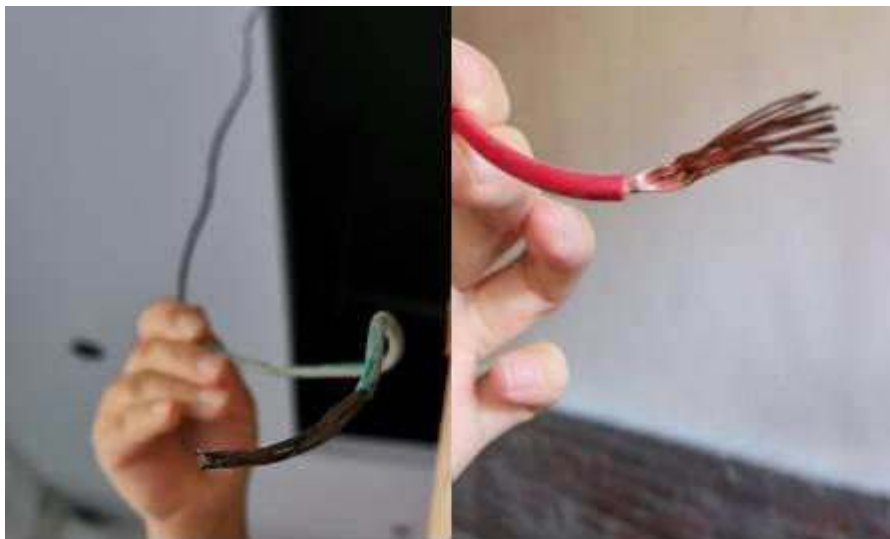
图 2 电线裸露部位照片

有烧焦痕迹（如图 2 所示）。

事故调查组认为，本起事故的直接原因是：何某海未戴防护手套，在作业时手触碰裸露的带电灯线，此时身体与消防喷淋管道接触，手与火线相连形成电流回路导致触电死亡。
