# 塔城乌苏“11·8”较大道路交通事故调查报告

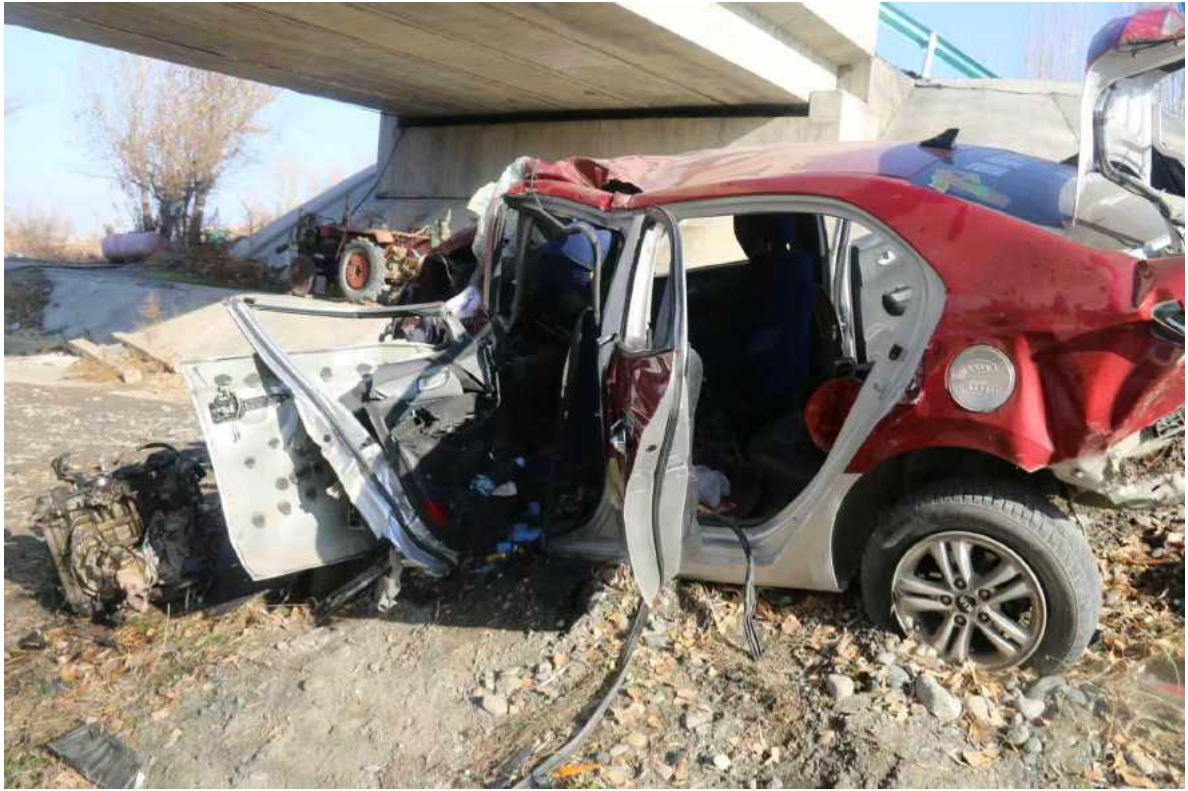
(出租车现场照片 1)

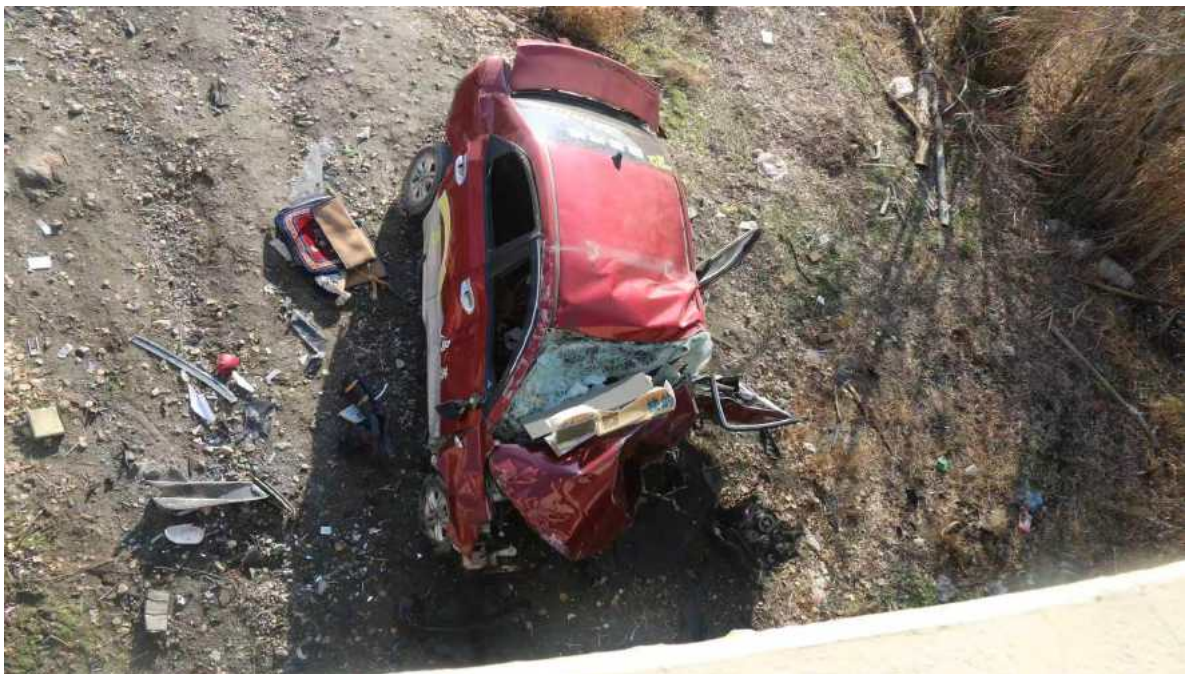
(出租车现场照片 2)

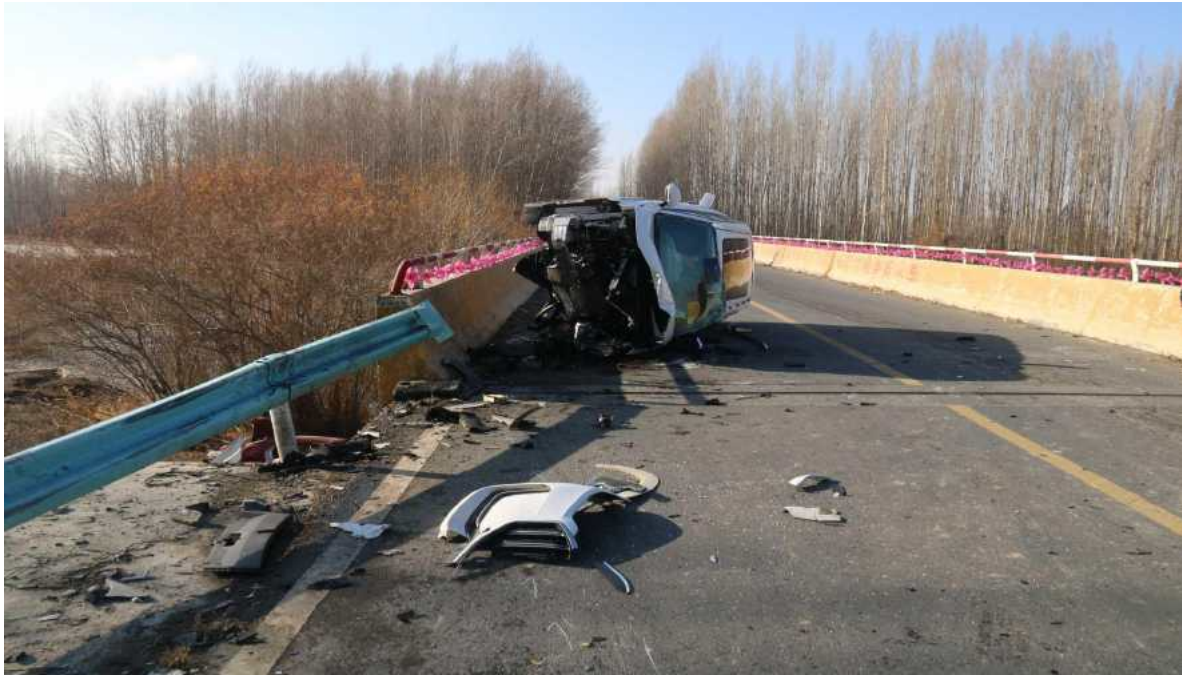
(私家车现场照片)
