# 徐汇漕河泾逸磊制冷设备有限公司“6·7”一般高处坠落事故调查报告

## 徐汇漕河泾逸磊制冷设备有限公司“6·7” 一般高处坠落事故调查报告

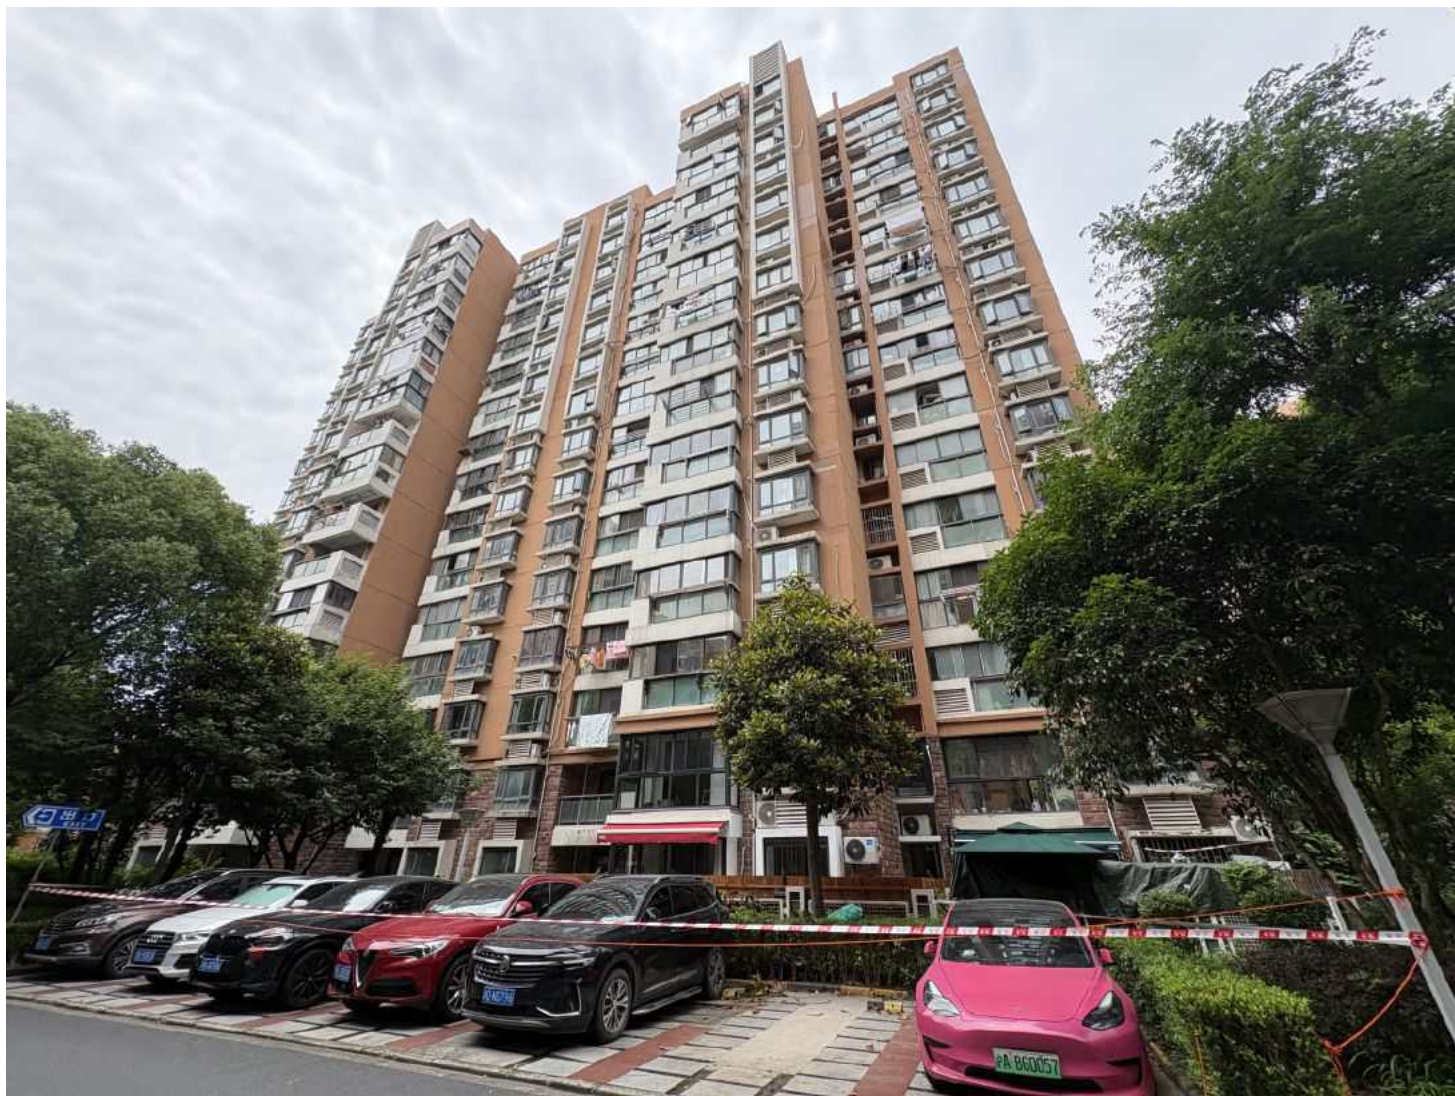
1. 事发地点为南宁路501弄馨汇南苑27号1502室，事故现场位于1502室其中一间卧室南面窗台。

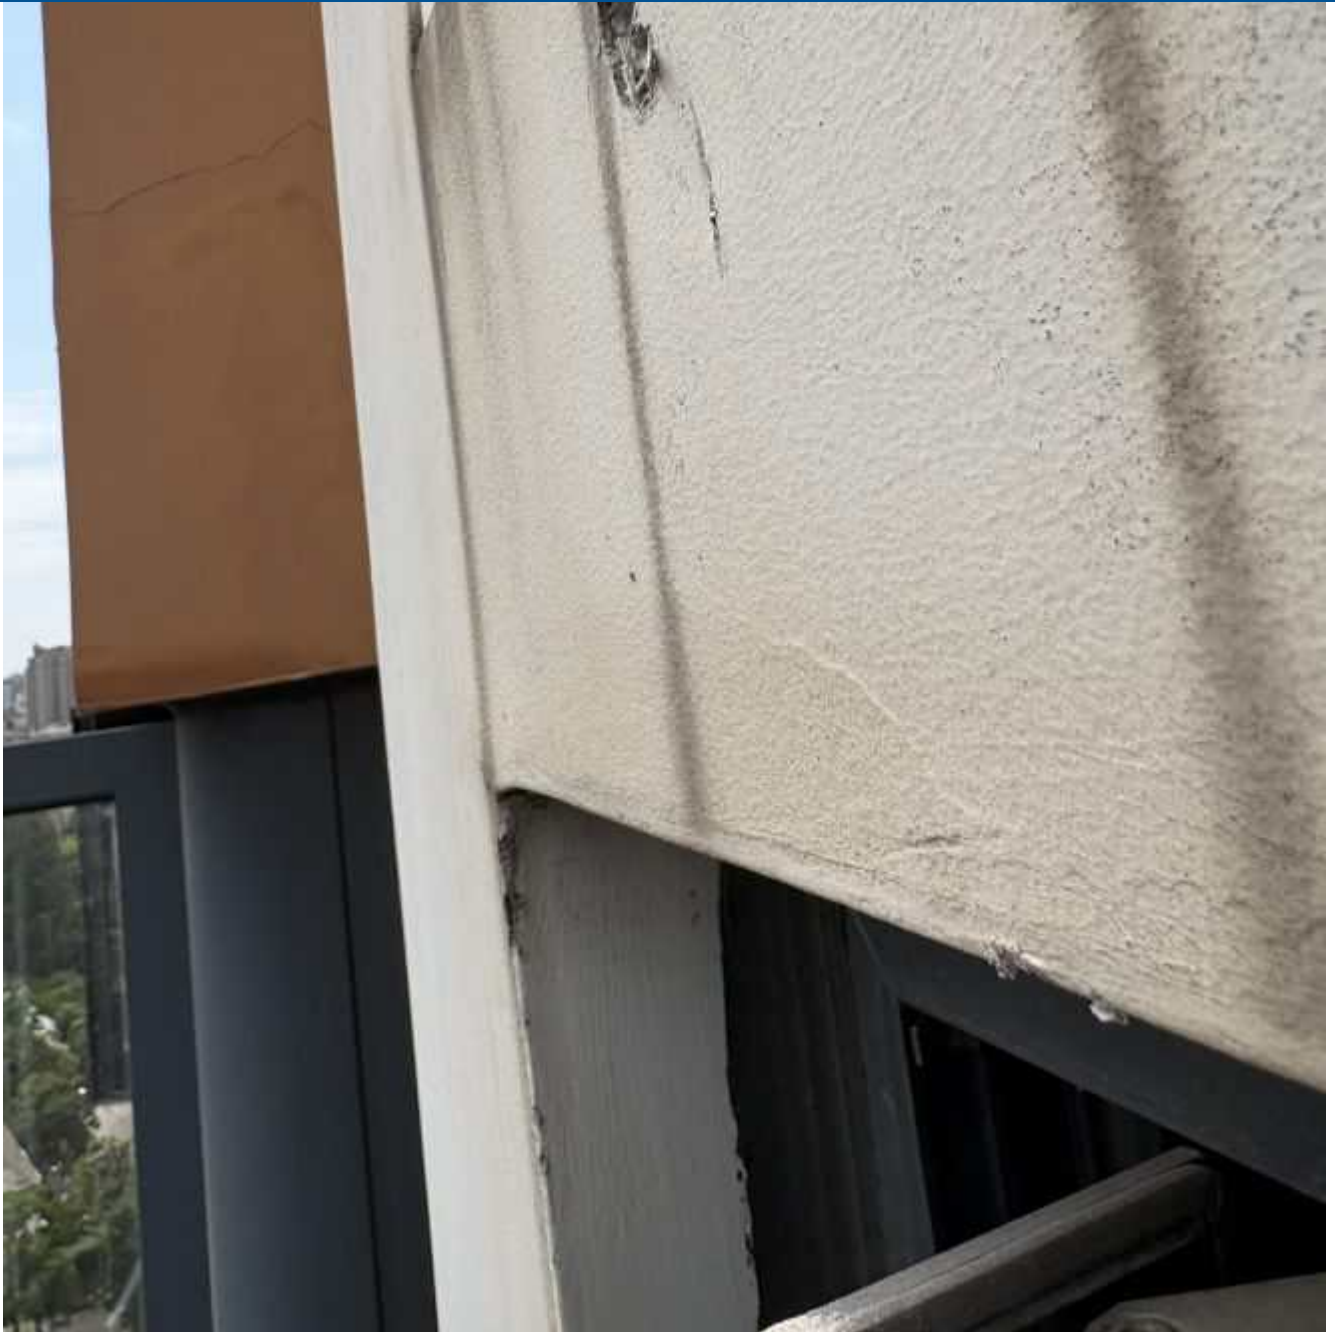
3. 卧室窗外上方有一处锚点钻孔，孔洞内可见保温层结构，膨胀螺栓未深入实体墙体，锚点整体脱落失效。

杨某某违反空调安装相关安全操作规程，在未取得高处作业证、无现场监护人员的情况下，独自进行空调安装高处作业；未核实墙体结构，将锚点设置于外墙保温层内，未形成有效锚固，跨出窗外时锚点受载脱落，导致事故发生。

逸磊公司要全面落实安全主体责任。一是完善安全生产责任制、高处作业安全操作规程等制度，明确各岗位安全职责，配齐安全管理人员。二是严格人员及资质管理。所有高处作业人员必须依法取得特种作业操作证后方可上岗，严禁无证作业、冒用证件作业，严禁单人开展高处安装作业。三是规范现场作业管控。高处作业前必须核验墙体结构，确保锚点打入实体墙体，同时作业全程落实双人监护制度，规范佩戴安全防护用品。

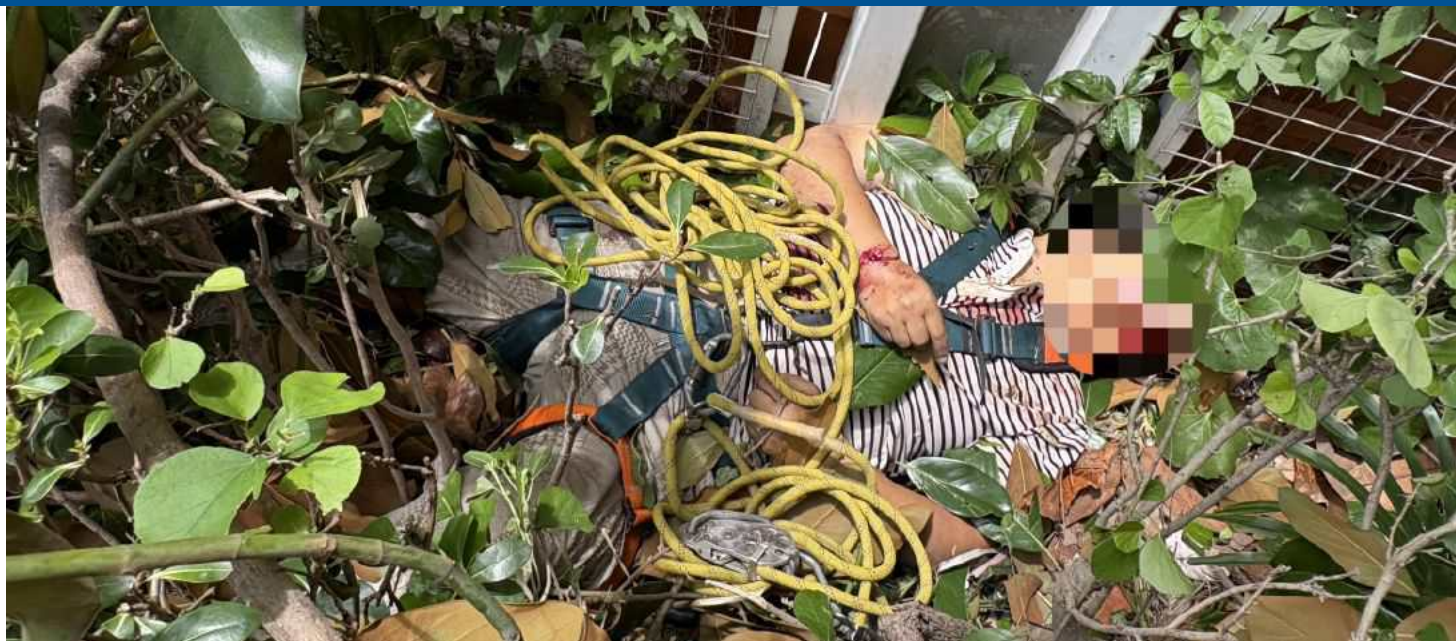
4. 死者坠落于事发窗台正下方草坪处，身上佩戴有安全带及工作绳。
