# 马尾罗星“3•1”一般道路交通事故调查报告

马尾区人民政府事故调查组

2026 年 6 月 26 日

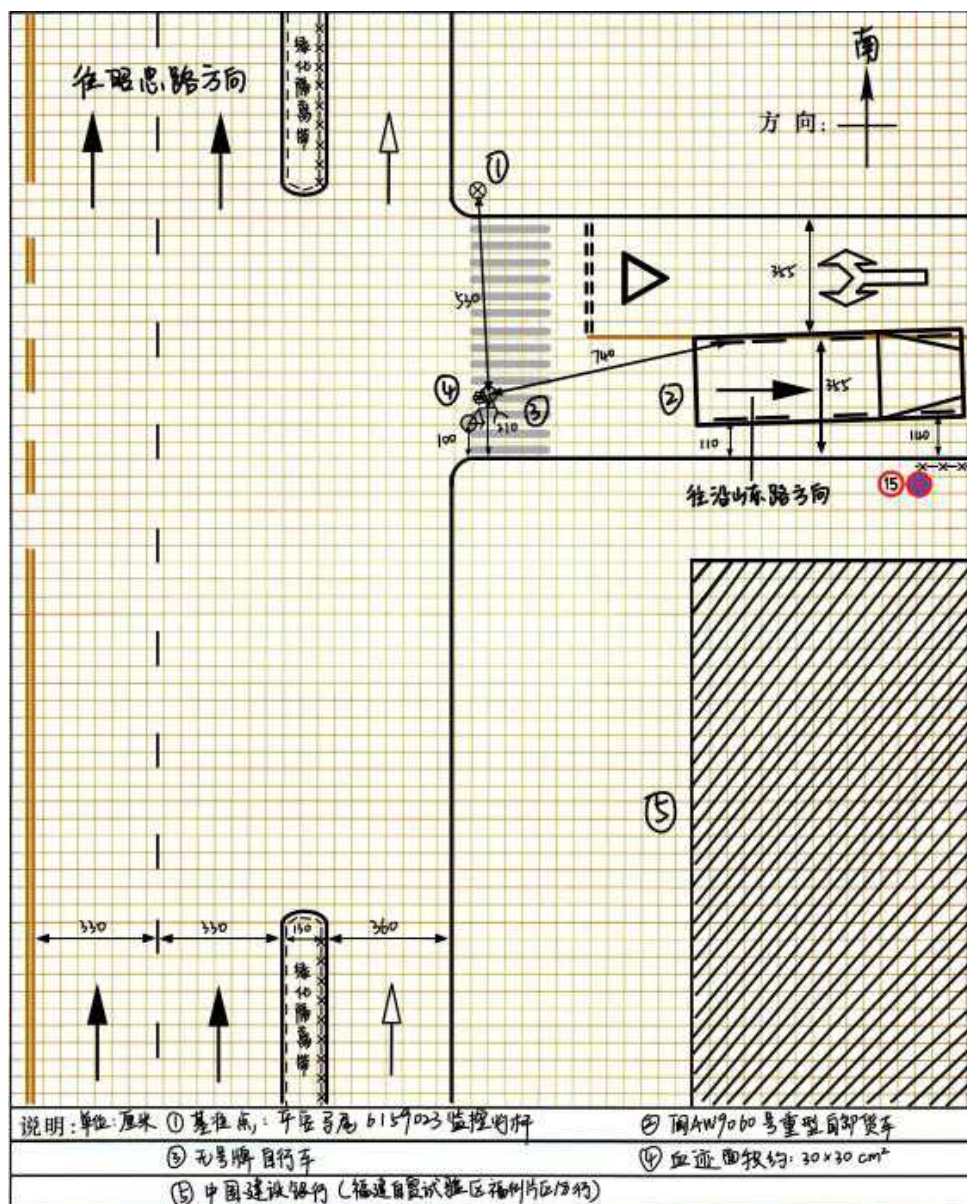
## 现场勘查图

事故现场位于马尾区君竹路与君竹支路交叉口人行横道处，北往君竹环岛，南往昭忠祠，西往沿山东路，主路为机动车道，辅路为非机动车道，无交通信号灯控制，君竹路主路车道宽度为 3.3 米，辅路车道宽度为 3.6 米，君竹支路车道宽度为 3.55 米。

尾区沿山东路工地装货，通行路线为三环---螺洲大桥---三江口大桥---104 国道---马尾隧道---君竹环岛---君竹路---君竹支路。9 时 15 分许，陈某某驾驶闽 AW9060 号重型自卸货车沿福州市马尾区君竹路由北向南行驶至君竹支路交叉口，右转弯越过辅道驶入君竹支路在人行横道处时，闽 AW9060 号重型自卸货车前保险杠右中部碰撞到无号牌自行车驾驶人徐某某并导致该车向右倒地。随后，闽 AW9060 号重型自卸货车右侧车轮碾压右侧倒地的无号牌自行车及该车驾驶人徐某某，造成徐某某受伤送医后经抢救无效死亡、双方车辆不同程度损坏的交通事故。
