# **江汉万松金刚幕墙集团有限公司“3·10” 一般高处坠落事故调查报告**

**编制单位：武汉市江汉区政府“3·10”事故调查组**  
**编制时间：2026 年 5 月 7 日**

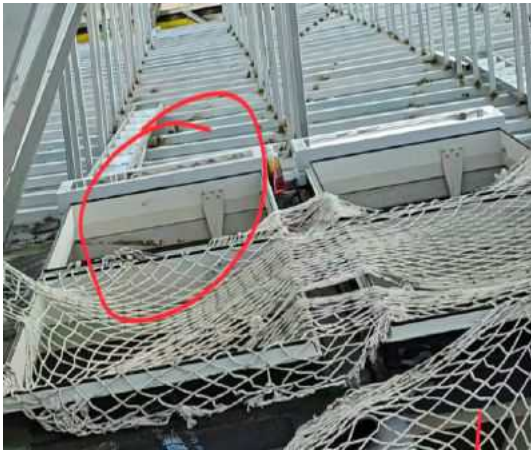
图一 作业点

楼顶天窗窗口处敷设有平兜网，但有空隙，空隙长约 1.3 米，宽约 0.85 米(见图一、图二)，红圈处为坠落点，水沟旁放有死者生前喝的饮料瓶，距离天窗口下方约 9 米位置放置有一副安全带。人员坠落位置为建筑物三楼平台，距离天窗垂直高度约 40 米(见图三)。
