# 东莞长安沙头社区沙涌路 17 号“12·2”一般 高处坠落事故调查报告

东莞市政府事故调查组

2026 年 4 月

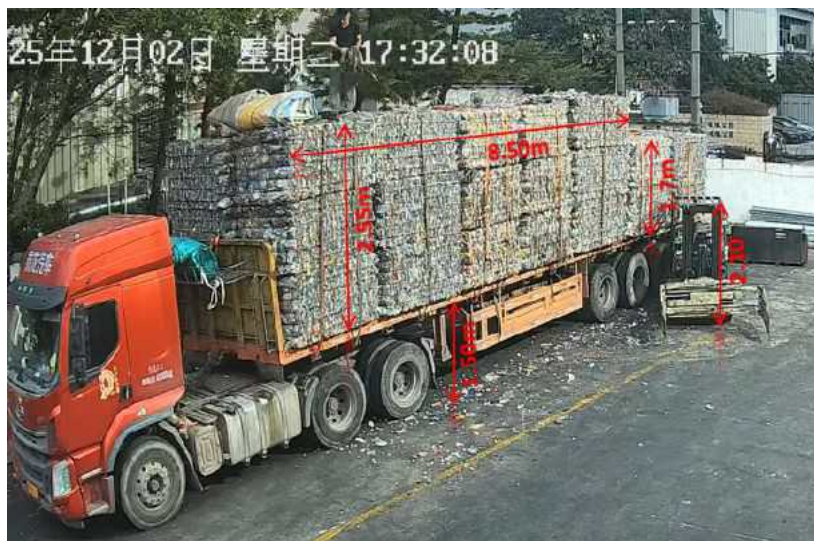
事发时，涉事半挂车停靠在启安公司办公楼前。涉事半挂车长约 13.0m、宽约 2.50m、高约 1.50m，装载货物 44 捆，总重量约 30 吨。每捆货物是由废弃塑料瓶压制而成的长方体（1.50m×1.0m×0.85m），重约 0.68 吨。货物共三层，第一层、第二层各堆放了 17 捆，第三层堆放了 10 捆，捆与捆之间有约 0.20m 的间隙。涉事半挂车尾部左侧停放一台叉车，高度约 2.10m。

图1 事发时涉事半挂车装载状况

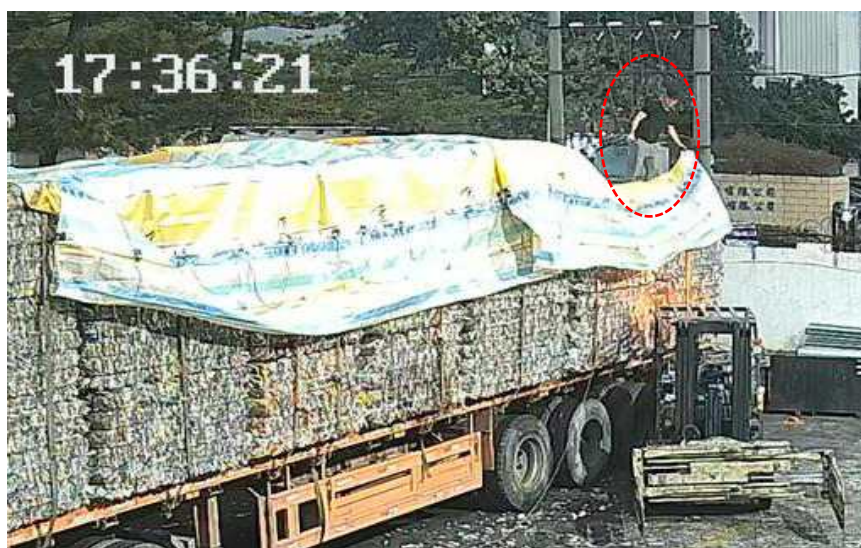
李少勇是在给货物遮盖篷布过程中，从涉事半挂车尾部的货物堆上坠落，此处堆放了二层货物，货物高度约 1.70m，半挂车高度约 1.50m，判断李少勇坠落高度约 3.2m，属于高处作业<sup>[7]</sup>。

图2 李少勇坠落前在半挂车尾部遮盖篷布

李少勇安全意识淡薄，在未佩戴安全帽、安全带等防护用品的情况下冒险进行高处作业<sup>[8]</sup>。

（一）启安公司要深刻汲取事故教训，结合公司实际，建立健全公司的各项安全生产规章制度；要加强高处作业的监管，严格执行高处作业“五个必须”要求；要加强对叉车等特种设备的管控，安

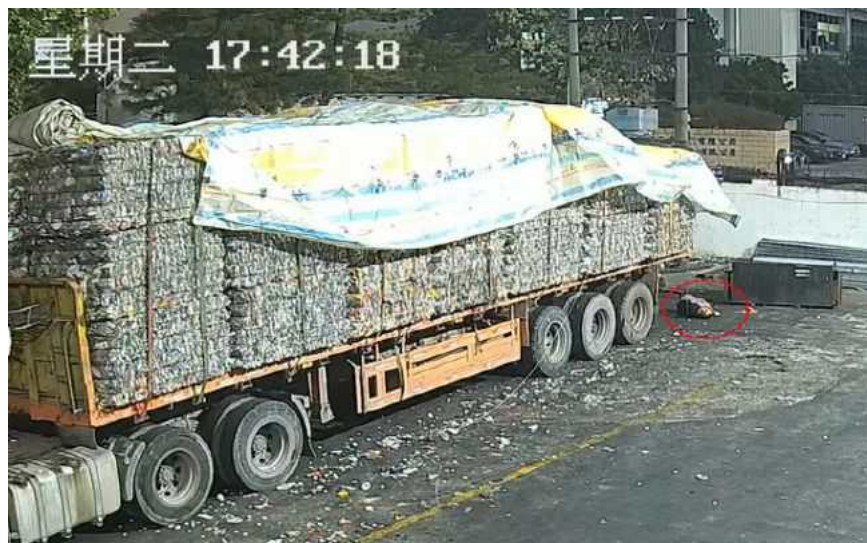
监控视频显示，17 时 30 分许，李少勇开始给货物遮盖篷布。李少勇先将一些绑带放到叉车<sup>[6]</sup>顶部，后开动叉车斜向停放于涉事半挂车左后部，接着踩着叉车架爬上叉车顶，将绑带放上去，爬上货物堆，之后踩着货物走到前端，拖动一捆篷布向车尾一层层展开遮盖在货物上。17 时 36 分许，李少勇在涉事半挂车尾部（尾部堆了二层货物）整理篷布时，不慎坠落受伤。

图3 李少勇坠落现场图

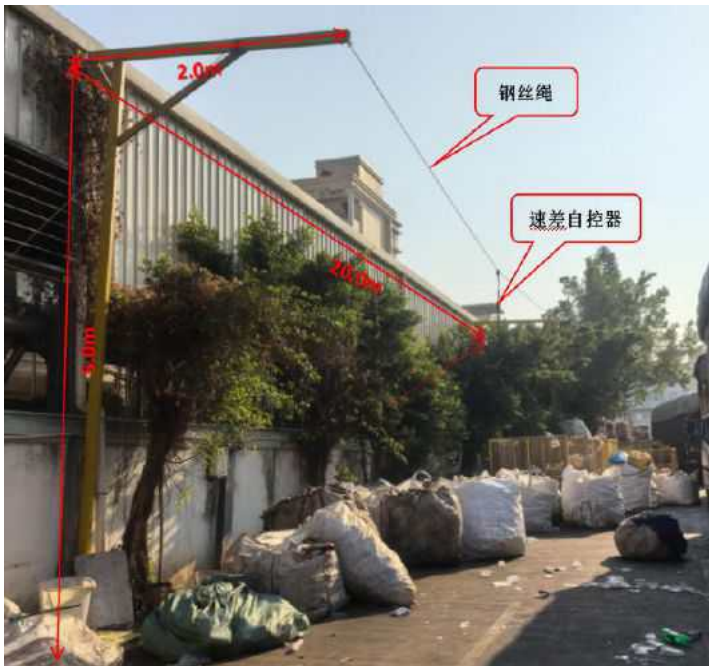
距离启安公司厂区入口左侧约 30m 的围墙边，设有货车遮盖篷布作业区，该区域设置了坠落防护用的水平生命线装置，长约 20m、高约 5m、宽约 2.0m，由附着在围墙上的钢结构支架、钢丝绳、速差自控器组成，附近的围墙边挂着安全带和安全帽。此处距李少勇坠落的装车位置约有 40m。

图 4 水平生命线装置图

护人员，虽然设置有专门区域用于加盖篷布，但未及时发现并消除李少勇未在公司指定区域加盖篷布、违规作业的事故隐患；未严格落实叉车管理制度，存在使用未取得相应资格的人员从事特种设备作业的情况<sup>[11]</sup>。

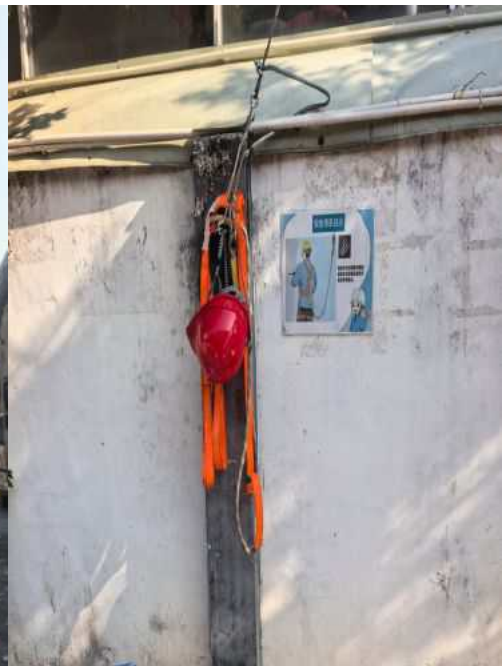
图 5 配备的安全带和安全帽
