# 株洲炎陵株洲鑫盛源环保科技有限公司“6·15” 较大中毒事故调查报告

株洲市人民政府事故调查组

2026 年 1 月 21 日

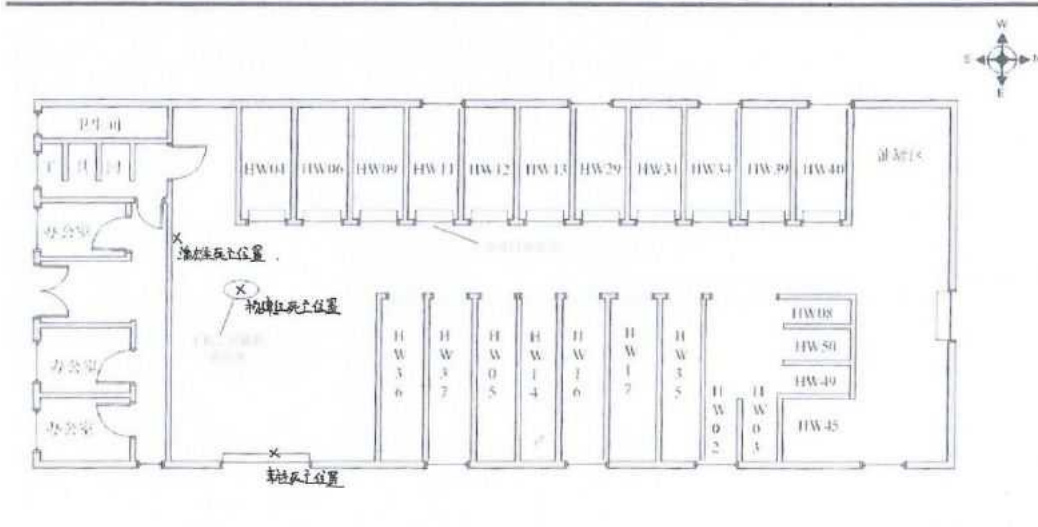
图 1 现场平面示意图

中心现场（现场平面示意图见图1）位于株洲鑫盛源环保科技有限公司车间，合计建筑面积约1000 m<sup>2</sup>，该车间南端为办公区域，办公区域从西至东依次为卫生间、工具间及并列的三间办公室。办公室区域北侧为车间，车间西侧为液体存放区，从南至北存放的危废类别依次为HW04、HW06、HW08、HW09、HW11、HW12、HW13、HW29、HW31、HW34、HW39、HW40，车间东侧为固体存放区，从南至北依次为HW36、HW37、HW05、HW14、HW16、HW17、HW35、HW02、HW03、HW08、HW50、HW49、HW45。

致 3 人死亡的有毒有害气体泄漏现场，位于靠西侧第 4 号存放危废的卷闸门隔间内，隔间内存放有 13 个铁桶废液（11 个位于西侧，2 个位于卷闸门边），1 个白色塑料吨桶（位于中间）。其中致死气体来源为白色塑料吨桶，发生事故时 4 号隔间处于封闭状态，卷闸门可见明显损坏。在车间南侧空旷区域地面遗落有 1 部智能手机、1 串钥匙和 3 只拖鞋。死者潘某倒地位置为 1 号卷闸门视频监控下方（见图 2）；2025 年 6 月 15 日 8 时 34 分 04 秒，死者杨某红倒地于 1 号卷闸门前方（见图 3）。2025 年 6 月 15 日 8 时 40 分 24 秒李某跑至卷闸门口准备开门时倒地（见图 4），卷闸门未打开。后经医务人员确认，杨某红、李某、潘某 3 人死亡。

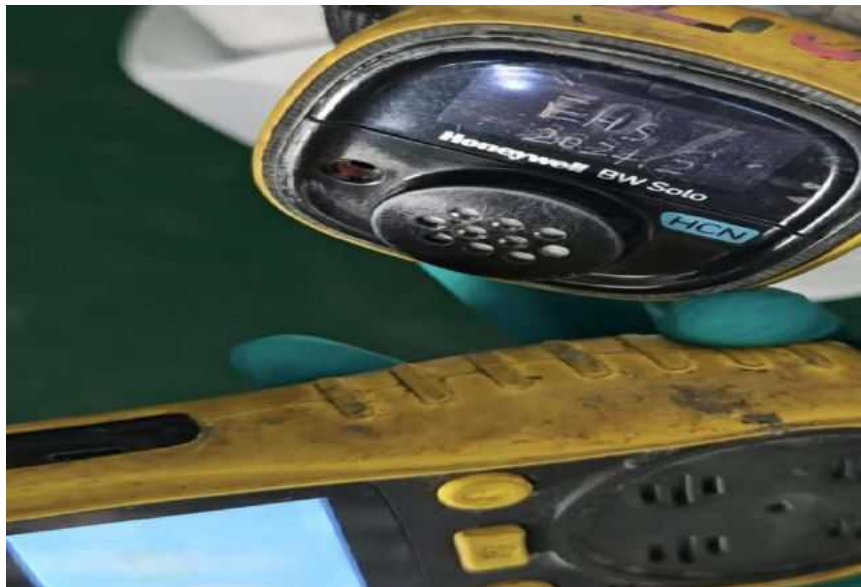
1.现场检测情况：2025 年 6 月 16 日 15: 00，使用手持便携式专用氰化氢和硫化氢气体检测仪对危险废物暂存车间边界外气体进行检测，检测结果数值均为零；在车间及通道均未检测到氰化氢、硫化氢气体；在第 4 号隔间内氰化氢、硫化氢气体数值分别为 70.7 毫克/立方米（标准限值为小于 1 毫克/立方米）（见图 5）、15.4 毫克/立方米（标准限值为小于 10 毫克/立方米）（见图 6）；在 4 号隔间内的白色塑料吨桶进料口处检测到氰化氢数值超过了仪器最高检测上限值（上限值为 100 毫克/立方米）；在危险废物暂存车间内其余 10 个卷闸门封闭库内未检测到氰化氢、硫化氢气体。

（图 5 氰化氢快速检测值为 70.7 毫克/立方米）

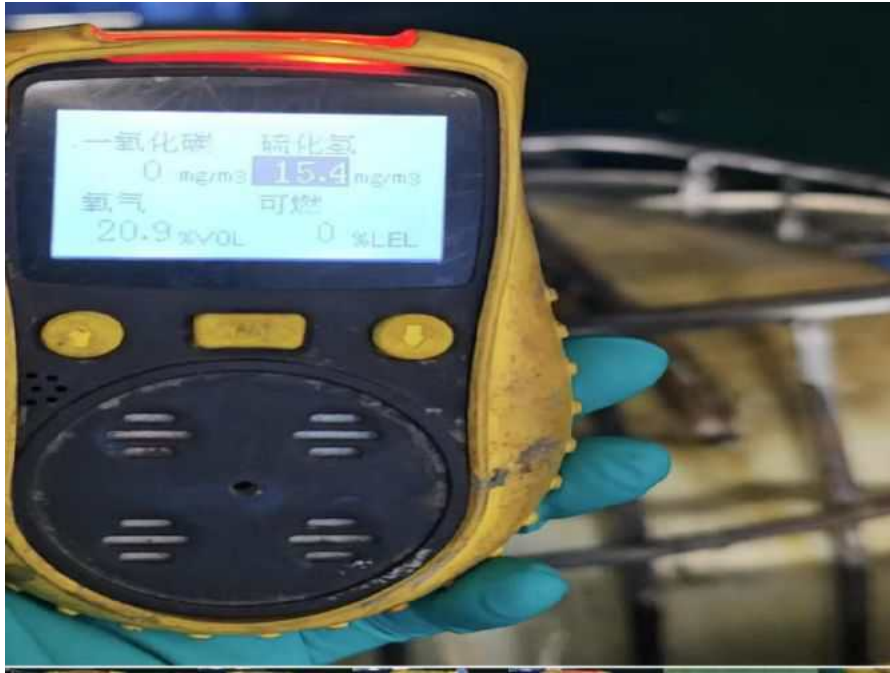
（图 6 硫化氢的快速检测值为 15.4 毫克/立方米）
