## 八步里松贺州久源矿业有限公司 2023年“10·26”车辆伤害事故调查报告

2026-02-13 16:25 来源：八步区应急管理局

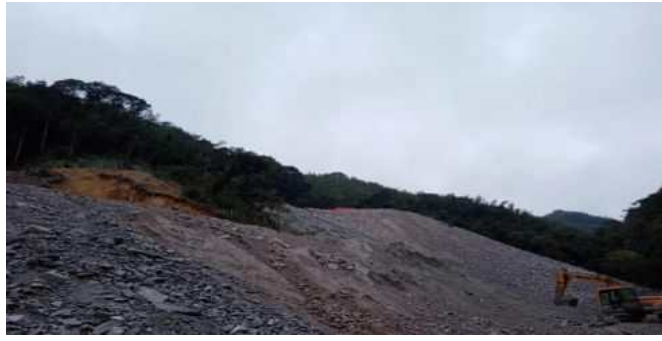
（图1 2023年10月26日事故场所：+1025m卸碴场）

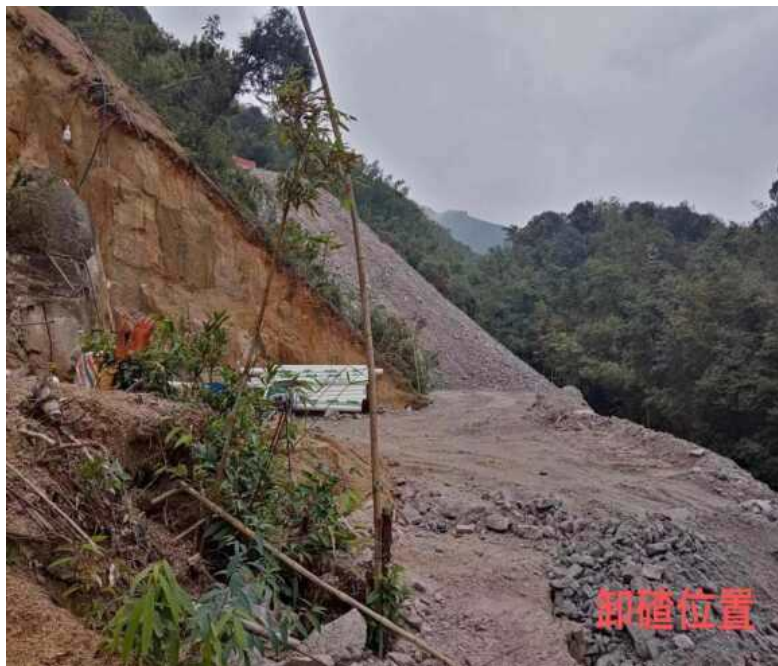
- 1.卸碴场坡边从左至右有约20米长范围内均有碴石垒成的拦车挡墙，在靠东南角侧无拦车挡墙。
- 2.卸碴场右边坡斜高约20米，坡顶边沿松动，存在边坡略有悬空。
- 3.现场未设置有防止坠落、防止滑坡、注意安全等安全警示标志（标志牌、警示线）。

（图2 2023年10月26日卸碴位置全景）

刘x安全意识淡薄，在卸碴场无车挡区域未确认安全条件的情况下卸碴作业，车辆后车轮压在悬空的边坡位置，碴堆边沿发生垮塌，致使人和车辆一起顺着碴坡滑下到坡底，中途刘x被甩出滚落受伤。以上是造成本次车辆伤害事故的直接原因。

（一）贺州久源矿业有限公司要深刻吸取2023年“10·26”车辆伤害事故教训，举一反三，严格落实《中华人民共和国安全生产法》等法律、法规要求，加强安全生产管理工作。一是要建立并落实安全风险分级管控制度，认真开展生产安全事故隐患排查治理工作。二是要加强从业人员安全生产教育培训工作，增强从业人员安全意识，增强事故预防和应急处理能力。三是要严格落实生产安全事故报告制度，及时、如实报告生产安全事故。

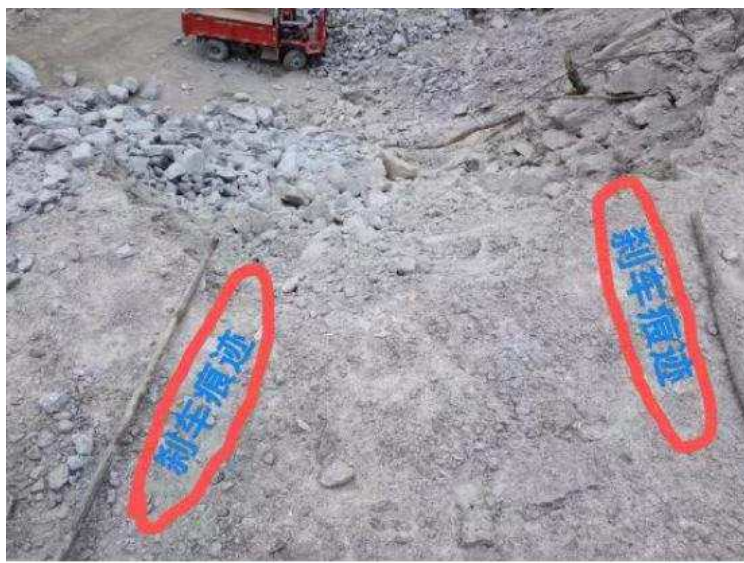
（图3 2023年10月26日车辆滑坡位置）

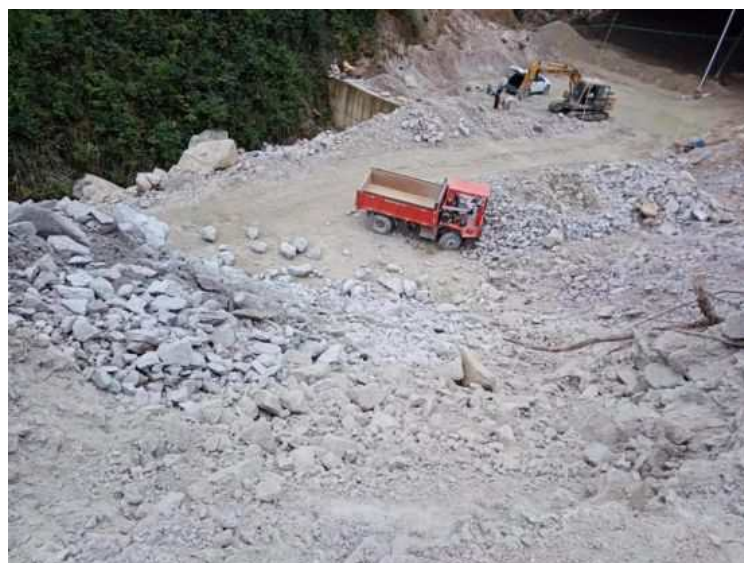
（图4 2023年10月26日事故车辆）

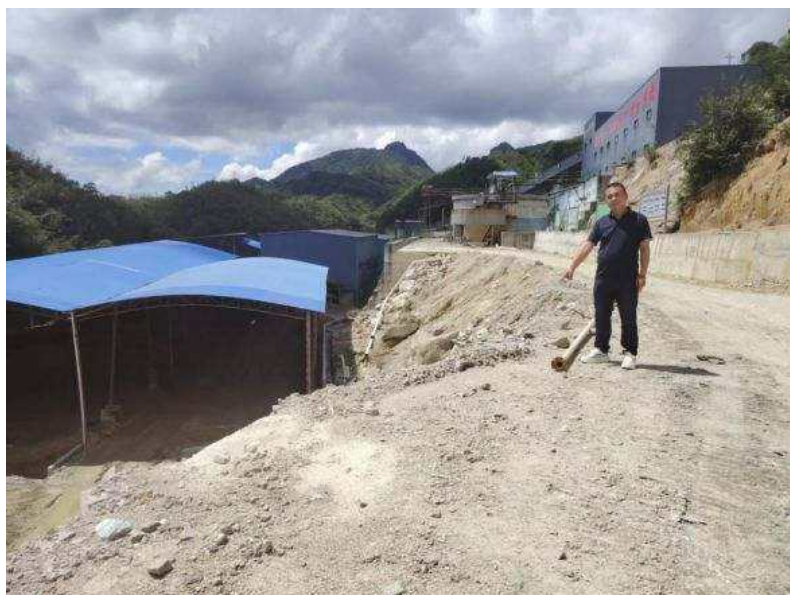
（图5 2025年9月16日公司副总经理丘x华指认当时事故现场）
