## 老城邙山雅悦苑工地“11·27”一般事故调查报告

# 老城邙山雅悦苑工地“11·27” 一般事故调查报告（网上公示稿）

2023年11月27日上午9时05分许，洛阳市老城区雅悦苑工地7号楼发生一起1人死亡的事故，直接经济损失1825670.12元。

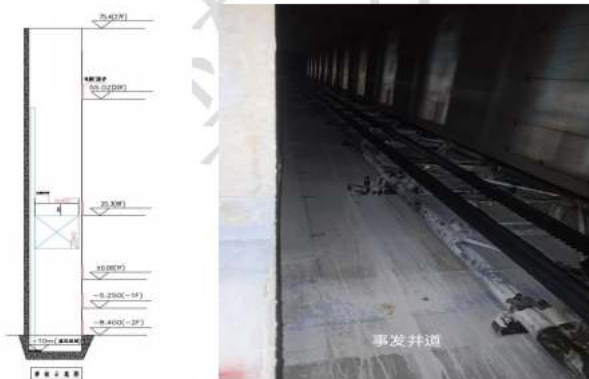
事发电梯井及示意图如下：

调查组成员于 2023 年 12 月 21 日下午 15 时 10 分许到达雅悦苑工地 7 号楼事发井道施工电梯处，经过现场勘察及证人指认，井道施工电梯事发前可运行至 20 层，事发时电梯位于 8 层

位置，井道施工电梯顶部防护棚高度 2 米，陈某位于防护棚上部，于该处发生此次事故。

事故直接原因是电梯导轨架上的螺栓在长期电梯轿厢运行震动的作用下不断位移，当11月27日陈某擅自进入电梯顶棚上部时，由于电梯的震动致使螺杆（系施工电梯螺杆）突然坠落穿透陈某头部安全帽并打击至陈某头部，致使陈某颅脑损伤经抢救无效死亡。
