当前位置：首页 > 重点领域信息公开 > 安全生产 > 生产安全事故调查报告

## 高州市石鼓镇“5·8”一般触电事故调查报告

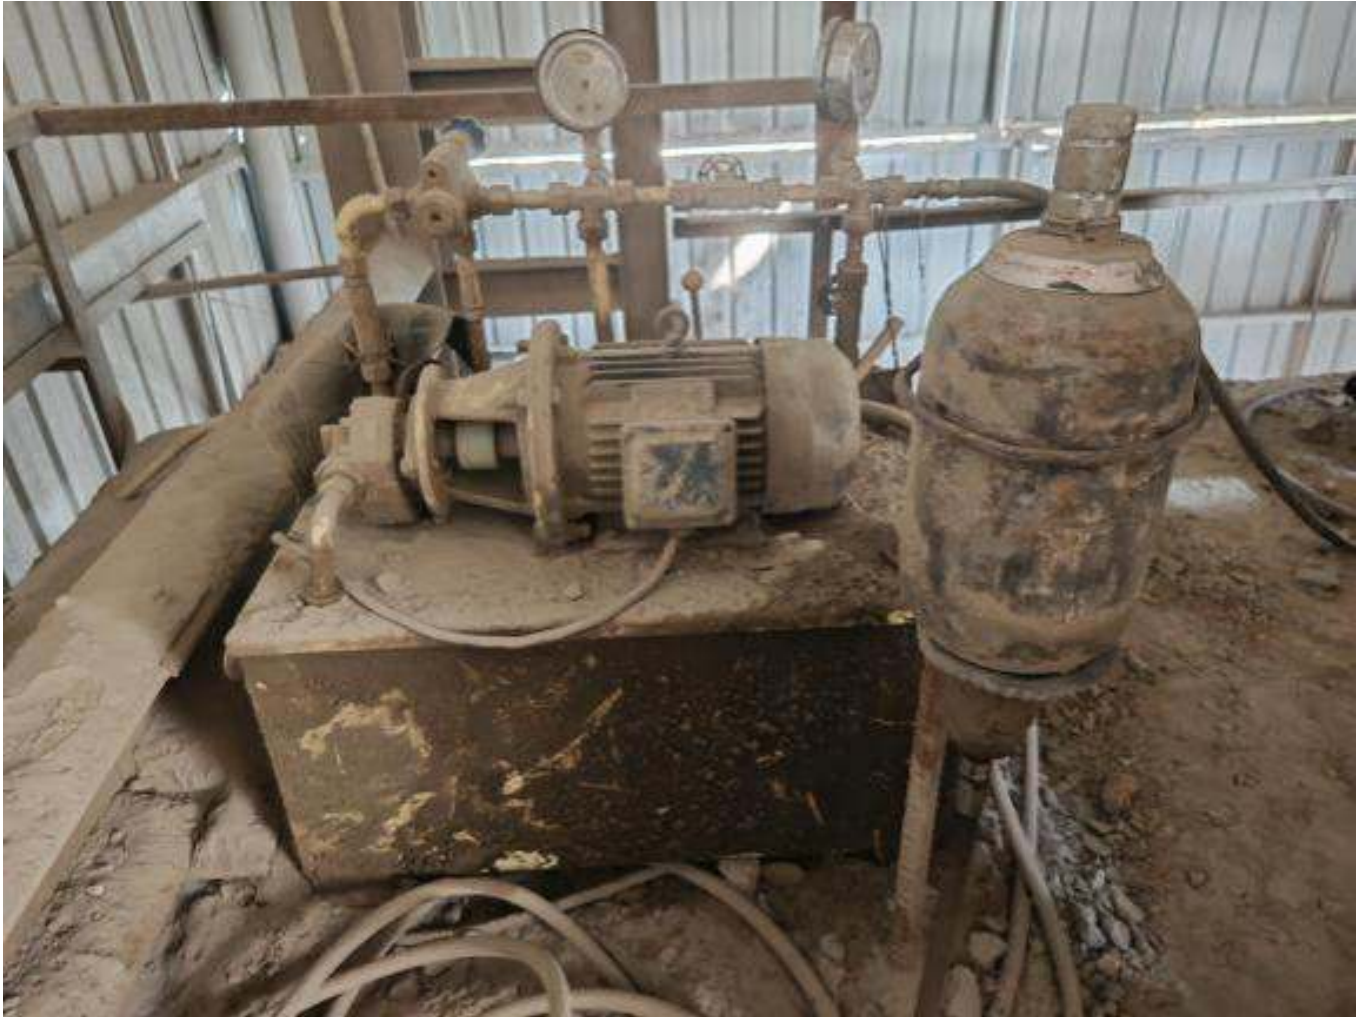
事故现场位于圆锥机车间，属于生产工艺的二级破碎车间，大块的建筑废料破碎后，经输送带送至圆锥机二次破碎。圆锥机车间为钢结构厂房，操作平台高约2米，内置两台圆锥机、一台泵油机和配备输送带。操作平台上泵油机的油管随地摆放，杂乱无章。泵油机使用三相电，漏电保护开关直接安装在油泵上，保护盖缺失，连接处线头裸露。

涉事泵油机

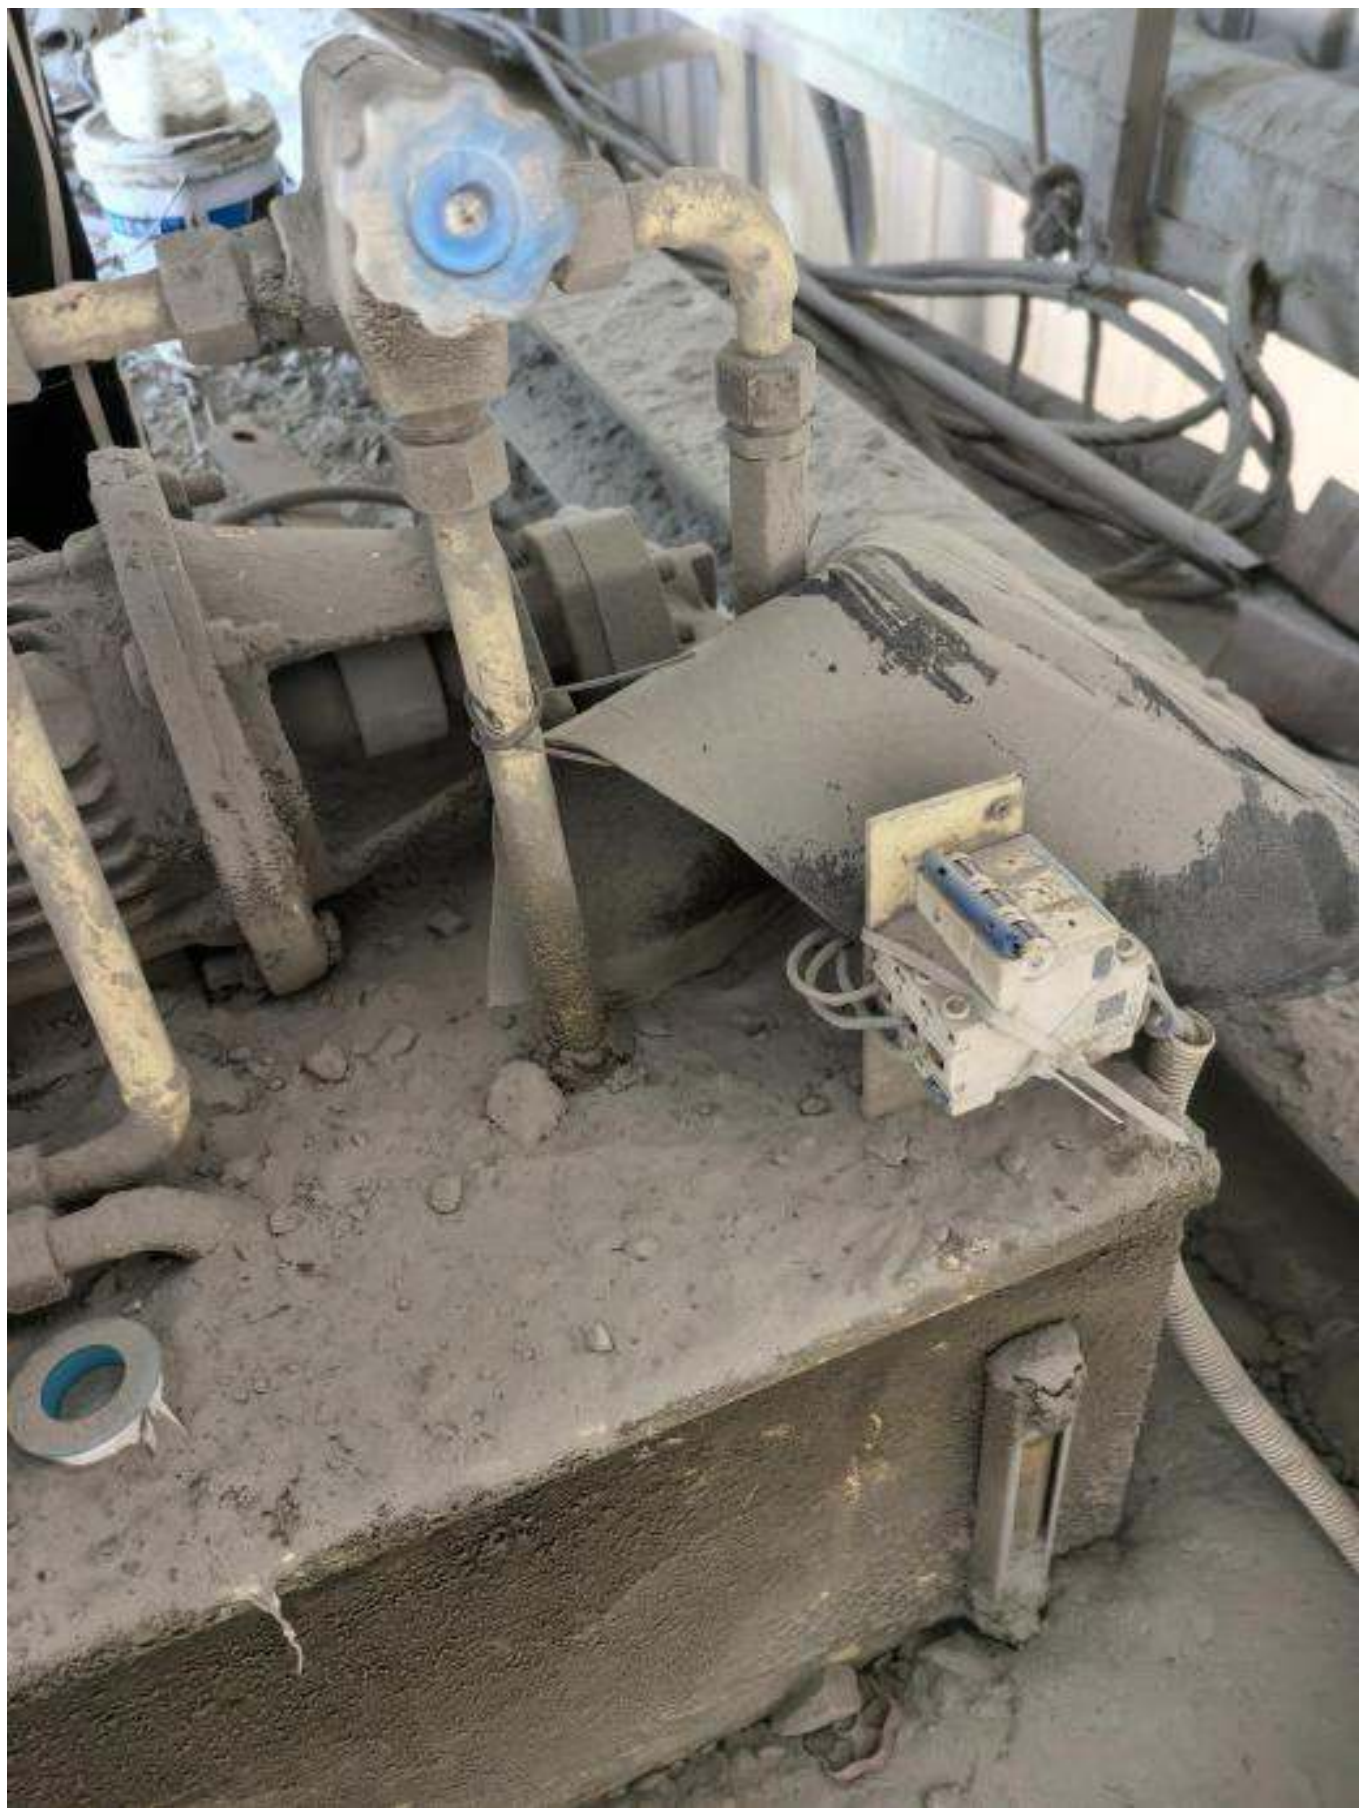
涉事泵油机的漏电保护装置

（一）直接原因。黄\*厚在圆锥机车间工作时不慎跌倒，接触泵油机上裸露的带电铜线触电身亡。

（二）间接原因。1.安全生产主体责任未落实。吴\*才未建立相应的安全生产管理制度，对作业区域的安全风险缺乏系统管控；未按施工合同要求履行定期检查车间内电源、电器、电线的义务，导致存在裸露带电铜线的安全隐患。2.现场安全管理不到位。吴\*才安全隐患排查工作流于形式且安全检查表的记录失实，未能有效消除泵机上裸露带电铜线的安全隐患。

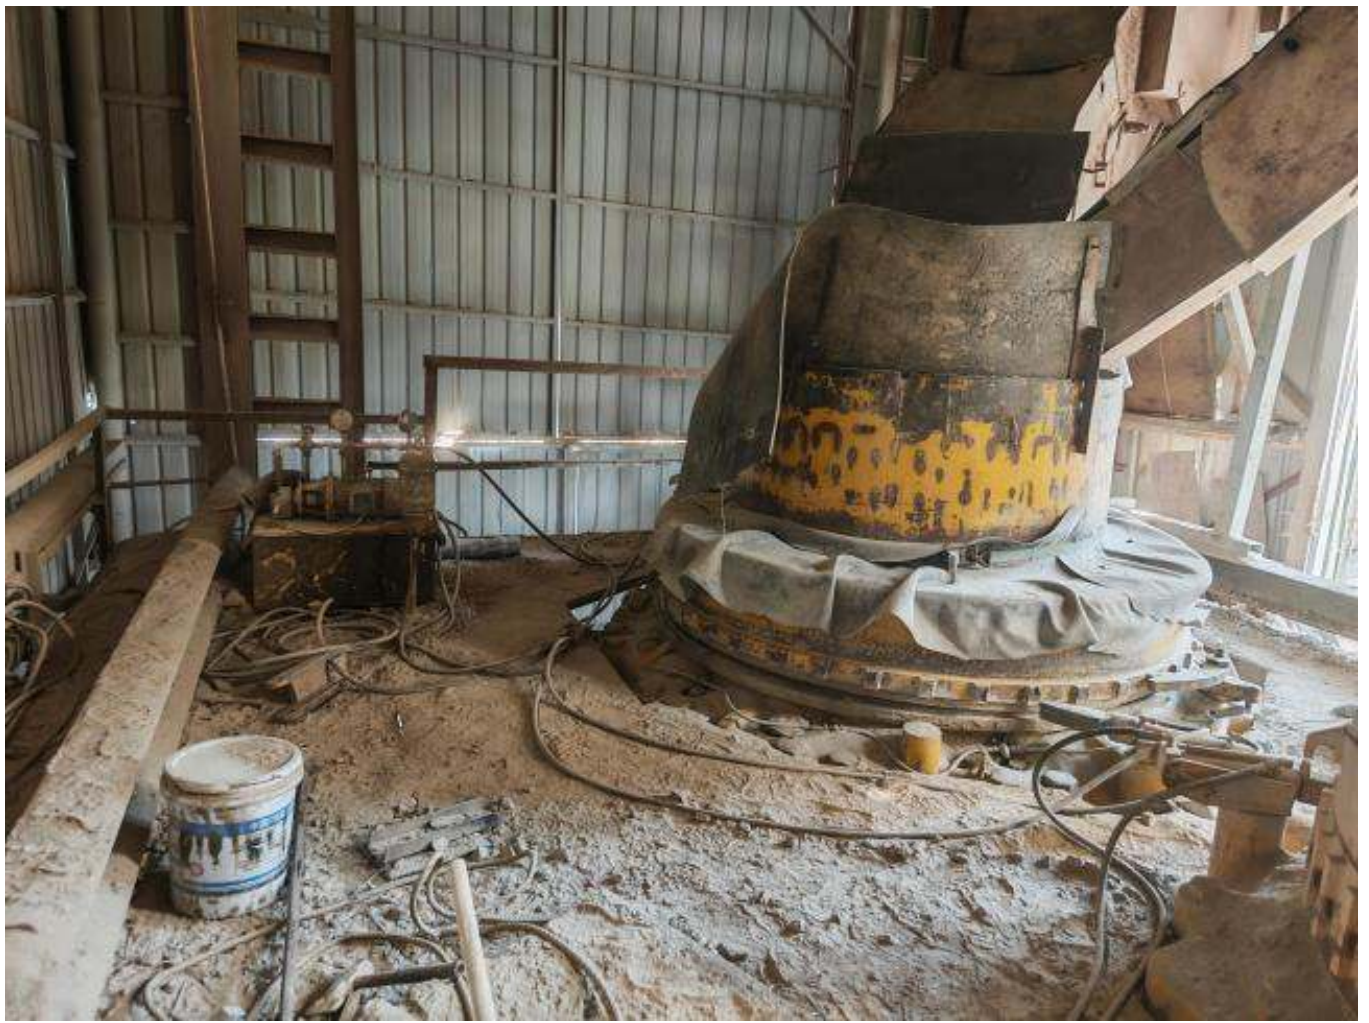
车间圆锥机
