## 江北孔浦宁波玖圆建筑装饰工程有限公司“9·6”一般触电事故调查报告

2025年9月6日17时43分许，位于孔浦街道的宁波帝豪汽车销售服务有限公司内发生一起一般触电事故，造成1人死亡，直接经济损失约113万元。

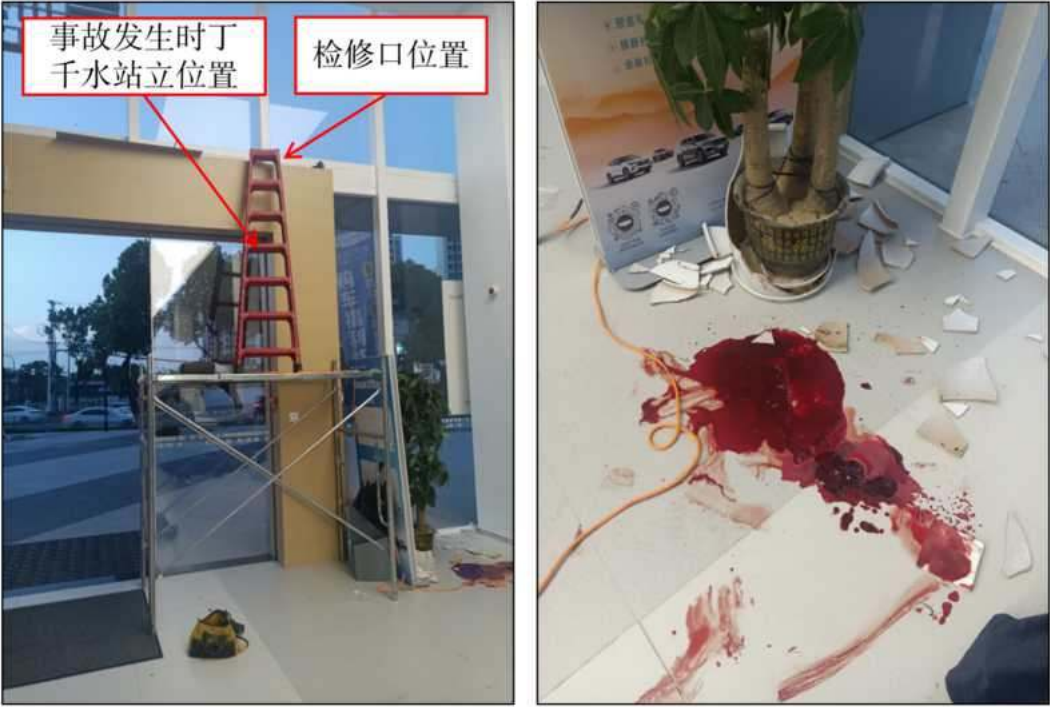
自动感应门为帝豪公司销售大厅的北大门，材质为玻璃，活动脚手架高度约1.7米，作业面上架设一个红色梯子，脚手架旁边地面可见花盆碎片，地面上有明显的血迹，未见安全带、安全帽等劳动防护用品。检修口位于门框右上角，开口朝上，处于打开状态，高度约3米，内部可见一个未固定的电源接线端子，端子带电部位裸露，端子防护罩放置在附近的支架上。事故发生时丁\*\*作业面高度约2.5米。

图一：事故现场情况

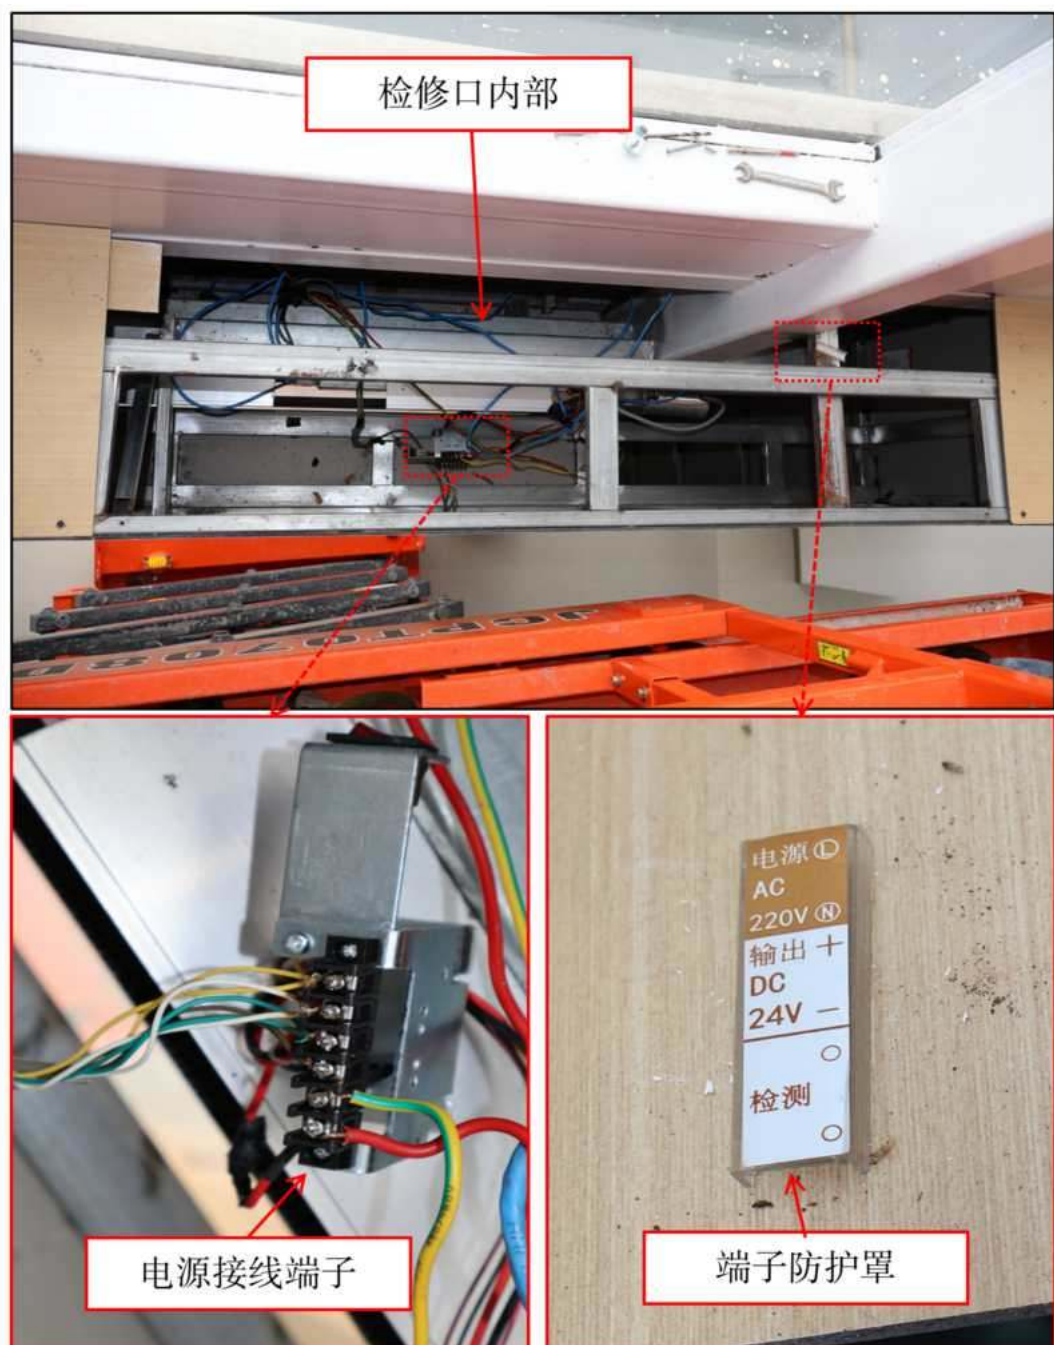
图二：检修口内部情况

丁\*\*在未佩戴安全帽、安全带的情况下进行高处作业，左手不慎触碰到检修口内电源接线端子带电部位，导致触电后从梯子上坠落身亡。
