长寿重庆熊进吊装有限公司

"1·14" 一般起重伤害事故调查报告

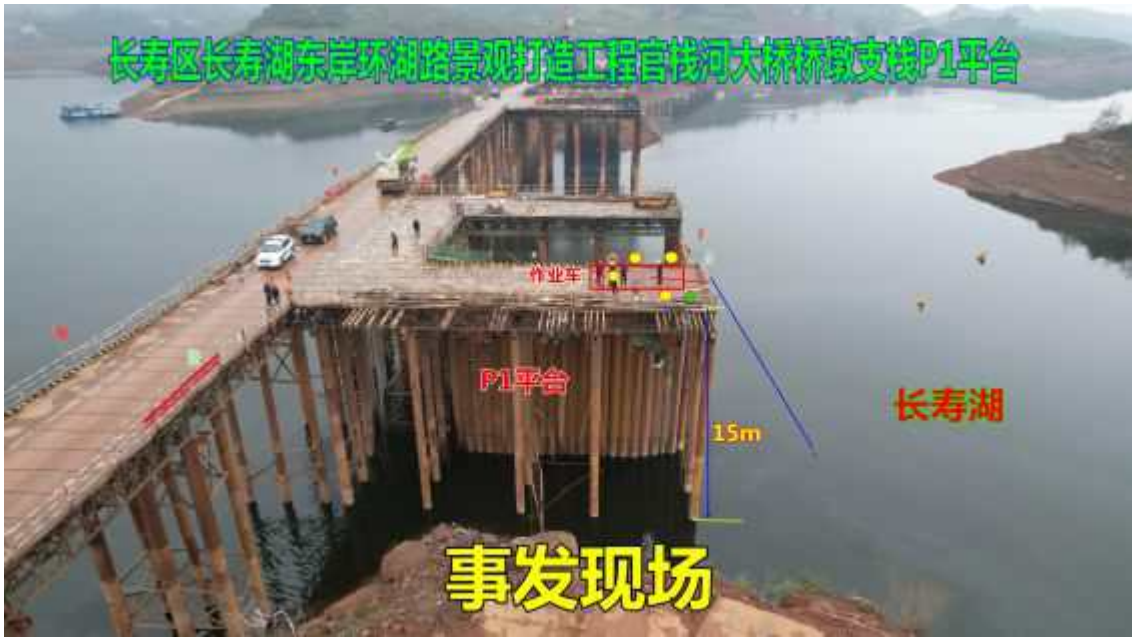
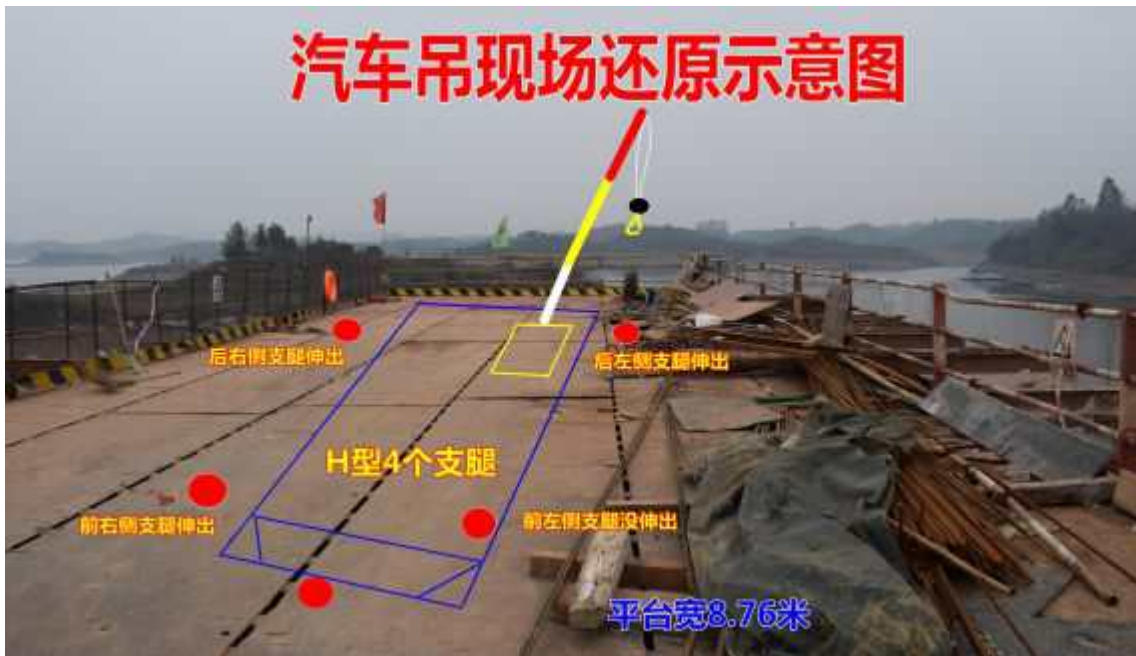
(3) 根据重庆市鑫道司法鉴定中心出具的《司法鉴定意见书》（渝鑫痕迹物证综合鉴字〔2023〕第0\*\*号）鉴定意见及补充情况说明：1）支承腿状态分析：打捞出水渝BM\*\*\*\*型专项作业车检查，左前支腿底座正常，支腿油路管路无破裂泄漏痕迹和碰刮痕迹，溢流阀压力正常，P3泵无故障，表明左前支承腿工作状况正常有效。从打捞出水渝BM\*\*\*\*重型专

项作业车查勘，左前支腿没有碰撞痕迹，车身左侧面没有碰撞痕迹，车辆在仰翻过程中没有触及左前支腿，因此渝BM\*\*\*\*重型专项作业车事发时左前支腿没有伸出。2) 支腿工作状态影响分析：汽车起重机的性能曲线是在支腿全伸状态下的额定起重能力。在支腿未完全伸开状态下，其起重能力小于性能曲线上标示的数值，支腿对保证安全稳定作业起着重要作用，在汽车起重机工作过程中因不正确使用支腿而造成的事故时有发生，因此，汽车起重机作业时需打起全部支腿，以增大横向支撑的跨距和刚性，保证吊装作业时的整机稳定。由于渝BM\*\*\*\*重型专项作业车汽车吊装作业时少打支腿，影响了吊装作业时的整机稳定。3) 汽车起重机吊装事故形成原因：渝BM\*\*\*\*重型专项作业车汽车起重机在吊装重量约为6136.4kg的建渣桩头过程中，违反《DL/T5250-2010汽车起重机安全操作规程》中4.3就位4.3.1、4.3.2之规定，致渝BM\*\*\*\*重型专项作业车发生倾翻滑坠于15米下的长寿湖内，造成生产安全事故。

(4) 专家组意见：事发当天，熊进吊装公司汽车吊操作人员梅\*操作渝BM\*\*\*\*汽车吊在桥墩支栈P1平台处进行建渣桩头吊装作业。吊车停靠后，支腿只伸出了左后支腿、右后支腿和右前支腿，在吊装前未将吊车左前支腿打出，吊车实际处于三个支腿受力的偏心工作状态，建渣桩头吊起后，由于吊物较重加之左前支腿未伸出，不能有效将压力传递至栈桥上，降低了整车的抗倾覆稳定性，导致吊车整机失稳后发生倾翻。

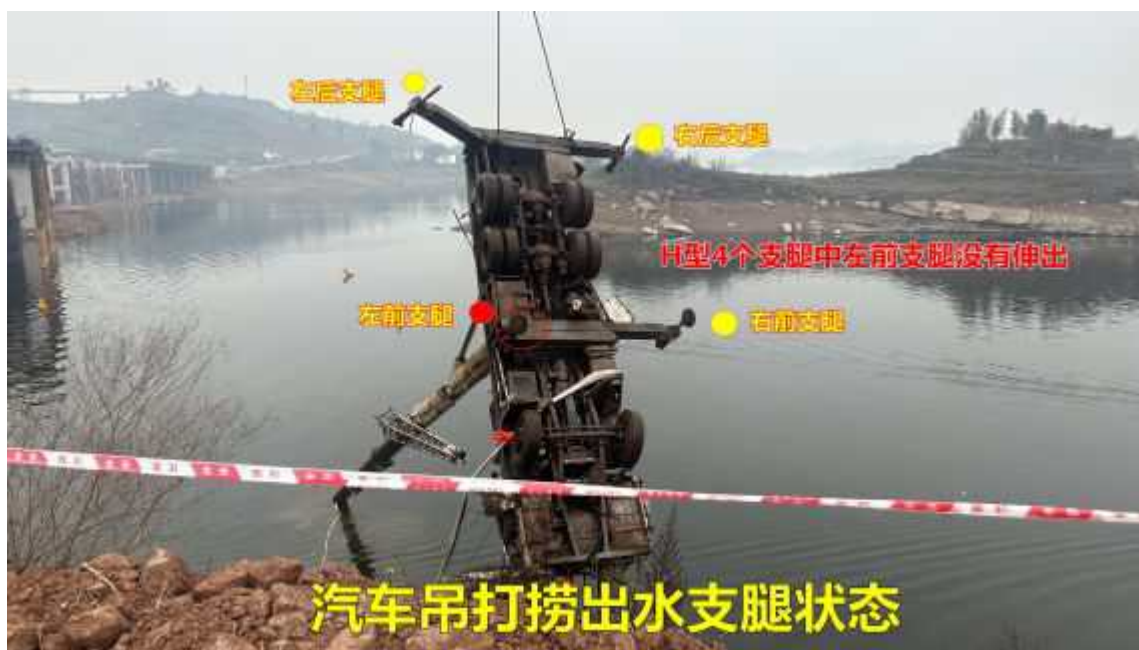
## ZLJ5269JQZ20H产品说明书相关条文

8) 严禁在不使用支腿的情况下进行作业。

4.3.2:“按顺序定位伸展支腿，在支腿座下铺垫垫块，调节支腿使起重机呈水平状态，其倾斜度满足设备技术文件规定，并使轮胎脱离地面”；《建筑施工起重吊装安全技术规范》（JGJ 276-2012）4.1.5-2：“自行式起重机的使用应符合下列规定：作业前应将支腿全部伸出，并支垫牢固。”；中联牌ZLJ5269JQZ20H产品说明书4.2.8操作安全注意事项：“严禁在不使用支腿的情况下进行作业。”
