## 化州市合江镇“8·29”一般高处坠落事故调查报告

🕒 日期：2026-06-17    作者：    来源：化州市应急管理局

2024年8月29日6时30分许，在化州市合江镇北岸咀村委会长岐村池\*毅屋顶光伏项目施工现场发生一起高处坠落事故，造成1人重伤，直接经济损失约120万元。

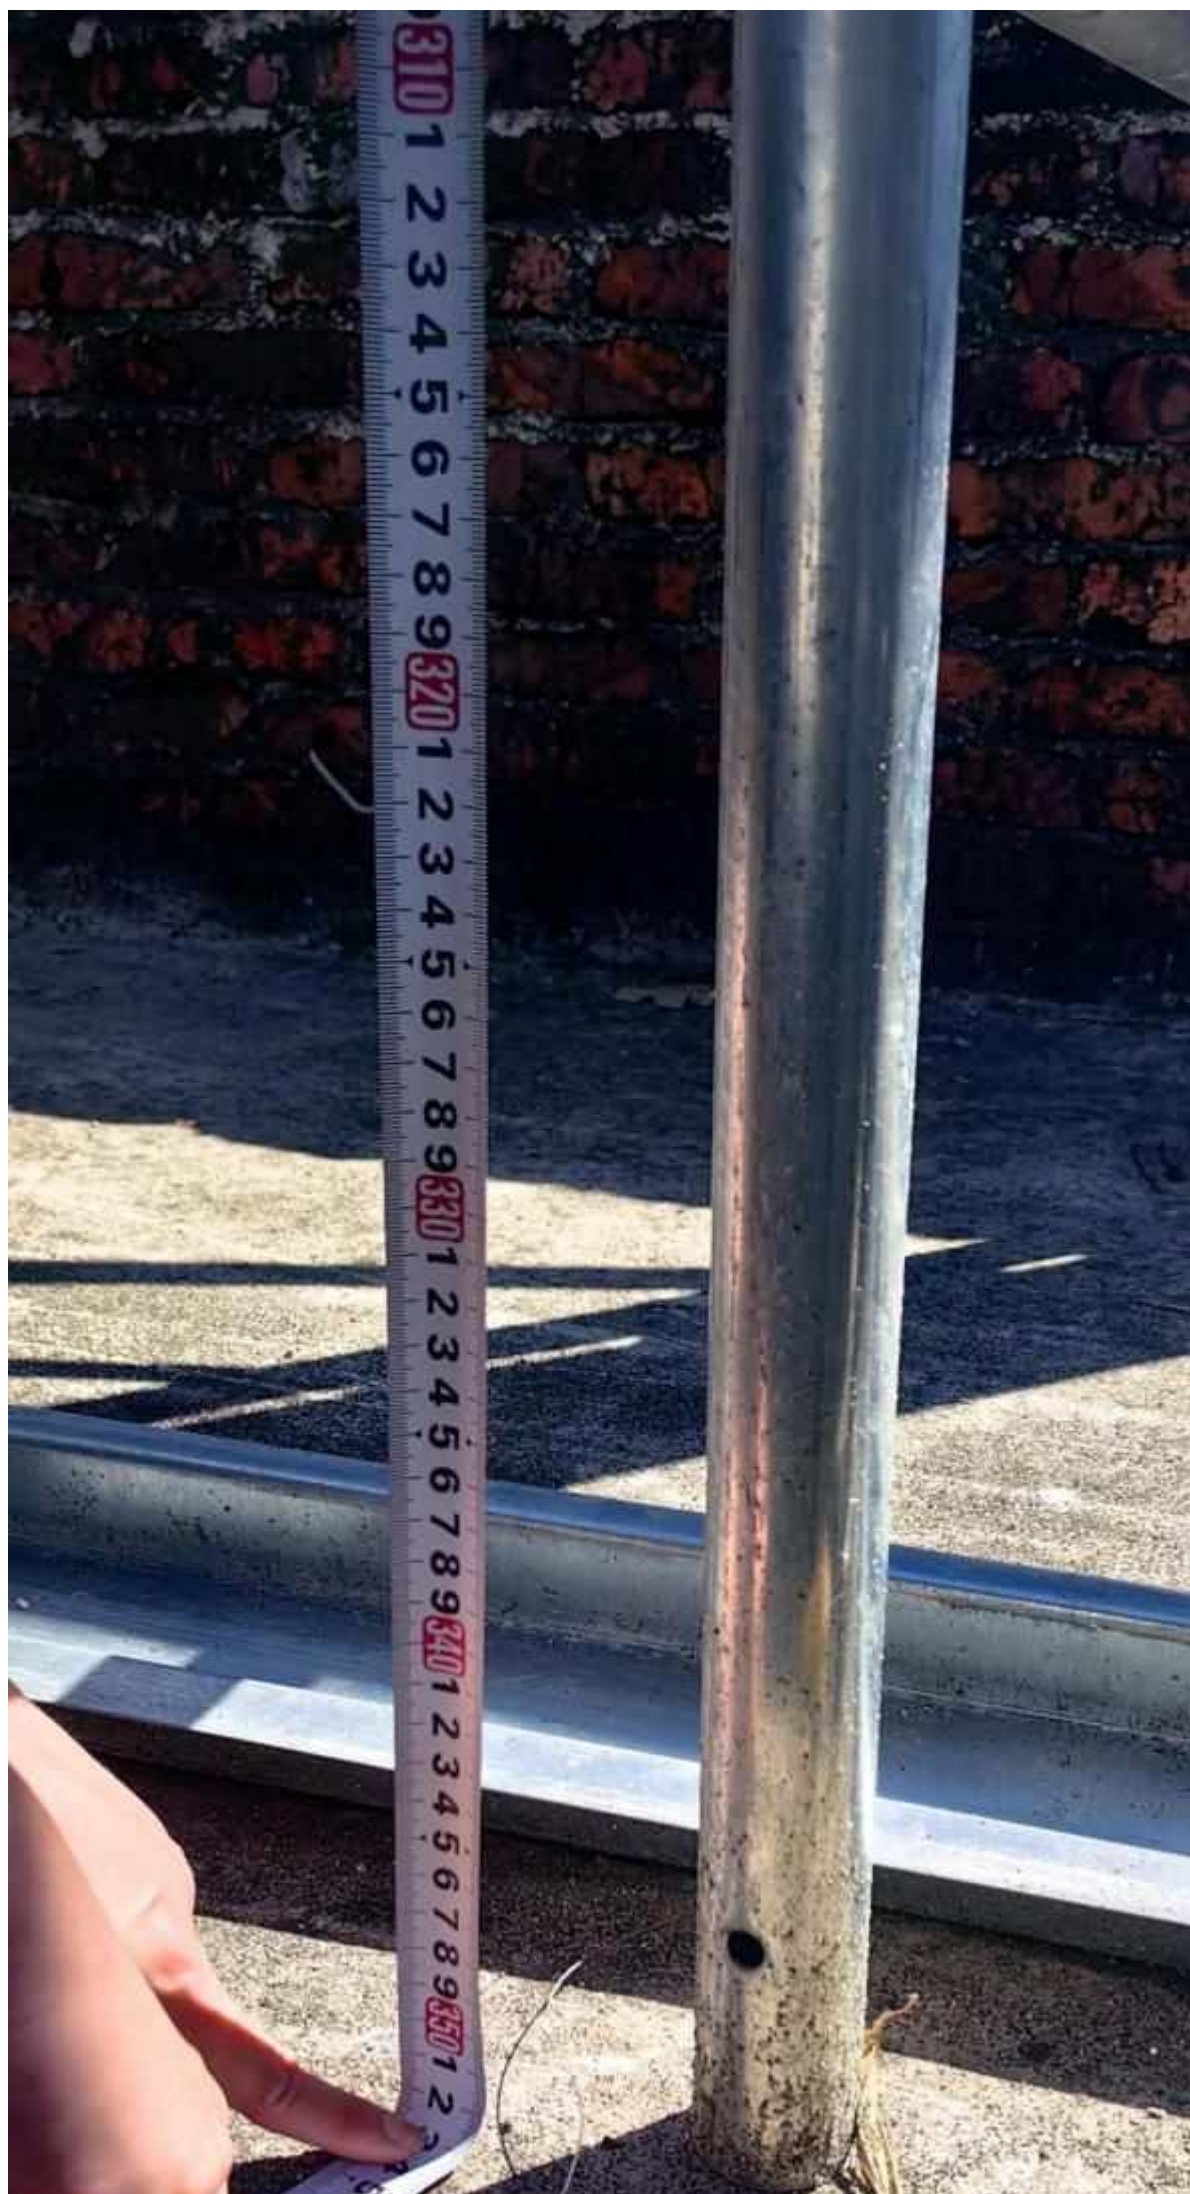
图1

经现场勘查，发生坠落事故的位置位于施工现场的移动式操作平台，该平台利用钢管连接组成，平台高3.5米（图1），平台上两边没有设置栏杆（图2）。

1.安装光伏板所使用的移动式操作平台防护栏杆不完善，存在安全隐患，是造成事故发生的直接原因之一。
