# 彭泽江西全鑫科技化工有限公司“4.28” 一般车辆伤害事故调查报告

彭泽县人民政府事故调查组

2026年5月

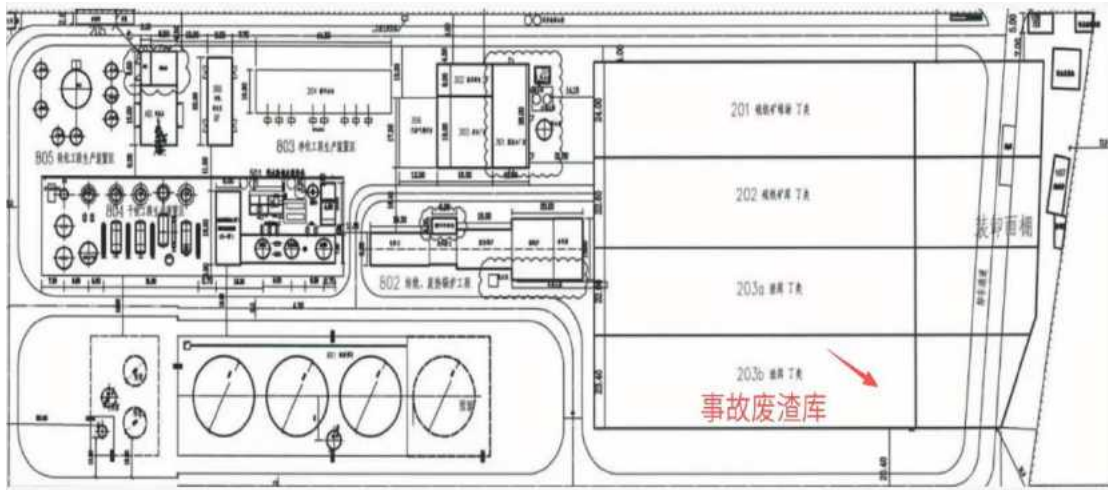
图一：事发废渣库位置图

事故发生地点位于公司 203b 废渣库，废渣库为单层钢结构，四周为约 2 米高钢筋混凝土的墙体，墙体至顶部采用灰色塑料树脂墙板围护，顶部西面采用灰色塑料树脂瓦、东面采用灰色塑料树脂瓦和透明塑料树脂瓦相间铺设，废渣库配用照明，耐火等级为二级，建筑占地面积约 2360m<sup>2</sup>，东面为公司装卸雨棚，南面为内部道路，西面为 801 硫酸储罐区，北面为 203a 废渣库、202、201 硫铁矿库。

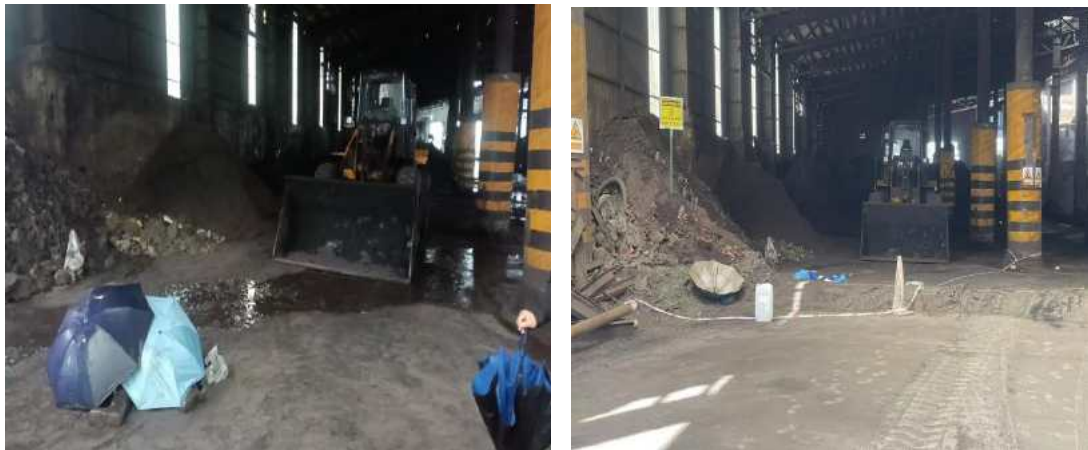
图二：事故现场照片

2026年4月28日13点50分左右，全鑫科技公司铲车驾驶员花刘栓从泵房洗车处把铲车开到废渣库转运废渣，将废渣从焙烧炉出渣口转运到一百米左右远的废渣场地堆起来。40分钟左右，废渣被转运完毕。驾驶员花刘栓把铲车斗放至大约离地面2米处，将铲车开到废渣库后大门。驾驶员在驾驶铲车过程中未观察周边是否有人出现，未鸣笛警示，未减速慢行。在行驶离废渣库后大门约15米处，驾驶员花刘栓感觉铲车左轮胎碰到了东西，觉得不对劲，立马倒车至5米左右把铲车停下来。花刘栓从铲车下来后发现齐剑躺在地面。

事故发生当天，彭泽县天气为大雨，北风，风力 3-4 级。事故发生在全鑫科技公司 203b 废渣库，死者倒地位置处于驾驶员视觉盲区内，现场无打斗、人为故意破坏及外来外力干扰痕迹，涉事车辆、人员位置、事发原始场景保持完整。

2. 事发时正值大雨，废渣库光线不足，铲车驾驶员在未打开车灯、未鸣笛警示的情况下驾驶铲车。
