# 官庄工区“5·18”一般燃爆 事故调查报告

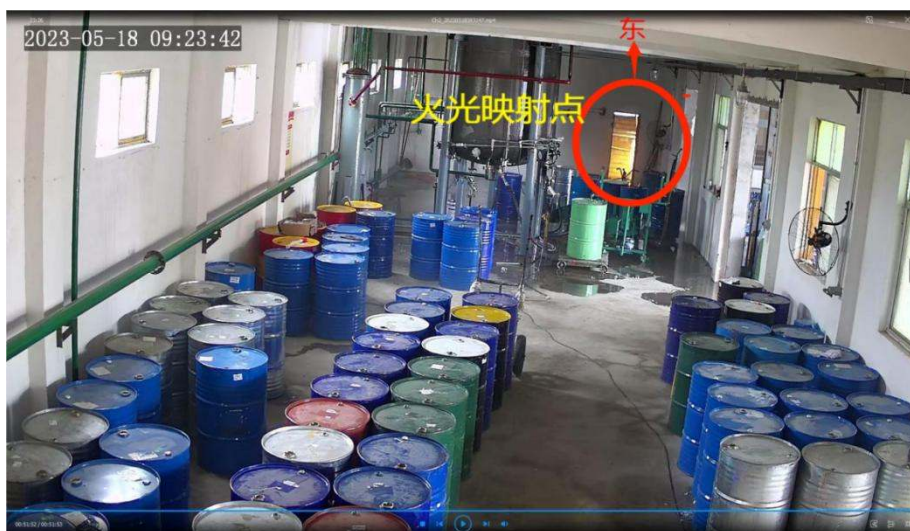
一楼加原料和成品车间及火光映射点画面如下：

另外 2 人从事西侧成品釜内产品的出料灌装。9 时 21 分 46 秒，从二楼中间反应釜入孔处有物料大量溢出，通过反应釜周围安装缝隙及升降平台溢流至一楼，现场一名员工顺手将上料管道阀门关闭，9 时 22 分 20 秒，物料已流淌至一楼车间外场地，溢出的物料产生刺鼻的气味，所有人员都跑出一、二楼作业现场至中间空场区。9 时 23 分 42 秒，在生产车间一楼东墙门口电蒸汽发生器处，有明显火光映射（如下图），之后发生燃爆。

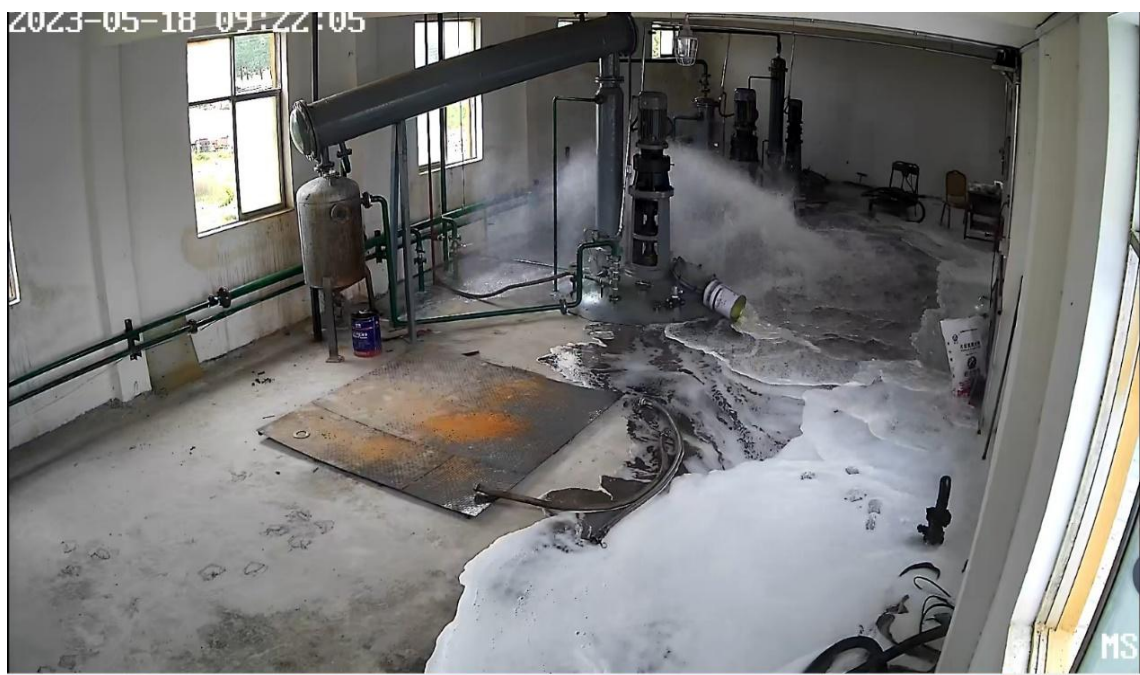
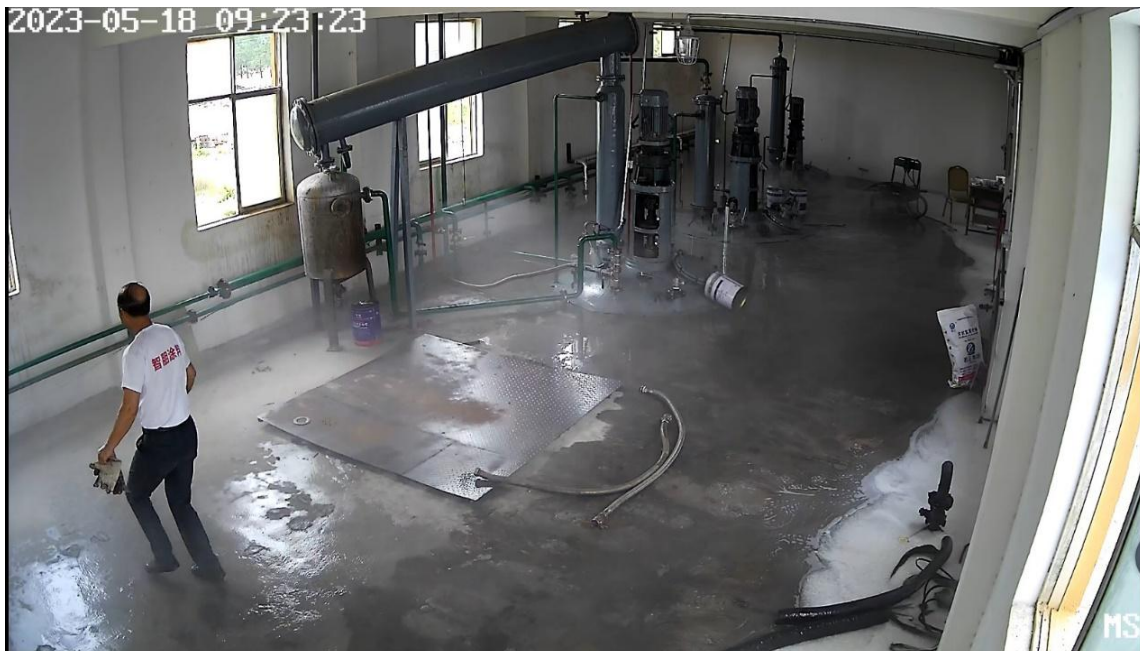
二楼为反应釜及物料溢出画面如下：

1. 涉事非法生产小工厂，反应釜在投料过程中无液位、压力、温度监控及联锁装置，造成投料超量，且反应釜处于加热阶段，釜内物料沸腾造成物料从出入孔处冒出，导致易燃物料泄漏、

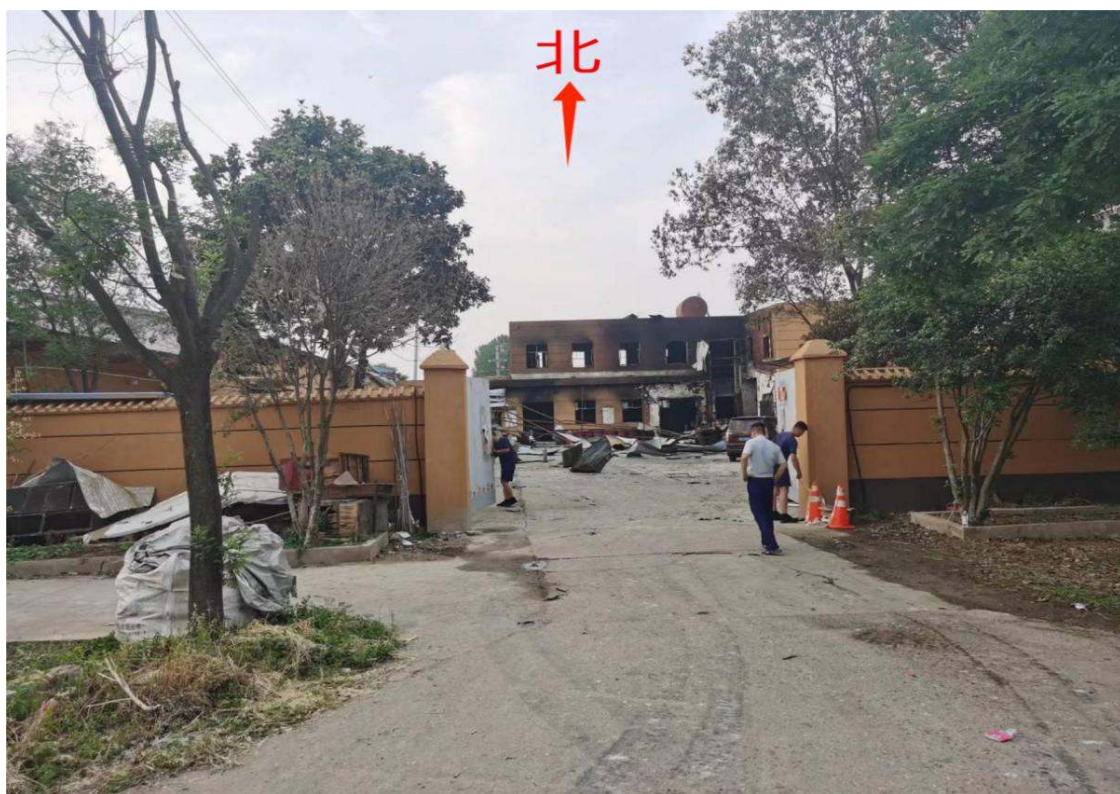
事故勘测现场照片如下：

生产车间一楼、二楼墙壁、窗户及设备设施有烟熏及高温火烤痕迹，二楼窗户框变形，窗户上玻璃全部震碎脱落。院内一辆叉车轮胎被高温熔融。

现场存放物料的容器标签显示，存放有二甲苯、乙酸乙酯、乙酸丁酯、碳酸二甲酯、甲苯二异氰酸酯等液态物料，固体物料主要有三羟甲基丙烷。生产车间使用的工业壁扇、电子秤为非防爆电气，现场敷设有移动式电源线，靠近东墙布置的辅助设施位于爆炸危险区内，均为非防爆电气设备，二楼现场有易产生火花的扳手、取样器等黑色金属工具。

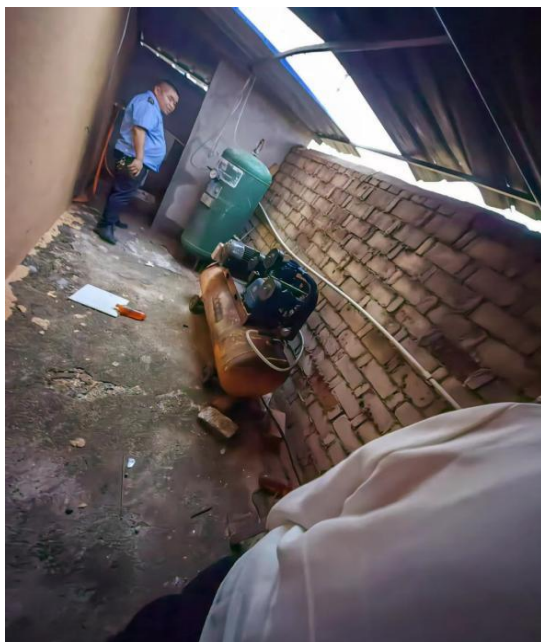
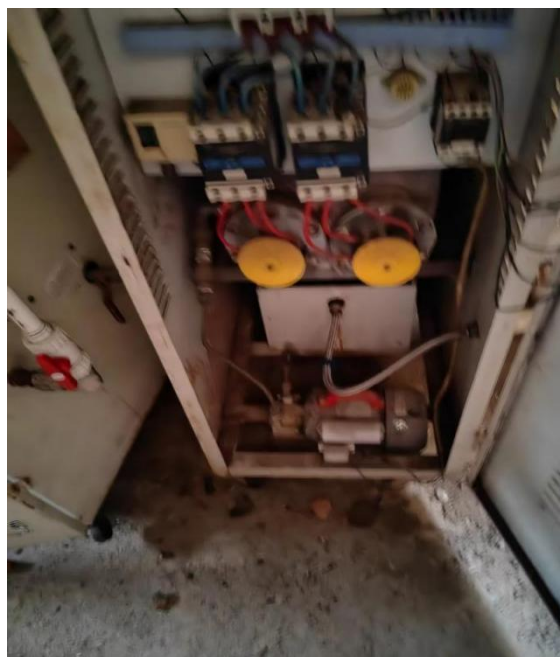
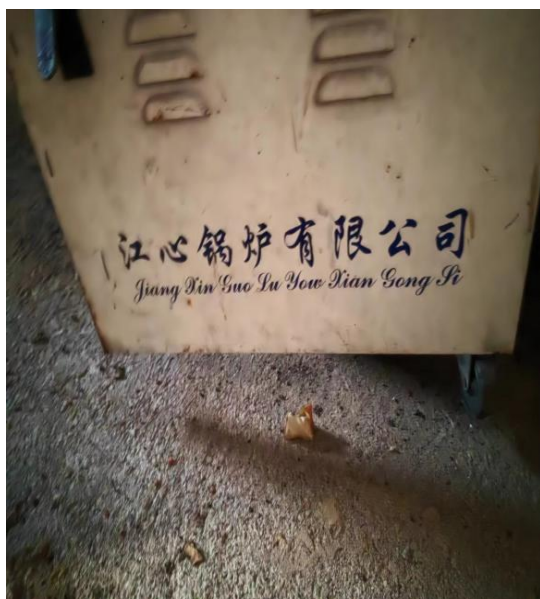
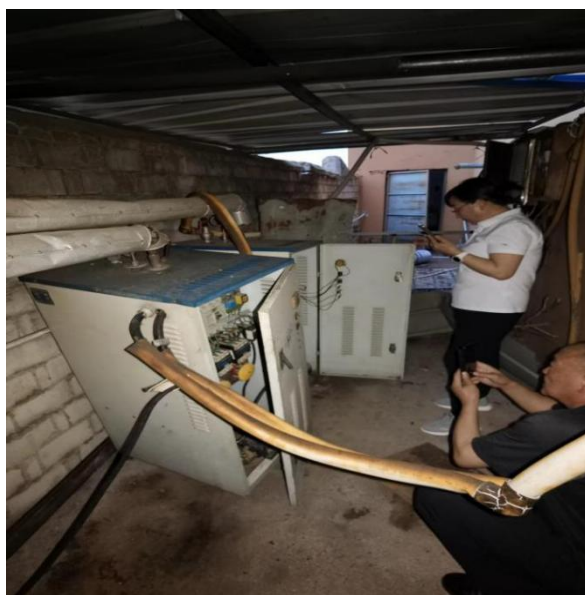
事故勘测现场电蒸汽发生器相关照片如下：

生产车间一层东墙靠南侧开有门洞，距东围墙不足两米。靠近东围墙，卫生间、无塔供水罐、移动式空压机、2 台电蒸汽发生器自北向南依次布置，其上部采用铁皮搭建。两台电蒸汽发生器南面正对着化验室北门，间隔约 4m 左右，上述设备均无明显燃烧痕迹。

3. 电蒸汽发生器、化验室距生产车间防火间距不足，且位于爆炸危险区内，未采用防爆电气。

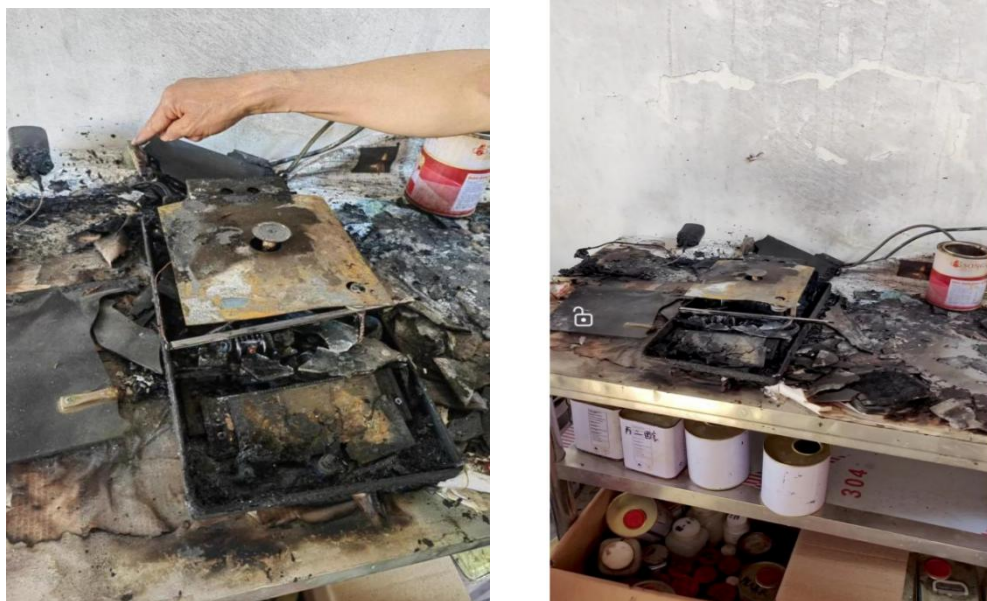
事故勘测现场化验室相关照片如下：

化验室设有化验设备及2台办公桌、电脑等设施，北侧工作台上电源插座及一台疑似加热搅拌器被严重烧毁，化验室其他仪器设备无燃烧痕迹。化验室与楼梯间之间的柴油发电机房内柴油发电机完好。

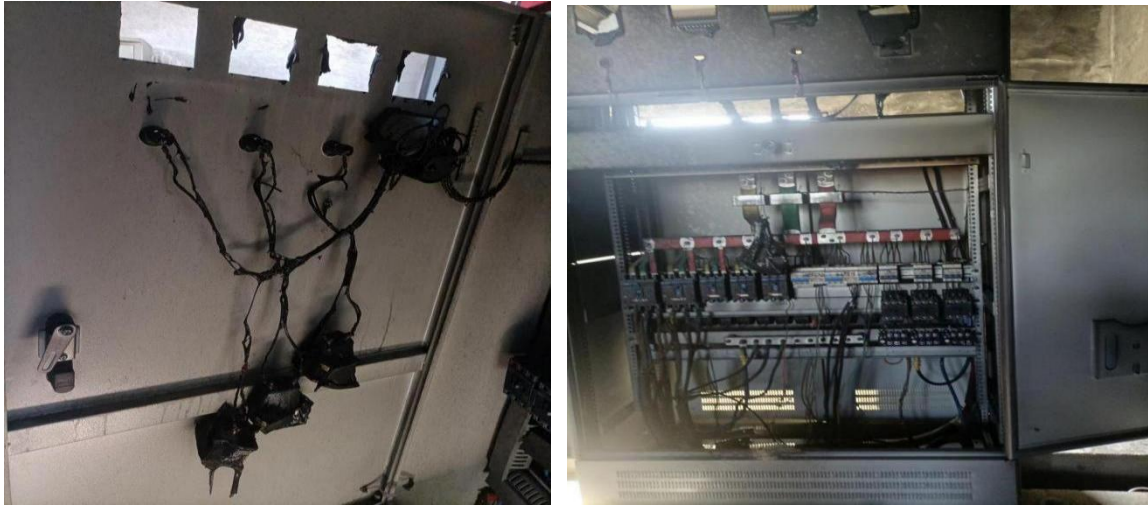
事故勘测现场配电室相关照片如下：

生产车间二楼楼梯南边为配电室，布置有2面配电柜，配电柜门上塑料电气元件被高温熔融，配电柜内无燃烧痕迹。
