# 同安西柯佳好集团（厦门）有限公司

## “3·21”一般物体打击事故调查报告

编制单位：厦门市同安区人民政府事故调查组

编制日期：2026 年 5 月 29 日

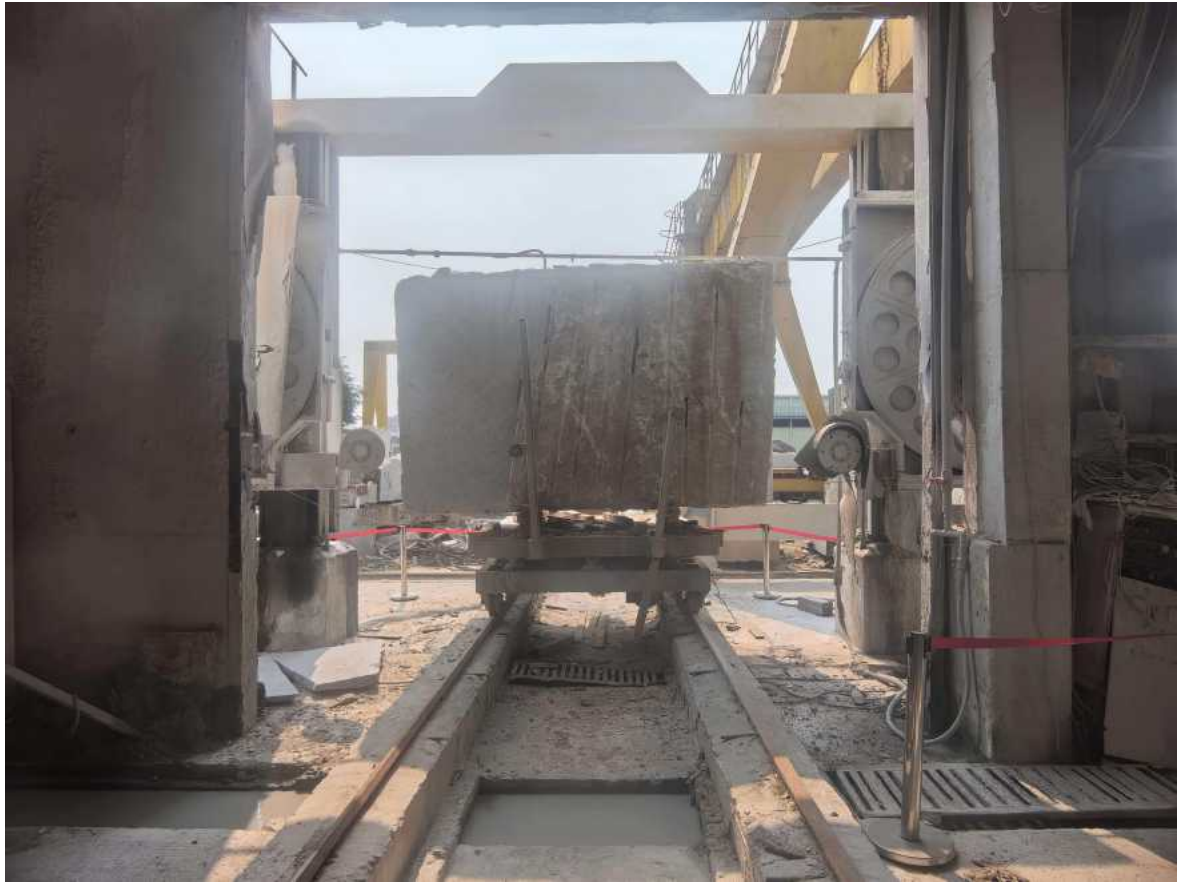
图1 事故现场图

事故发生地点位于佳好集团（厦门）有限公司大切车间西南角的修边绳锯机台南侧，事发时夜晚，灯光照明情况良好，天气晴。事故现场有一台修边绳锯机，绳锯机下方有一个台车，台车上放置着一块荒料，长313cm、宽120cm、高208cm，荒料东侧还有已切割未掉落的不规则边皮石料，最薄处0.4cm，最厚处10cm，见有炮眼。台车下方有两条相距200cm的轨道，荒料东侧挡杆变形。死者横躺在荒料东南侧约73cm的墙边处，头部朝向南面，整个身体被一块长约200cm、宽约100cm、重约800斤的边皮石料压住，后续因救援人员搬动边皮石料，边皮石料裂成4块。

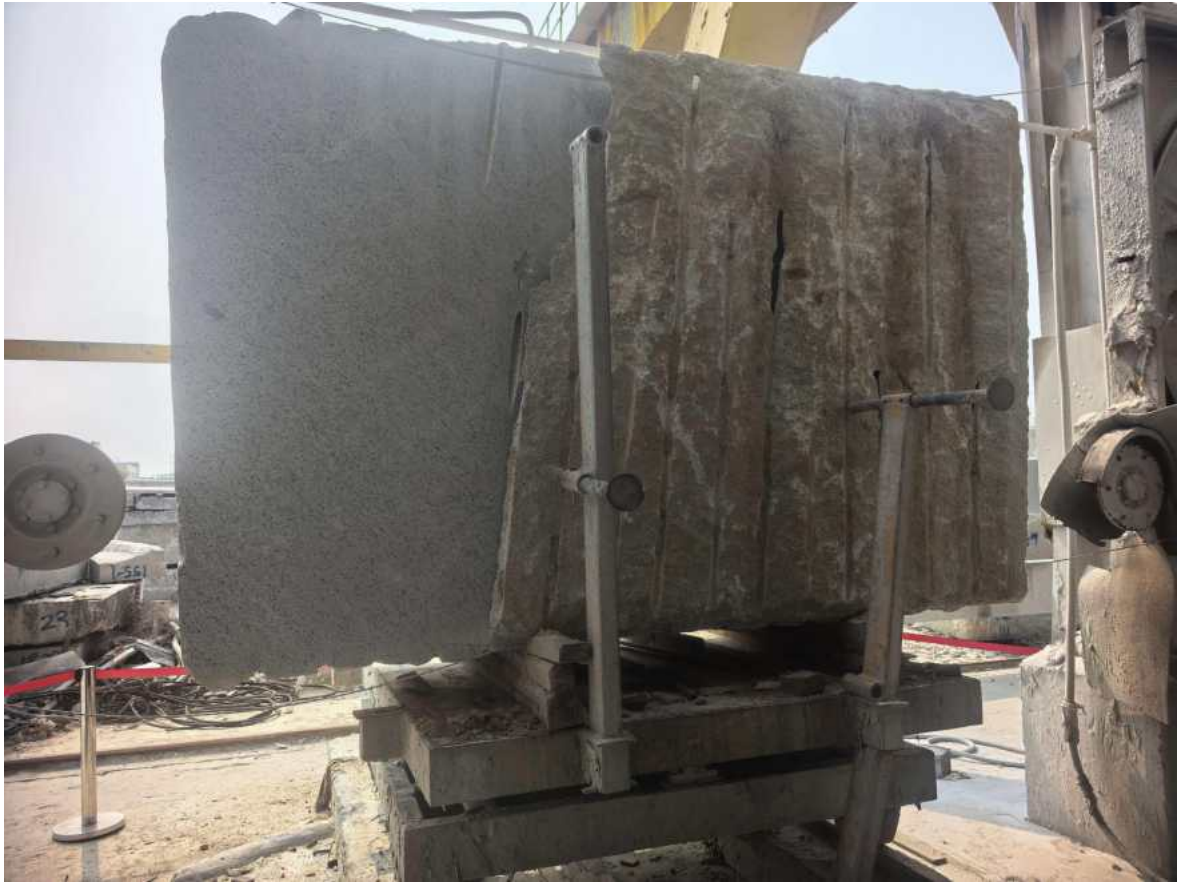
图3 未掉落的边皮石料

通过事故现场勘查、询问分析，事故的直接原因是：张某根用撬棍撬荒料和边皮石料之间的缝隙时，边皮石料炮眼处受到外力发生断裂，随后发生脱落并砸中轨道，变向后压到张某根，造成本起事故。

2. 边皮石料因自身特性容易导致断裂、崩落风险，一般重心不稳、质地不均、厚薄不一，防护不到位，受到外力后，易发生断裂、倾倒、滑落。

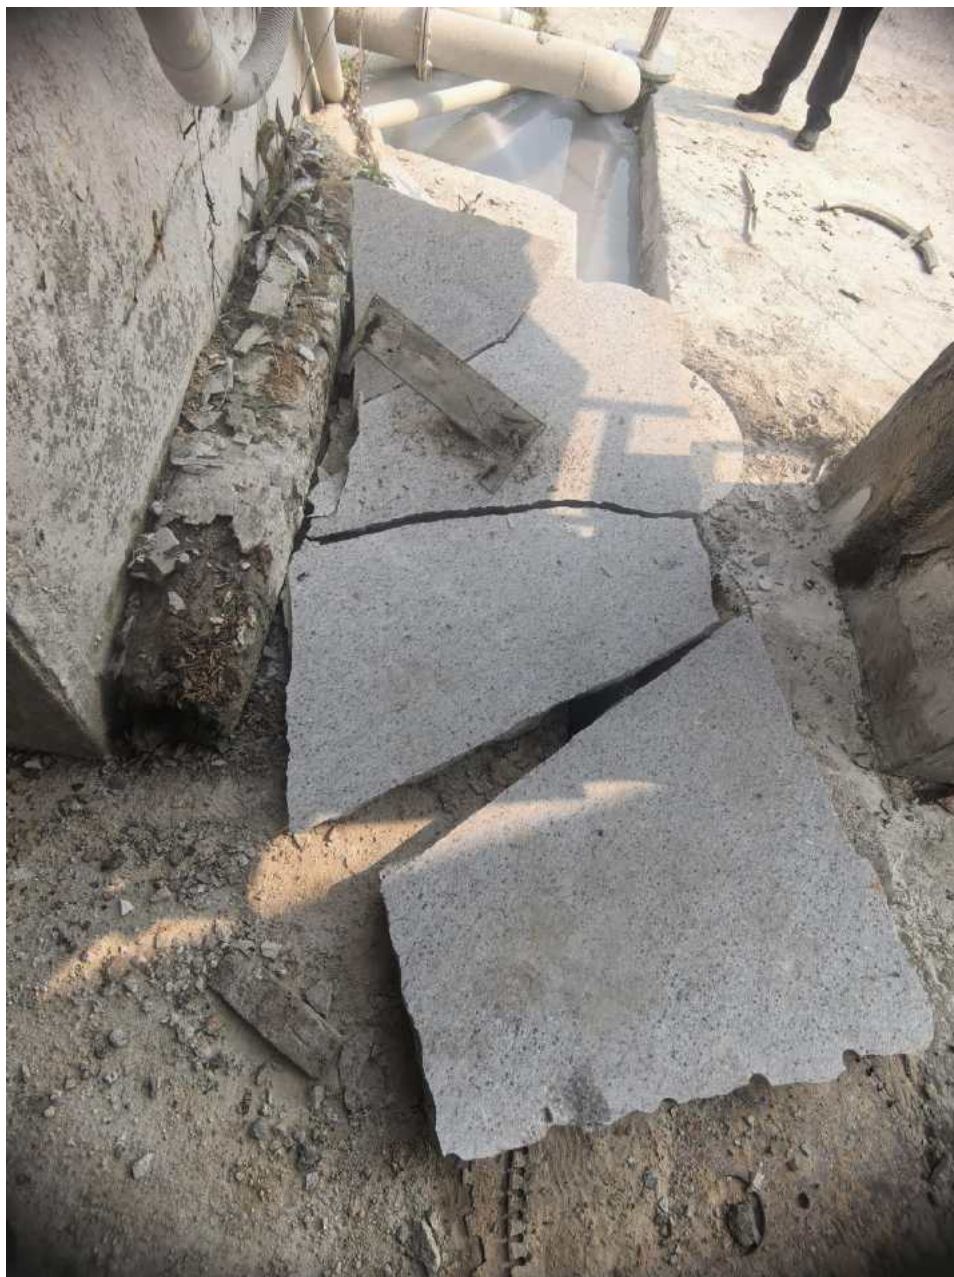
图4 掉落的边皮石料

1. 佳好集团（厦门）有限公司，要认真吸取事故教训，举一反三，切实落实安全生产主体责任，强化安全生产管理力量，引进或培养安全管理人才，设置安全生产管理机构或者专职安全生产管理人员，详细制定安全生产规章制度和操作规程，按规定对从业人员进行安全生产教育和培训，落实安全风险分级管控和隐患排查治理双重预防机制，充分辨识公司部位、设施、作业过程等风险点，深入排查消除安全生产隐患，确保企业人员生命和财产安全。
