## 渝水下村新余市圣新建筑工程有限公司“4·12”一般物体打击事故调查报告

# 渝水区政府事故调查组

2026年6月9日

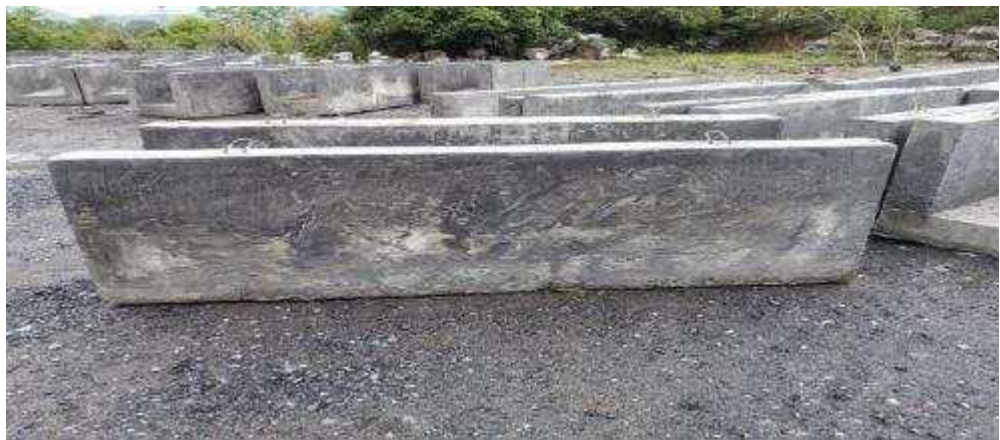
图1 预制C30钢筋砼矩形槽（规格型号：500\*500\*150）

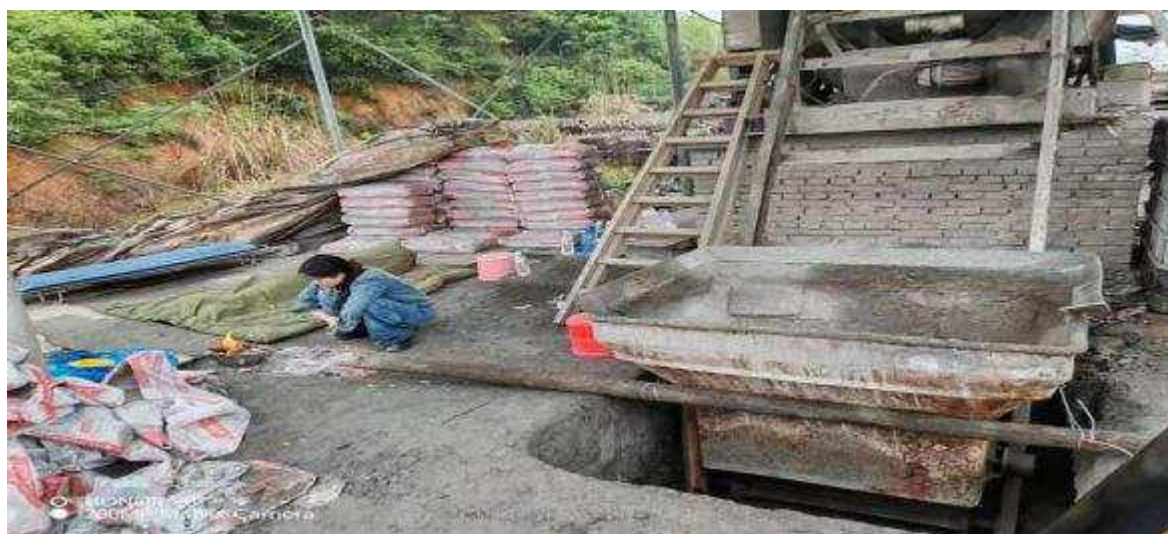
图2 事故搅拌机

**2. 事故设备基本情况：**涉事搅拌机权属为圣新建筑公司，该设备自2024年9月停产停用后，期间未开展任何保养与检修工作；设备于2026年3月4日恢复投入使用，复工前仅对齿轮、钢丝绳加注黄油，未落实全面检修维保。

8时40分许，袁流根完成搅拌机上料作业后，发现料斗钢丝绳出现缠丝故障，导致料斗无法正常下降。袁流根随即架设梯子攀爬至搅拌机处，试图自行解除钢丝绳缠丝问题。在钢丝绳松解后，料斗因失去固定骤然坠落，坠落过程中料斗边角勾挂住袁流根外衣，将其带落至料斗下方深坑内，料斗整体压覆在袁流根身上。

事故现场位于下村镇何家村岗西村小组后山一处空地，用作预制C30钢筋砼矩形槽制造，事故搅拌机（见图2）归张勇强所有，此地性质为滞留地，归吴金根和本村几个农户所有。

施工现场负责人张勇强未对事故搅拌机进行开工前全面检修工作，并且事故搅拌机闲置期间未进行日常维护保养，导致事故搅拌机一直处于存在安全事故隐患状态。

搅拌机作业人员袁流根在发现搅拌机料斗缠住后，对现场有害因素辨识不全面，发现设备存在隐患后未及时上报，自行违规处理冒险作业，导致被解除缠绕的搅拌机料斗坠落时钩住外套，随料斗一同坠落至深坑中，被料斗压住当场身亡。
